出國報告（出國類別：開會）

參加18WCSI 國際研討會

服務機關：台灣電力公司

姓名職稱：營建處專員 黃政勳

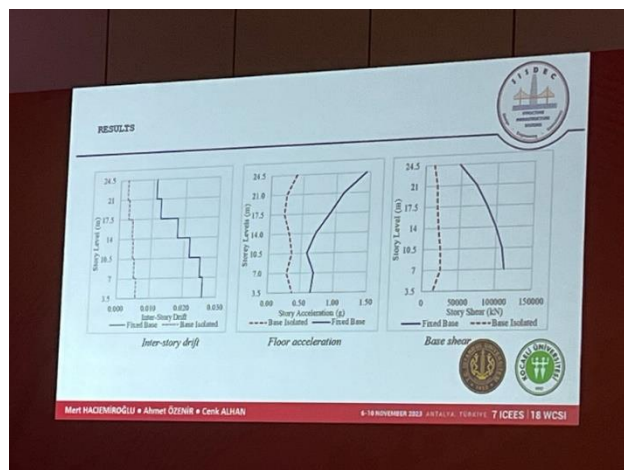
圖5本案例歷時分析結果

本研究案例分析結果顯示，使用基礎隔震建築之層間變位、樓層加速度均有顯著減少，這說明了基礎隔震系統對於地震後建築物的永續性至關重要。而傳統無採用隔震系統的建築物，屋頂加速度反應會接近1.5g，可能造成綠屋頂系統的災損，故藉由搭配基礎隔震系統的規劃可以有效解決這個問題，提升綠建築之永續性(Sustainability)。

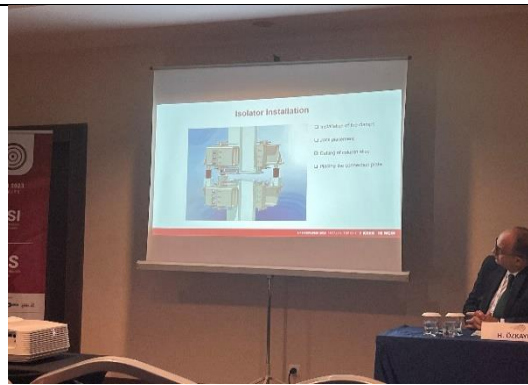
圖10、隔震器安裝

而既有結構改造隔震系統主要能最小化的結構補強需求、簡化設計步驟、減少對室內運作衝擊、相較傳統補強工法更短的補強工期。首先說明施工步驟，要對既有的建築置入隔震墊，首先必須對既有建築之柱構件加上臨時性支撐，加上臨時性支撐及油壓器後，個別對柱進行裁切，接著對柱加上連接板及混凝土護套，安裝隔震墊後(如圖10所示)，移除臨時性支撐，施工步驟如圖11所示。隔震墊設計及試驗係依據 EN15129 & EN1337-3。

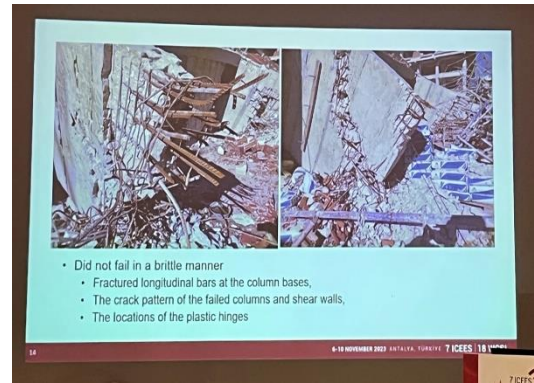
土耳其地震災後田野調查顯示，如圖22至圖24所示，抗彎矩構架表現不甚理想，結構損壞型態仍高度可能發生，結構損害的程度可藉由控制層間變位程度來控制，當層間位移被限制，上述結構上的缺陷就不會被觸發，引發建築物倒塌或損毀。經過案

圖22、案例探討

圖23、案例未發生脆性破壞

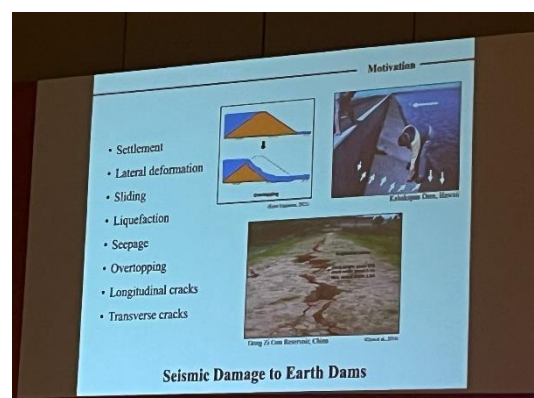
圖29、土石壩地震破壞模式

研究也討論了分析工作中遇到的關鍵問題，分析程序的實施和涉及的因素評估加通大壩的地震風險。地震對於土石壩的損害型態主要有下列八種(1)沉陷 Settlement(2)Lateral deformation 側向變形(3)Sliding 滑動(4)Liquefaction 液化(5)Seepage 滲流(6)Overtopping 溢壩(7)Longitudinal Cracks 壩頂縱向開裂(8)Transverse cracks 壩頂橫向開裂，如圖29所示。過去30年來，研究逐步了解地震土壤液化和循環軟化的現象，並發展評估此類地震潛勢的方法，其中無黏性和黏性土壤在循環荷載下之行為扮演著關鍵。

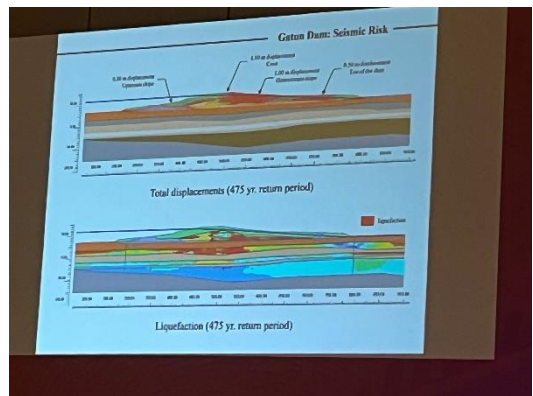
圖35、Gatun Dam 分析結果

地震評估結果顯示，如圖35所示，加通大壩壩堤在設計地震下可能發生變形，大壩預計仍能保持穩定，評估兩個壩堤大部分由水力填築的部分會發生液化現象，但預測基礎土壤中不會發生液化。

儘管大壩出現貫穿性橫向裂縫(Through-going transverse cracks)因壩壩寬度較大和溢洪道牆設計而受到緩和，但由於加通大壩缺乏內濾層及排水系統，這種裂縫會形成滲流通道，使壩體失去阻水的功能，也可能形成管湧，對壩體穩定性造成威脅，開裂其實即代表著風險，另外由於有足夠的出水高度(Freeboard Height)，預測地震後大壩不會發生溢壩。

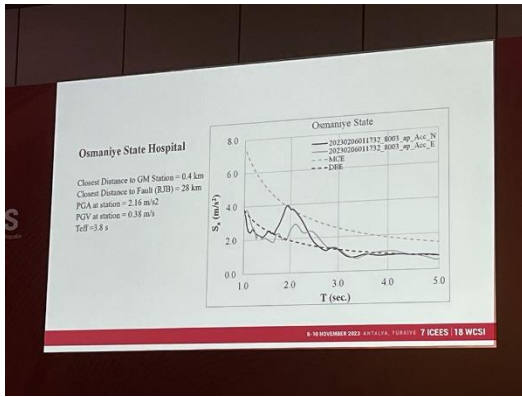
圖38、Osmaniye State Hospital 地震反應譜

距離測站最近距離0.4km，距離斷層28km，測站 $PGA=2.16m/s^2$ ，測站 $PGV=0.38m/s$ ，有效週期約3.8 s，地震反應譜如圖38所示。觀察地震後結構系統並無損傷，如圖39所示，最大的隔震位移約100mm，藉由內視照相機，被動殘留位移約25mm，部分非結構性損害，耐震細節安排不當，導致滅火系統失效，懸吊天花板被消防水淹沒。

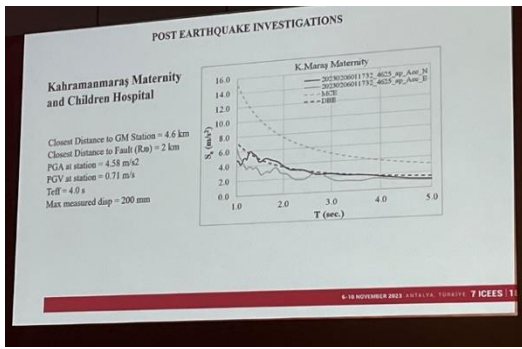
圖42、Kahramanmara Maternity and Children Hospital 地震反應譜

距離測站最近距離4.6km，距離斷層最近距離約2km，測站 $PGA=4.58m/s^2$ ，測站 $PGV=0.71m/s$ ，有效週期約4 s，最大量測位移200 mm，地震反應譜如圖42所示。觀察地震後完成的9層樓構架結構系統並無損傷，如圖43所示，RC 構件無裂痕。
