# 參加 2023 亞太事故調查工程技術論壇 出國報告

服務機關：國家運輸安全調查委員會

出國期間：民國 112 年 11 月 27 日至 12 月 2 日

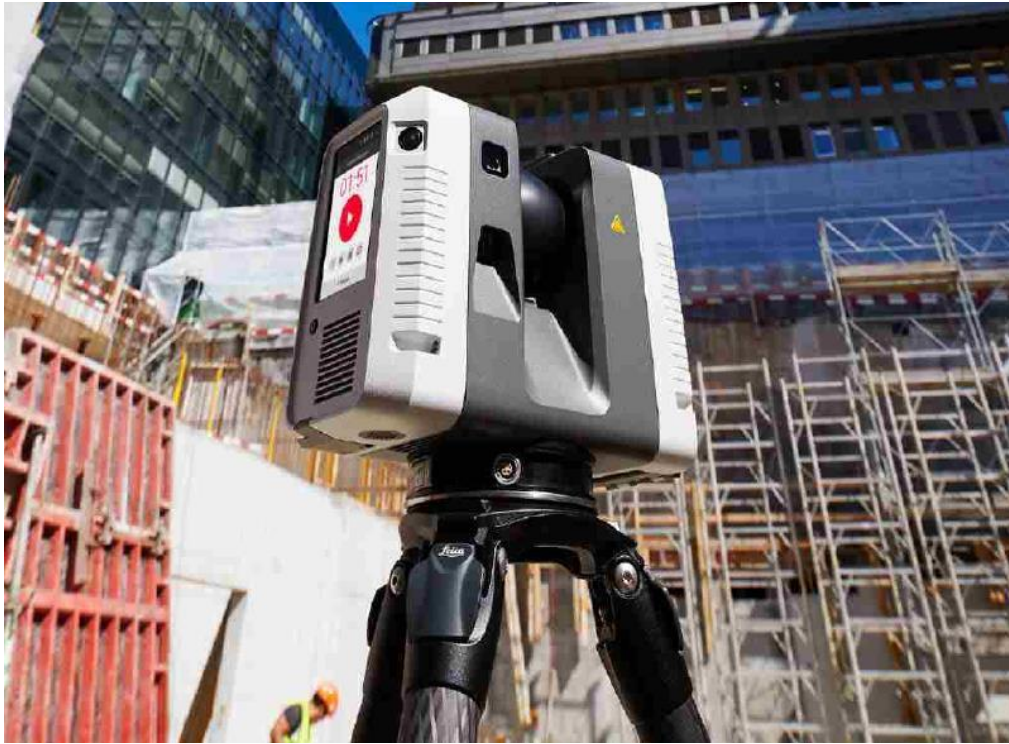
圖 3.4-1 Leica RTC360 基站式光達掃描儀

JTSB 於 2019 年開始參考本會、新加坡 TSIB 以及歐美各國實驗室使用 3D 掃描儀的經驗，建置 Leica RTC360 基站式光達掃描儀 (LiDAR)，如圖 3.4-1 所示，可有效掃描半徑 0.5 至 130 公尺，擁有 360 度影像追蹤系統，輔以慣性導航系統 (由姿態儀、羅盤及 GPS 組成)，具備類似同步定位與製圖技術 (Simultaneous, Localization And Mapping, SLAM) 的即時拼接作業。此外，Leica 後處理軟體可處理本身掃描點雲，亦可匯入其他點雲，補足掃描死角。JTSB 建置迄今已實際運用於飛航及水路重大運輸事故之現場測繪。

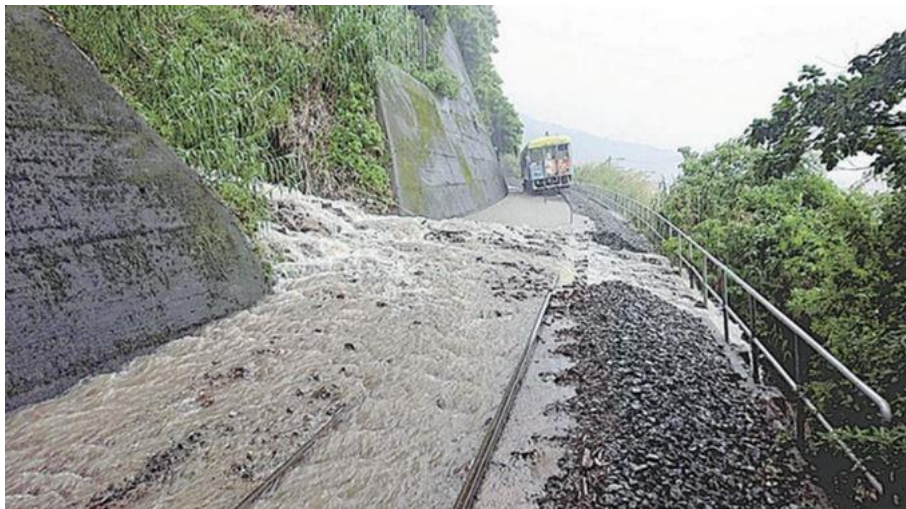
圖 3.4-2 土佐黑潮鐵道列車脫軌事故現場

JTSB 本次分享其應用 3D 掃描技術於土佐黑潮鐵道脫軌事故調查。該起事故發生於 2023 年 6 月 2 日，當日上午 9 點左右，高知縣黑潮町局部大雨導致土佐黑潮鐵道之山壁崩落，泥沙流到鐵軌而覆蓋了數公尺，造成一輛單節中村-宿毛線列車脫軌，列車行駛約 30 公尺後停了下來 (圖 3.4-2)。3 日下午，JTSB 鐵道事故調查員在現場調查，事故現場介於兩個隧道之間，JTSB 使用 Leica RTC360 掃描事故現場，記錄隧道出口位置、另一隧道入口位置、列車停止位置、軌道線型、泥沙區域、地形高程資料等，供後續調查分析之用。
