「臺灣桃園國際機場第三航站區行李處理系統工程」高速小車及早到行李儲存設備
廠驗報告

服務機關：桃園國際機場股份有限公司

出國期間：113年4月6日至4月17日

報告日期：113年5月30日

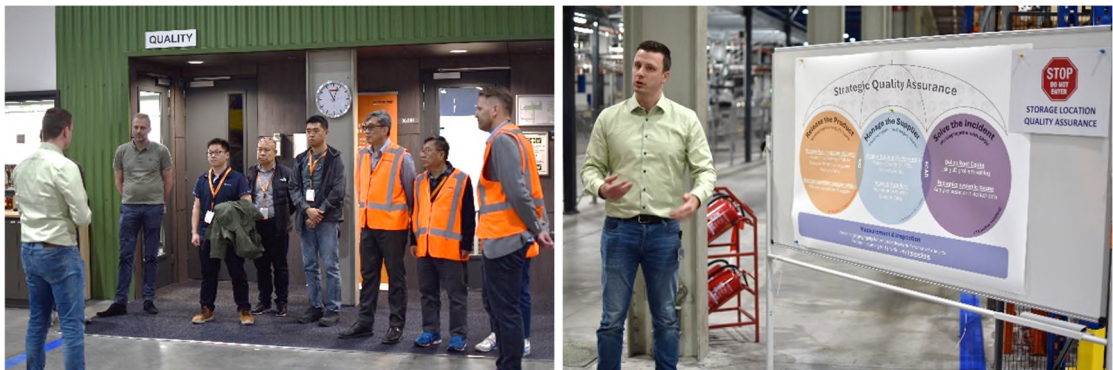
圖 12 品管流程導覽

對於產品品質保證方式，自開發、供應商管理及問題解決均一貫落實公司政策，運用 8D 問題解決法(8D problem solving)找尋根本原因，活用分析歷史數據建立資料庫，且確實督導供應商品質，落實生產產品認可流程，亦也協助供應商改善，除可與供應商關係更加緊密外，也同時提升自我能力。

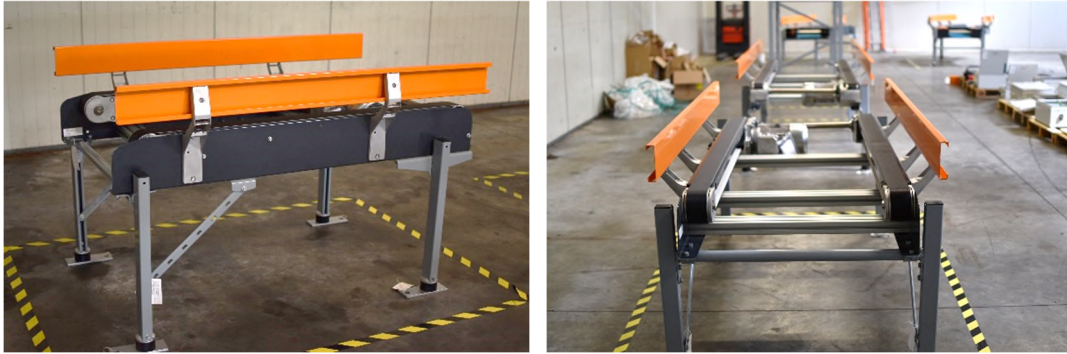
圖 16 ICS 軌道 1.6m 及 2.0m

(1) ICS 軌道(1.6m 至 12.0m)

依據工廠檢查結果，本次廠驗之設備確認外觀良好無損傷異常、量測結果與圖說相符、設備顏色符合RAL色號、設備尺寸量測無超過容許誤差值，及零件規格符合規範要求，檢查結果均為合格。

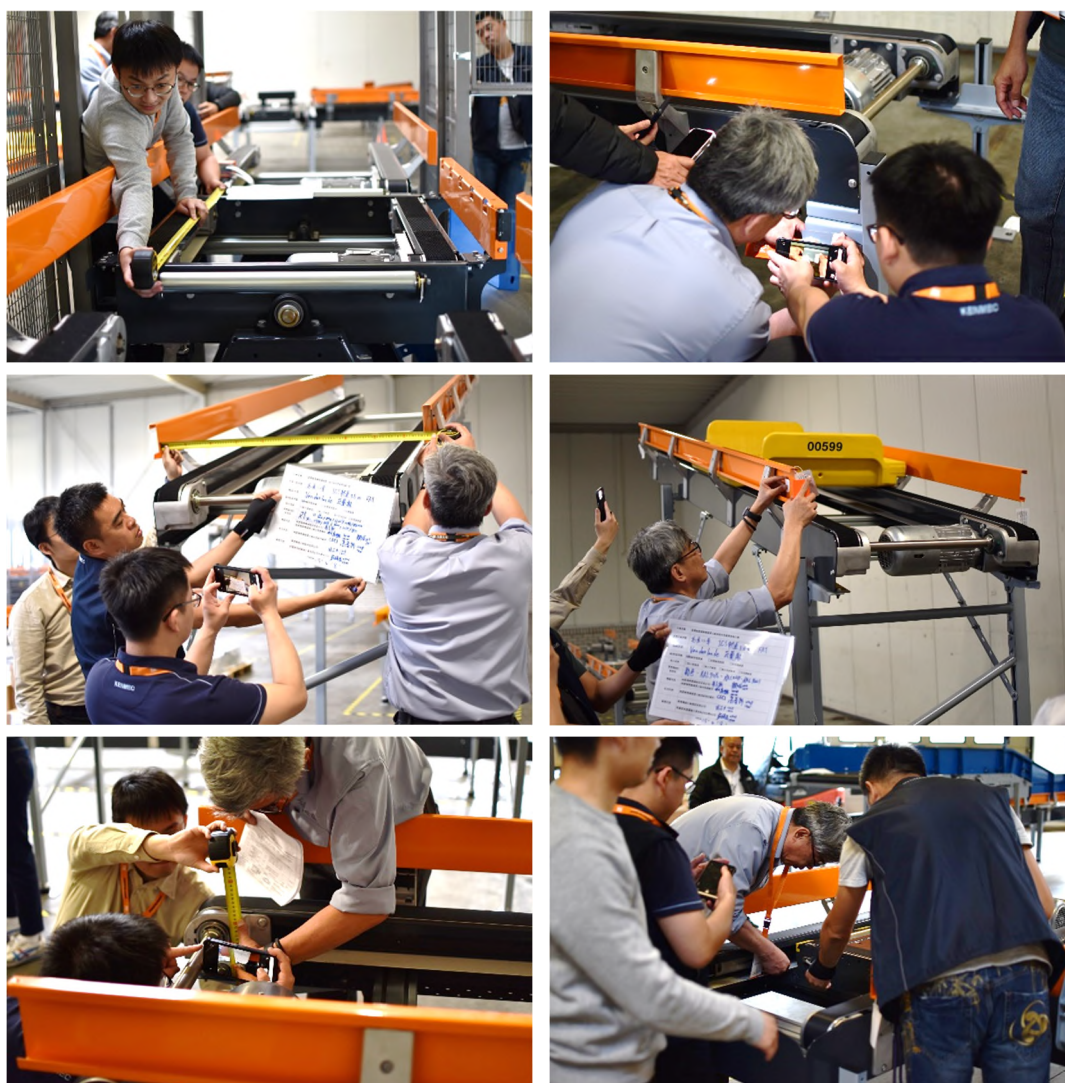
圖 28 檢查紀實

- (一)、 查驗目的：驗證單機外觀結構，各部零配件及尺寸是否符合要求。
- (二)、 查驗工具：鋼捲尺、游標卡尺及 RAL 色卡。
- (三)、 查驗方式及步驟：設備會由目視及尺等量測工具進行驗證，並依已核定之「高速小車及早到行李儲存設備廠驗計劃」所附各項單機設備靜態檢查表，逐項驗證後，註記實際驗證數據及結果。
- (四)、 主要查驗項目及標準：

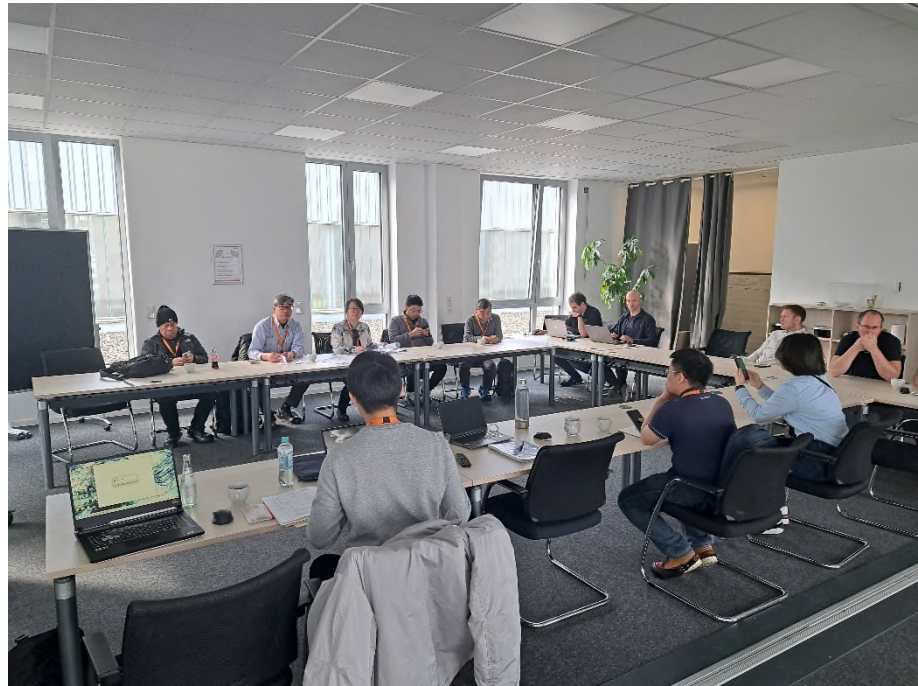
圖 29 廠驗行前討論(德國)

由德國設計團隊代表介紹廠區與產線產品，及導覽產線及生產製程。

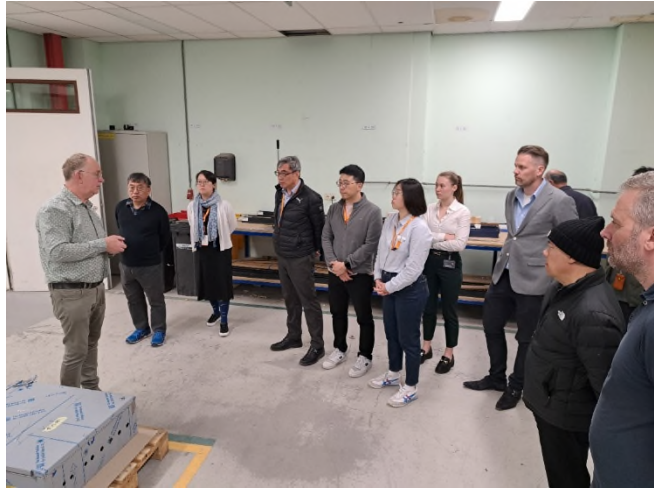
圖 32 Actemium 廠內導覽(1/2)

Actemium作為范德蘭德公司盤體配盤長期合作夥伴，為范德蘭德公司提供客製化式解決方案及服務，本次參訪係由該廠商代表，向廠驗團隊導覽該公司製造及配盤流程，並以提供本工程使用之盤體作為案例，說明主要配件廠牌及用途。
