出國報告(出國類別：開會)

國家海域放射性物質擴散預警及安全評估 應對計畫專家赴日觀察及技術參訪

摘要

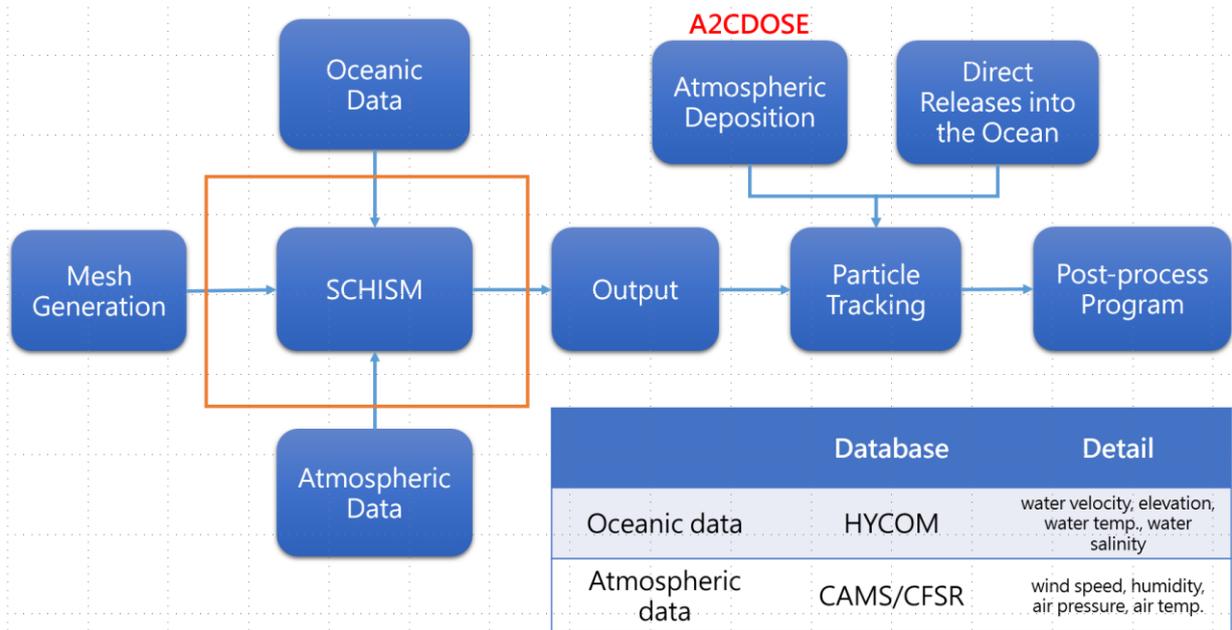
圖 3、國原院與氣象署研究團隊發展海洋/大氣擴散模式耦合分析技術之流程(設計階段)

- (1) 考量核子事故發生後，若有放射性物質外釋，可能透過海洋或大氣方式排放，而海洋與大氣之間亦有交換作用，國原院與氣象署研究團隊正研發大氣/海洋擴散耦合技術(如圖3)，藉由本次與日方專家交流的機會，說明我方目前研究方向。
- (2) 日方專家肯定我方研究團隊相關之模式技術發展方向，並提供未來研究進行模式校驗之建議。

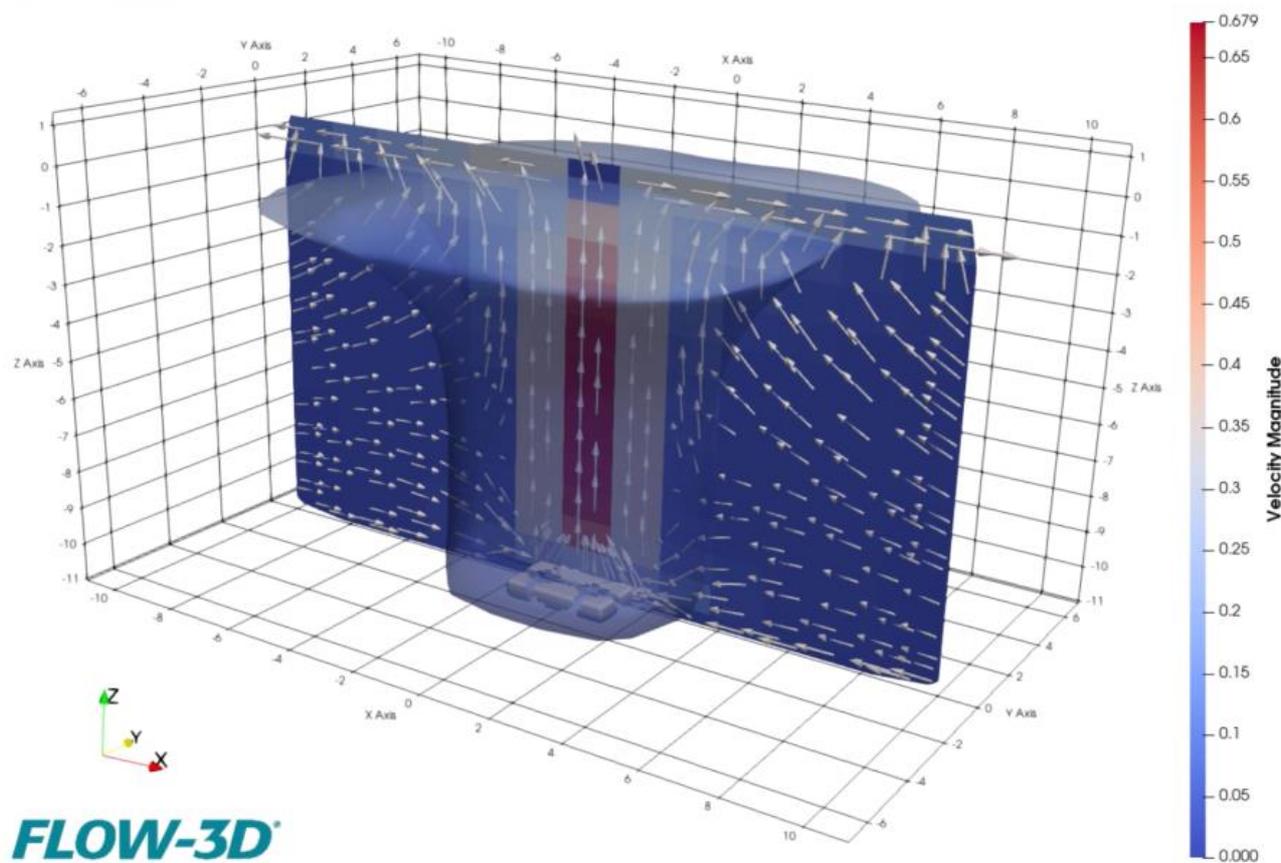
圖 4、國原院與氣象署研究團隊以小尺度程式Flow-3D進行出水口之擴散模擬示意圖

- (1) 現行「放射性物質海域擴散海洋資訊平台」所提供的每日擴散預報，係使用SCHISM程式作為主要擴散分析模式之主要工具，屬大尺度洋流擴散計算。針對日本福島第一核電廠離岸約1公里處的海底隧道出水口，以此大尺度的洋流擴散模式計算，容易忽略部分垂直擴散情況，為此，國原院及氣象署研究團隊正透過可解算三維Navier-Stokes equations(納維爾-斯托克斯方程式)之小尺度程式「Flow-3D」進行出水口區域範圍的擴散計算(如圖4)，另亦將「季節參數化」整合至大尺度擴散模式當中，以期精進出水口之計算。
- (2) 日方專家認同對於海底隧道出水口，適宜以小尺度程式進行模擬分析，並分享其團隊正透過類似的計算流體力學(CFD)軟體進行出水口的擴散計算，及分享其相關之參數設定。

3. 我方提問：目前使用Flow-3D程式進行小尺度模式計算，並在之後進行大小尺度模式之介接，請問以日方的經驗，可否分享對於大小尺度模式分析與介接之相關建議。

日方答覆：目前筑波大學團隊針對排放口共進行了數個不同噴流流速、水平海流流速之案例分析，由分析結果發現，因ALPS處理水排放口是在水深12公尺的海底，若水平海流流速加大時，排放水會加速擴散並集中向水流方向移動，甚或不會移動

至海水表層，其擴散現象的垂直速度，與大尺度海流模式的分析結果可能有很大的差異。相反的話，若水平海流流速較小，排放水濃度相對較高的位置可能集中在海表面的流速變化處，此現象是值得關注的；至於相關現象要如何正確反映至現行的大尺度模式，以及其參數化的連結，仍要進行後續研究及比對驗證才可以確認，故也很期待臺灣團隊以Flow-3D進行類似的研究後，雙方進行結果比對的工作。

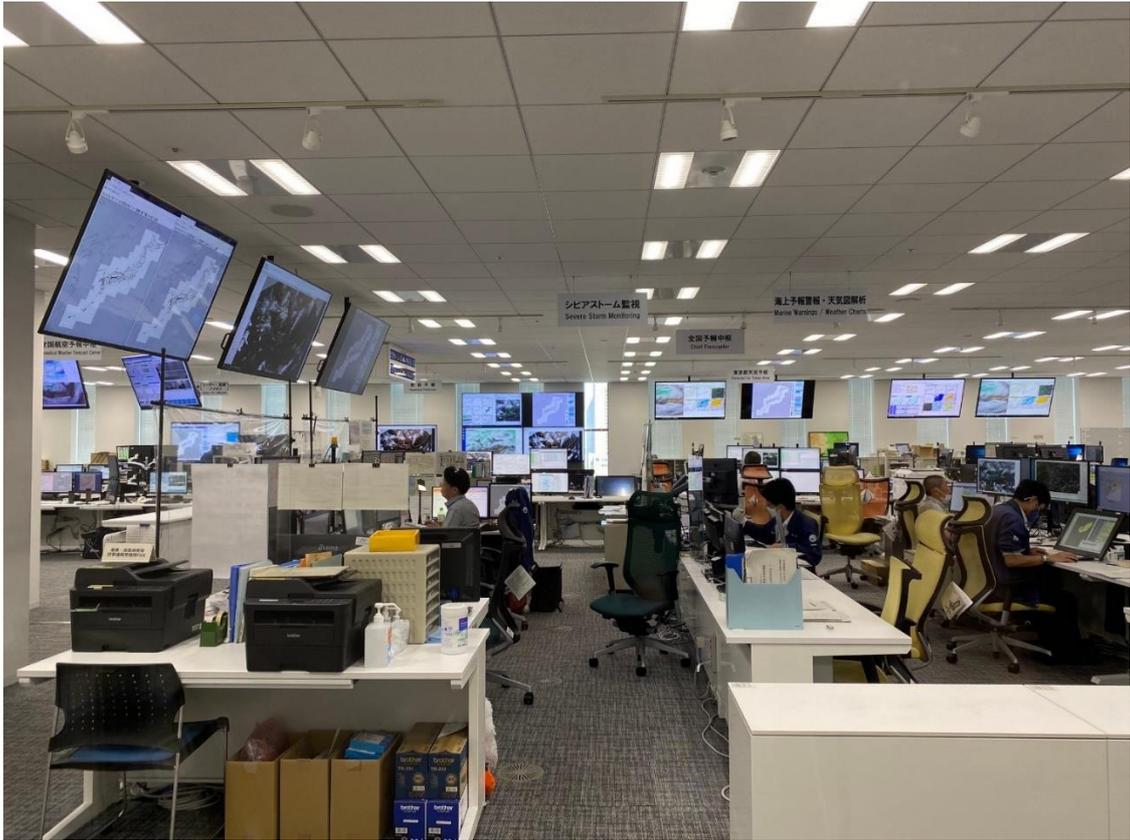
圖 6、氣象防災監控中心

1. **氣象防災監控中心**：氣象防災監控中心(如圖6)主要負責天氣預報的製作和防災訊息的發佈。工作人員解析來自氣象衛星和地面觀測設備的數據，製作短期和長期天氣預報，並發佈有關颱風、大雨、暴風等氣象災害的警報和注意報，及時通知公眾。為了達到這些目標，氣象廳使用了先進的氣象模型進行數據分析和預測，並配備多種現代化的觀測和通信設備，確保訊息的快速傳遞和處理。
2. **地震火山監控中心**：地震火山監控中心(如圖7)負責監測日本全國的地震和火山活動，並運作早期預警系統。該中心隨時監測地震儀的數據，在地震發生時迅速收集訊息，確定震源和規模，並在預測地震可能引發海嘯時，立即發佈海嘯警報，呼籲居民避難。該中心亦透過火山口的即時衛星影像監測火山活動，以便於任何特殊情況下發佈火山噴發警報或疏散建議，並關注火山灰對航空活動的影響。
3. **氣象科學館**：氣象科學館為氣象廳附屬之展示中心，透過互動教具說明包含龍捲風、地震(如圖8)、海嘯等天氣狀況與預警系統之運作方式，並展示雨量計、乾濕計(如圖9)等各式氣象監控設備，進行氣象科學的科普知識推廣。

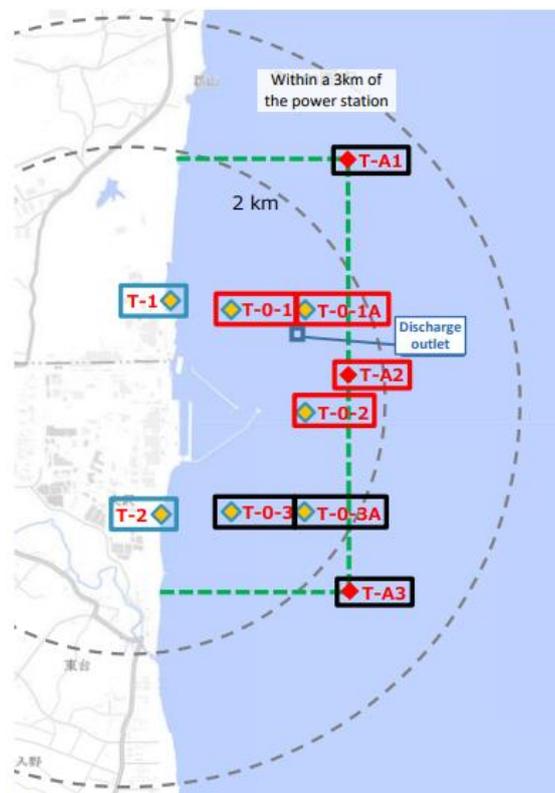
圖 10、東電公司於福島第一核電廠3公里範圍內之10個監測點

位於排放口周圍的 4 個監測點(距排放口 600 公尺內)，紅色標註

其他 6 個監測點，藍色、黑色標註

排放期間與排放結束一週內	快速檢測 ^{註1} ：每日 一般檢測 ^{註2} ：每週	快速檢測：每週 2 次 一般檢測：每週
非排放期間(不包括排放結束一週內)	快速檢測：每週 一般檢測：每週	快速檢測：每月 一般檢測：每週

註1：快速檢測之MDA為10 Bq/L，用於快速確認排放之ALPS處理水離開排放口後的擴散狀況是否如預期。

註2：一般檢測之最小可測值為0.4 Bq/L(每週一次之分析)與0.1 Bq/L(每月一次之分析)。

註3：如因天氣狀況不佳而造成連續三天無法取樣，將在第三天於鄰近岸邊的 T-1 與 T-2 取樣進行氚快速檢測。

針對 ALPS 處理水海洋排放之海域監測，東電公司依照日本政府的「綜合監測計畫」，在排放口附近(距核電廠半徑3公里範圍內)設置 10 個監測點，以及在核電廠前方 3 至 10 公里範圍內設置 4 個監測點，定期採集海水，進行海水氚、銫等多核種分析。其中海水氚每週一次以最小可測量值 (Minimum Detectable Amount, MDA) 0.4 貝克/公升 (Bq/L) 進行分析，每月一次以 MDA 0.1 Bq/L 進行分析，稱之為「一般檢測」。自 112 年 8 月 24 日排放開始，東電公司為快速確認排放之 ALPS 處理水離開排放口後的擴散狀況是否如預期，針對前述監測點增加取樣頻率，並以 MDA 10 Bq/L 進行海水氚的快速分析，稱之為「快速檢測」。快速檢測結果並與其訂定之排放口附近的海水氚指標(停止排放判斷標準)進行比對，即 3 公里內海水氚快速檢測結果若達 350 Bq/L 展開調查、達 700 Bq/L 停止排放；3 至 10 公里範圍內海水氚快速檢測結果若達 20 Bq/L 展開調查、達 30 Bq/L 停止排放。

自 112 年 8 月 20 日起至 12 月 25 日止(第一批次至第三批次 ALPS 處理水排放完成)，東電公司針對福島第一核電廠 3 公里內 10 個監測點，每日進行海水氚快速檢測。東電公司依據前述檢測結果決定，自 112 年 12 月 26 日起，針對 3 公里內 10 個監測點，修改海水氚快速檢測頻率為：排放口周圍 4 個監測點(距排放口 600 公尺內，T-0-1、T-0-1A、T-A2、T-0-2)，自排放開始至排放結束後一週內，每日進行海水氚監測；其餘時間每週

進行海水氚監測。另外6個監測點，排放開始至排放結束後一週內，每週2次進行海水氚監測；其餘時間每月進行海水氚監測，彙整如圖10所示。東電公司並說明目前排放迄今之監測結果均無輻射異常狀況。

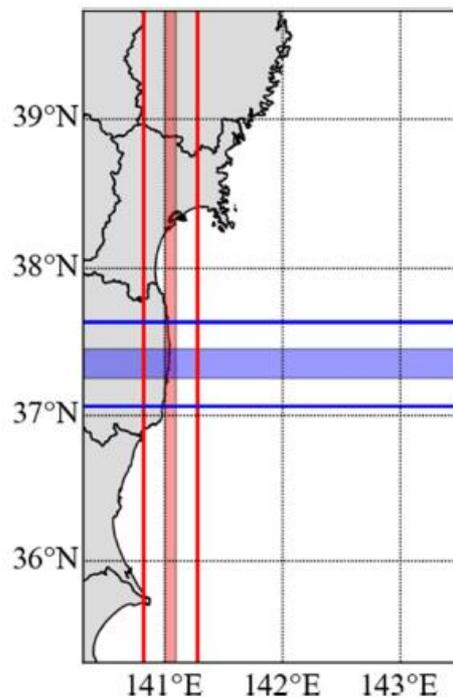
圖 11、區域海洋模擬系統(ROMS)模擬範圍

- (1) 使用排放期間之氣象與海象實際數據。
- (2) 模擬範圍自北緯35.30至39.71度、東經140.30至143.50度，整體範圍含括南北向490公里×東西向270公里，如圖11所示，全區解析度約為1平方公里(1公里×1公里)。
- (3) 排放口附近範圍則採較高解析度，南北向22.5公里×東西向8.4公里範圍內的解析度則約為0.04平方公里(0.2公里×0.2公里)。海平面往下之垂直方向則分為30層進行分析。

東電公司使用 ROMS 進行氚的擴散模擬分析。ROMS亦為福島事故後，東電進行海水中銫濃度擴散分析之評估模式，海水銫的模擬分析結果前已通過驗證。針對本案模擬分析資訊如下：

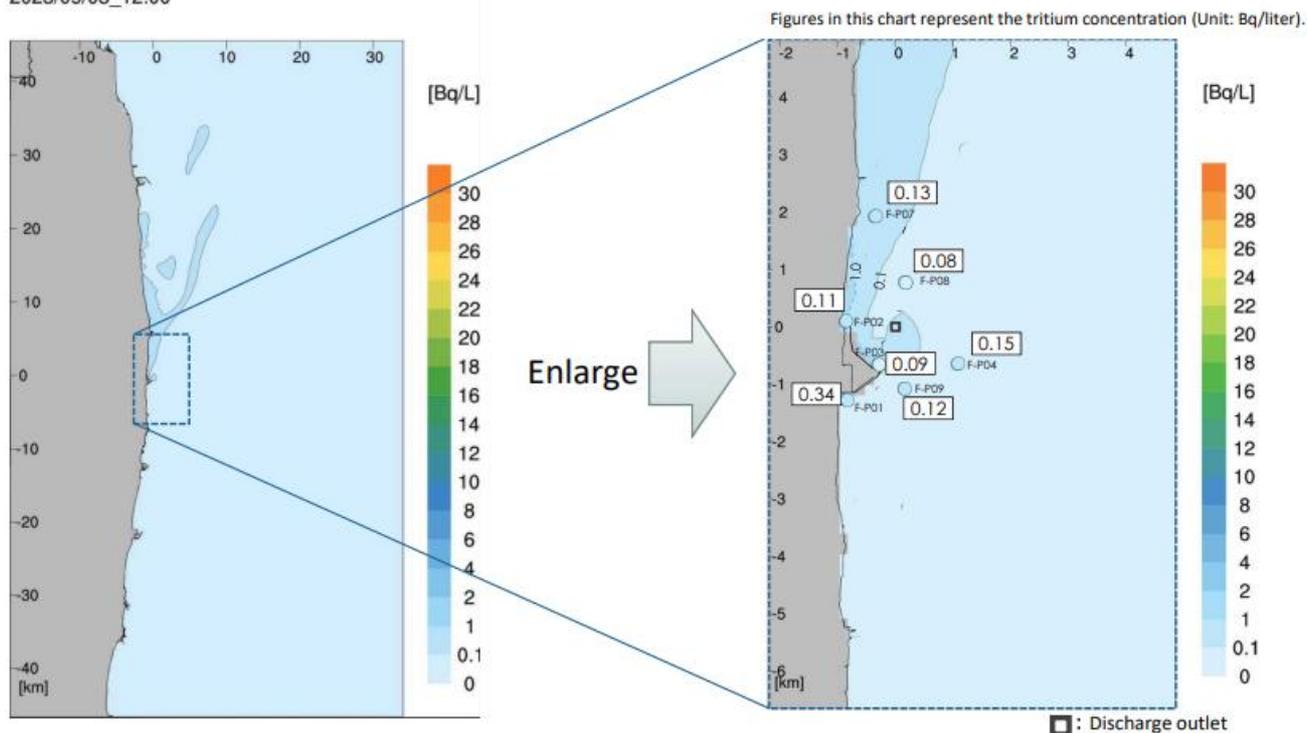
圖 12、112年9月3日中午12點(第一批次排放期間)，擴散計算結果與監測結果圖(○表示監測濃度；●表示在此時間內未進行監測；模擬之濃度結果為底圖顏色)

東電公司說明用來與模擬分析結果比較的監測數據來源除東電力公司，亦包含其他單位，如環境省、原子力規制委員會和福島縣政府等的監測數據。透過比較第一次至第三次排放過程中擴散模擬所顯示的擴散趨勢，與在福島第一核電廠附近的海水氚監測結果，發現總體趨勢是一致的，如圖12至14。

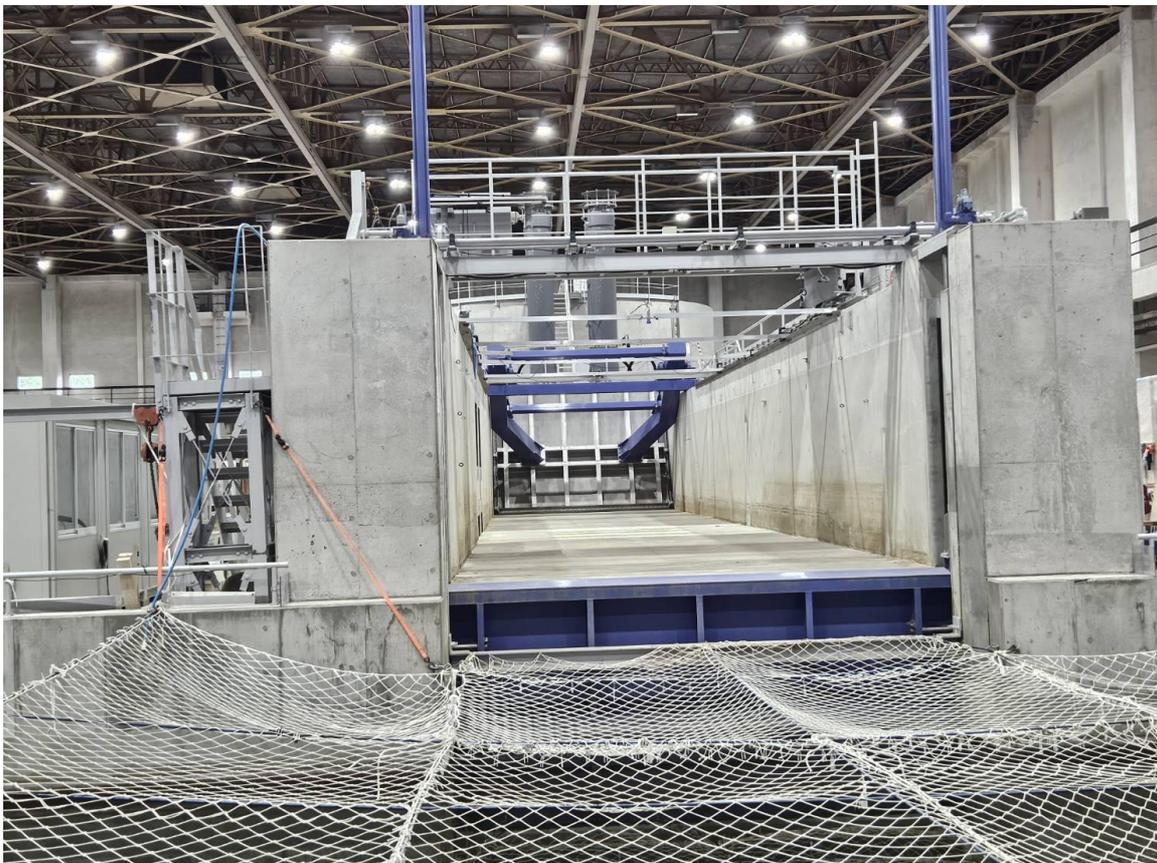
圖 18、電中研之大型海嘯模擬設施

本日專家團之氣象署團隊依既定行程，與日前拜訪的筑波大學專家學者共同赴千葉縣電力中央研究所(以下簡稱「電中研」)(如圖15)，與該所執行海洋擴散模擬之研究團隊進行交流討論(如圖16)，並由氣象署簡報說明我國開發之放射性物質海域擴散模式現況(如圖17)，包括模式校驗、作業化運行、ALPS處理水排放案例比對等，雙方並進行交流討論與技術分享。會後並參訪電中研的大型海嘯模擬設施(如圖18)及風洞實驗室(如圖19)，瞭解該所執行之核電廠海嘯防範及電力設施大氣擴散實驗等，有助豐富各項與海洋及大氣相關之研究。

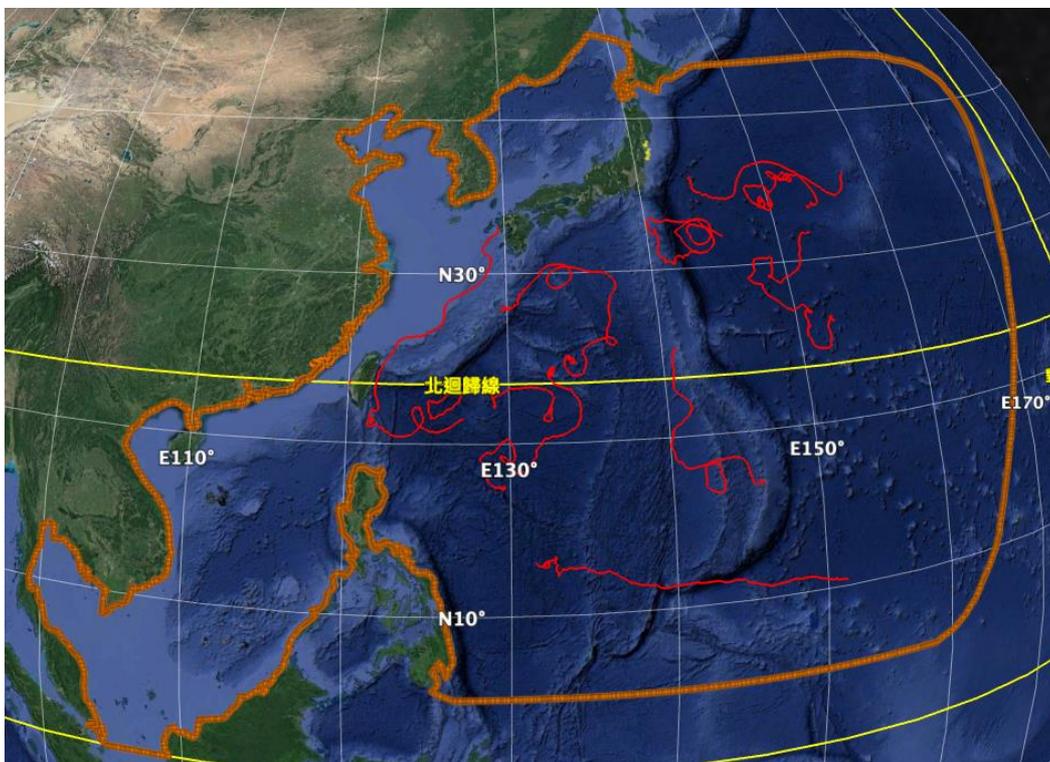
圖 20、氣象署研究團隊使用浮標進行CWA-OCM-FH模式校驗示意圖

- (1)氣象署團隊針對目前進行放射性物質海域擴散預報使用之海流模式CWA-OCM-FH進行報告，分享模式的運算流程、範圍、邊界條件等資訊，並以 112 至 113 年潮位、海流之校驗結果進行說明，與日方專家交流。(如圖20)
- (2)日方專家肯定臺灣於模式例行作業化之設計，並針對模式校驗比對方式提出建議，後續日方專家將提供更多日本的海氣象資料，供我方持續進行模式之比對工作。

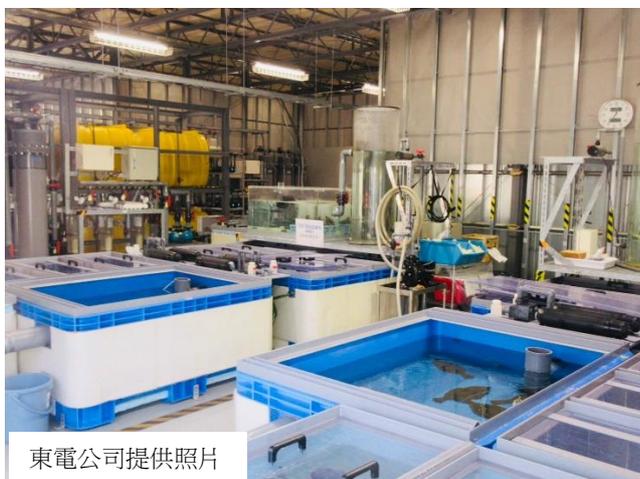
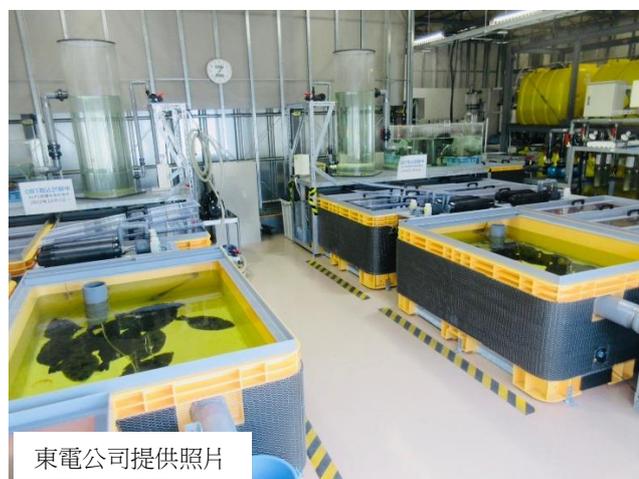
海生物飼育中心內配置藍色水槽與黃色水槽，以養殖海生物，如圖22、23所示，兩種水槽各有一個備用水槽。其中藍色水槽使用普通海水，黃色水槽則添加用海水稀釋的ALPS處理水，水中氚濃度介於1,300至1,400貝克/公升(Bq/L)。飼養用的海水會循環使用，因此水槽周邊設有過濾池，以過濾海洋生物的排泄物。

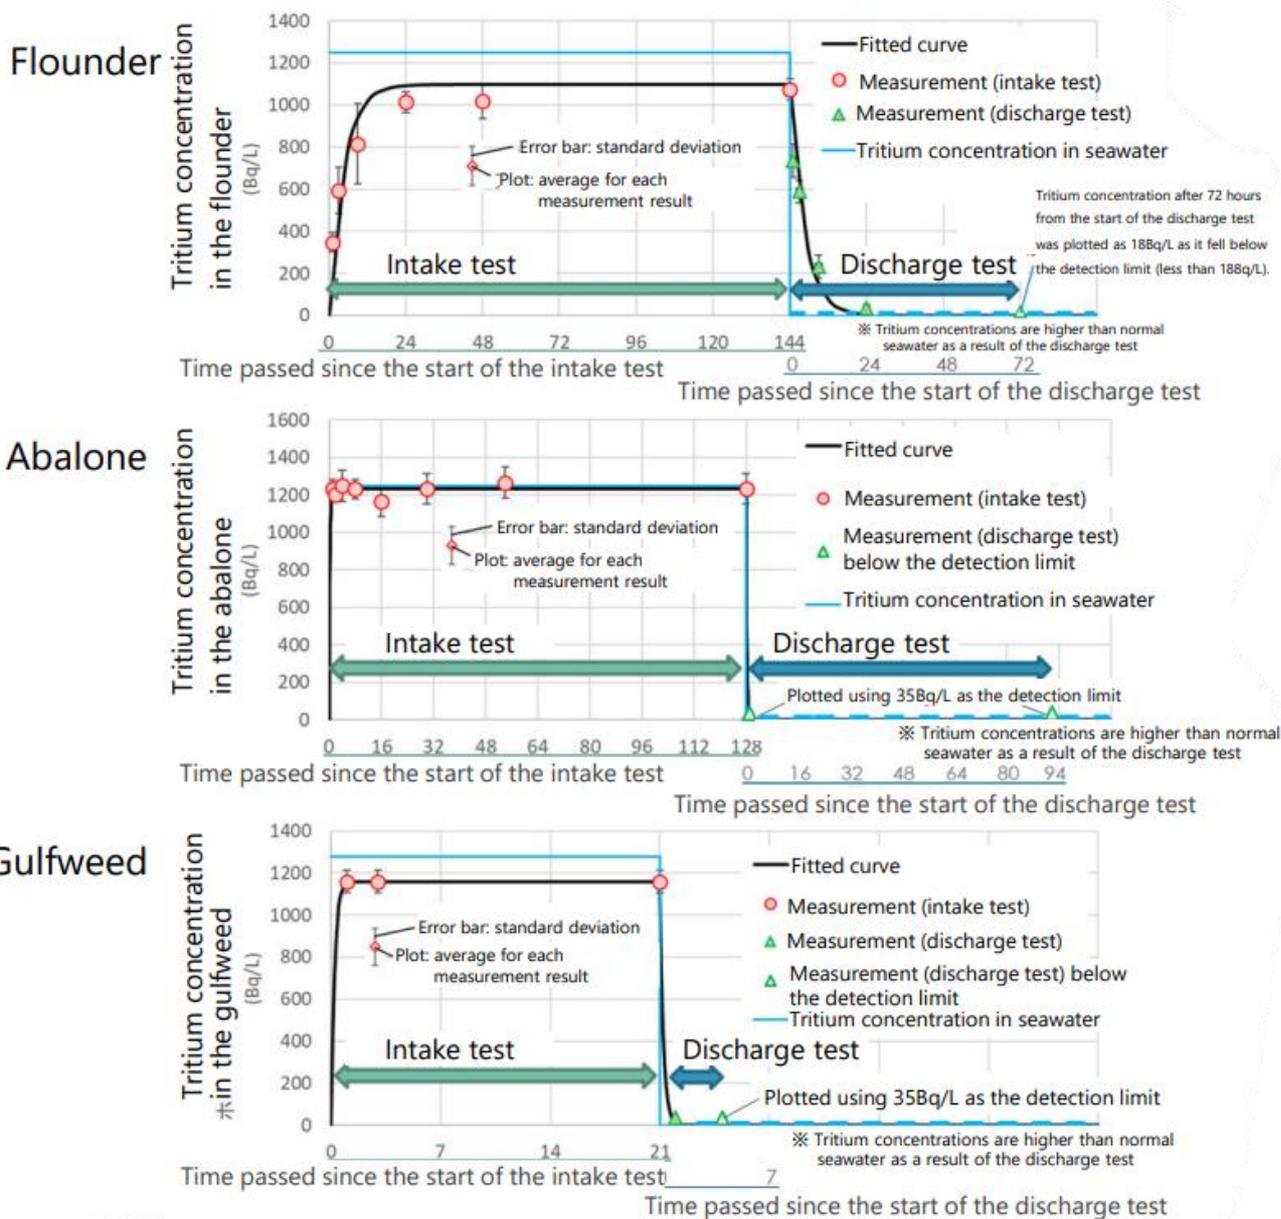
圖 24、比目魚、鮑魚與海藻體內 TFWT 隨時間的濃度變化

比目魚於一般海水及稀釋ALPS 處理水兩種環境下之存活率皆在9成以上，魚體重量及長度沒有太大差異且活力相似。養殖在ALPS 處理水稀釋後之排放水，氚濃度約為1,300 Bq/L，由魚體內 TFWT 濃度檢測結果顯示，魚體內 TFWT 濃度會與環境中氚濃度達到平衡，大約為養殖水中氚濃度之8成，不會超出水中之氚濃度。另外，將飼養在含氚的環境中之魚類轉移至一般海水環境中飼養後，在短時間內 (24小時內)，魚體內的 TFWT 濃度會快速降低，接近養殖於一般海水中的魚體內 TFWT 的含量。

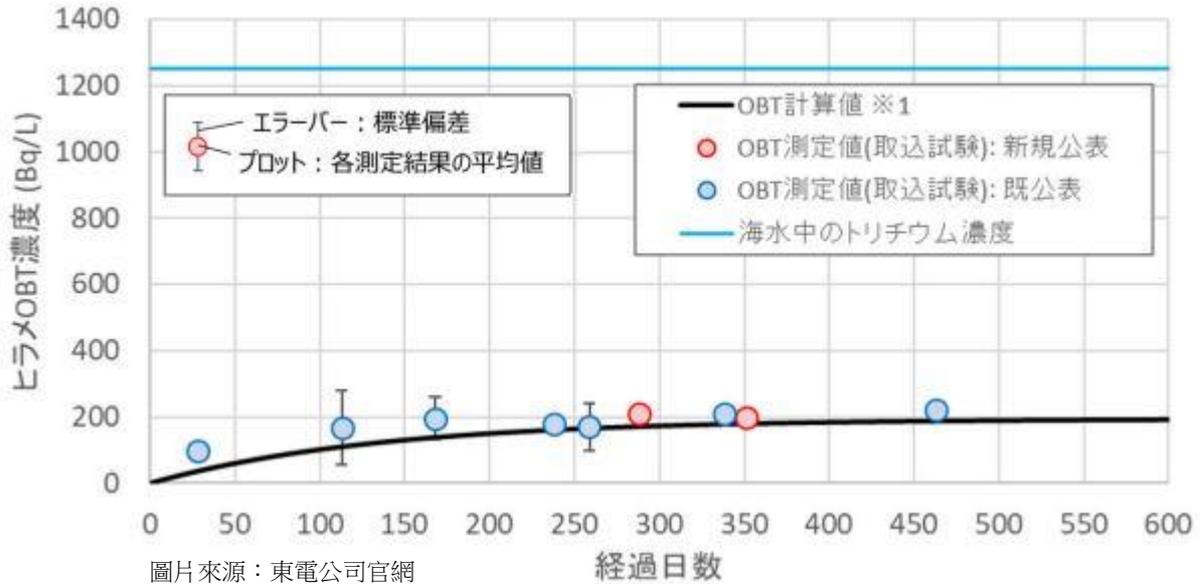
圖 25、比目魚體內 OBT 隨時間的濃度變化

目前東電公司亦有針對比目魚進行OBT的分析試驗，初步結果顯示，養殖於氚環境下的比目魚，其魚體內 OBT 濃度會隨時間逐步上升，經過長時間 (1年以上)氚環境飼育，魚體內之OBT 濃度約為水體中之氚濃度的 20%以下，遠小於養殖水中之氚濃度，如圖25所示。東電公司後續將持續進行分析，完成 OBT 的排出試驗。

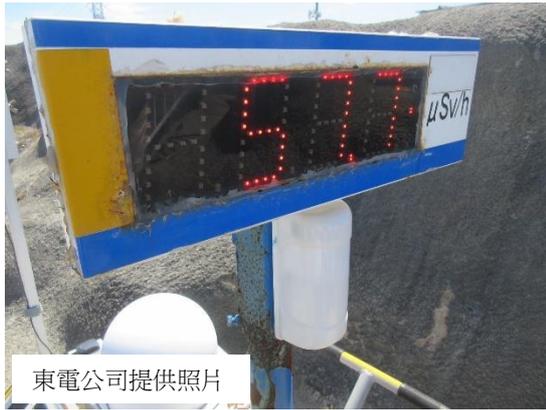
圖 26、觀測點區域之輻射劑量率

核安會團隊搭乘廠方巴士前往 1 至 4 號機組觀察平台，聽取東電公司說明機組目前的除役狀況、污染水減量的作業等，該處環境輻射劑量率為 57.7 微西弗/小時 ($\mu\text{Sv/h}$)，如圖 26、27 所示。1 至 4 號機組目前除役狀況為 1 號機自 2021 年 9 月開始興建大型的建築物保護套 (cover)，目前正規劃進行瓦礫碎片的清理，再將用過核燃料取出；2 號機在事故發生時，並無發生氫爆，產生之混凝土碎片較少，目前在反應器廠房南側建造燃料清除室，用以準備取出用過核燃料及核燃料碎片，此將為第一個取出核燃料碎片的機組；3 號機組的用過核燃料取出作業已於 2021 年 2 月 28 日完成，目前也在規劃取出核燃料碎片；4 號機組的用過核燃料取出作業已於 2014 年 12 月 22 日完成，如圖 28~31。

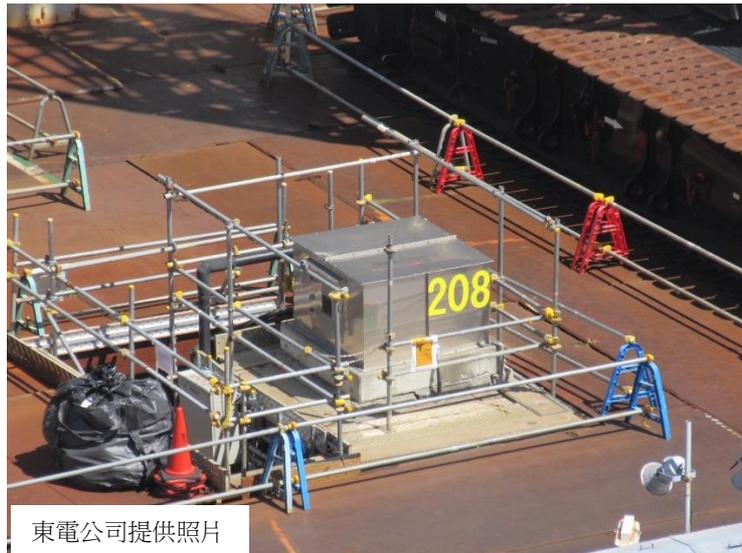
圖 32、汲水井

東電公司為減少放射性污水產生量，進行多項措施，包括在 1 至 4 號機組周圍埋設了地下管線，注入 -30°C 的冷媒，形成總長約 1.5 公里的凍土牆 (ice wall)，以減少地下水流入反應器廠房。另外，在機組外圍區域亦設置 45 個汲水井，透過汲水井 (如圖 32) 抽取地下水，減少地下水流入反應器廠房，抽取之地下水經過進行分析確認水中的氚濃度小於設定的排放基準 1,500 Bq/L 後，再行排入海洋。

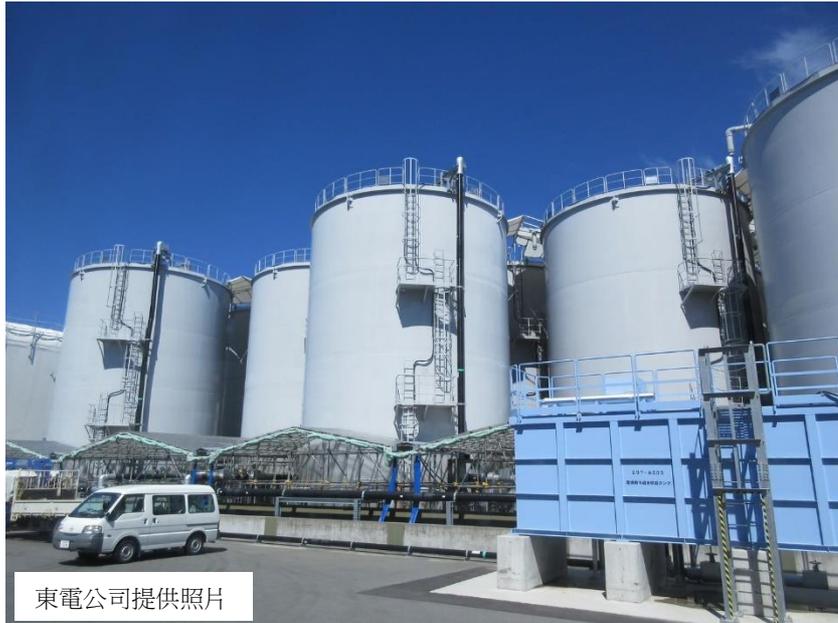
圖 33、K4桶槽區

K4桶槽區共計有35個桶槽，分成A、B、C三組，每組有10個桶槽，另有5個為一般廢水儲存桶槽，每個桶槽容量皆為 1,000 立方公尺(噸)，如圖33。A、B、C三組分別輪流執行接收、量測與排放的任務，如圖34所示。每個桶槽中均設置一個攪拌葉片，每組 10 個桶槽之間則以管路相聯通(如圖34)，在取樣分析前會透過循環泵讓桶槽中的水連續循環 6 天，使ALPS處理水均勻混合後再進行取樣作業。另外，在現勘路線中亦經過其他的廢水儲存槽，東電公司並說明，在儲存槽周圍皆設有混凝土牆，分為內牆與外牆，如圖35，以防止桶槽中的水洩漏，另外也會在牆上蓋上白色塑膠布，防止雨水滲入。

日方答覆：K4 桶槽區共有 35 個桶槽，其中 30 個分成A、B、C 三組，輪流進行接收、攪拌與取樣檢測、排放作業，另外 5 個 E 組桶槽，是廢水儲存桶槽。K4-E 組桶槽是在今年3、4月進行檢查時發現有腐蝕狀況，但不會影響桶槽結構的強韌度，不會有儲存水洩漏的風險，目前處理狀況是正對K4-E桶槽腐蝕部分進行研磨、修補，完成後儲存桶槽會繼續使用。K4 桶槽區的 35 個桶槽約是一起製作的，後續也會持續檢查，如今年度的排放計畫已規劃 10 月份完成第十批次(2024會計年度第6批次)海洋排放作業後，將進行 K4-B 組桶槽群全面檢查。

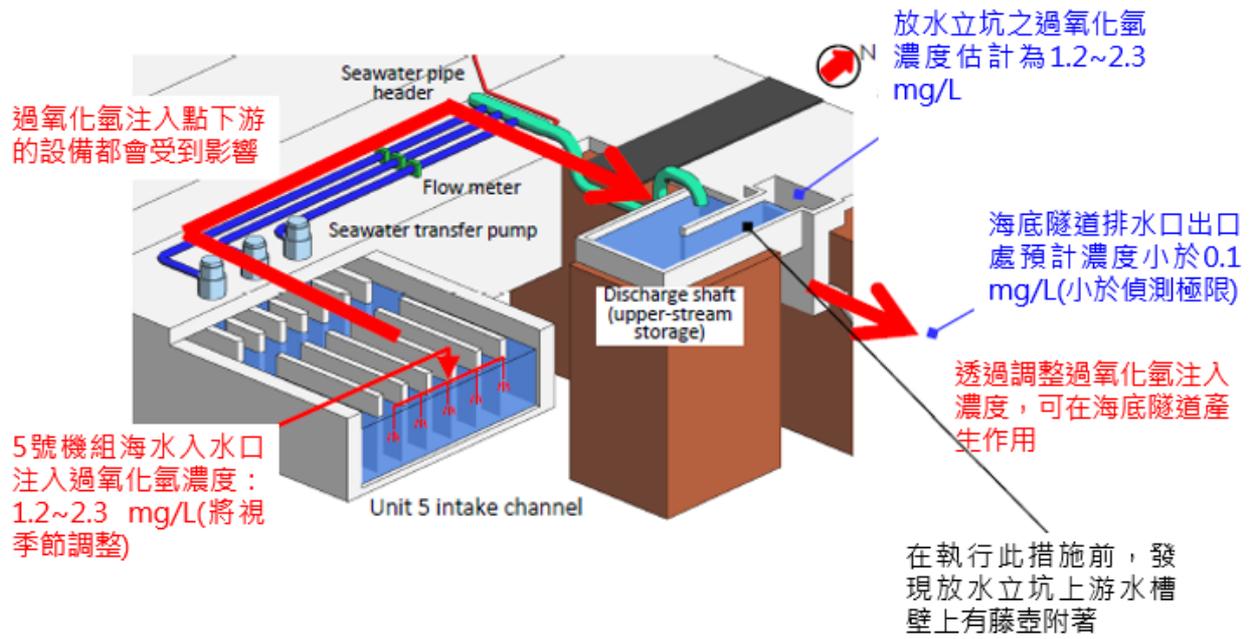
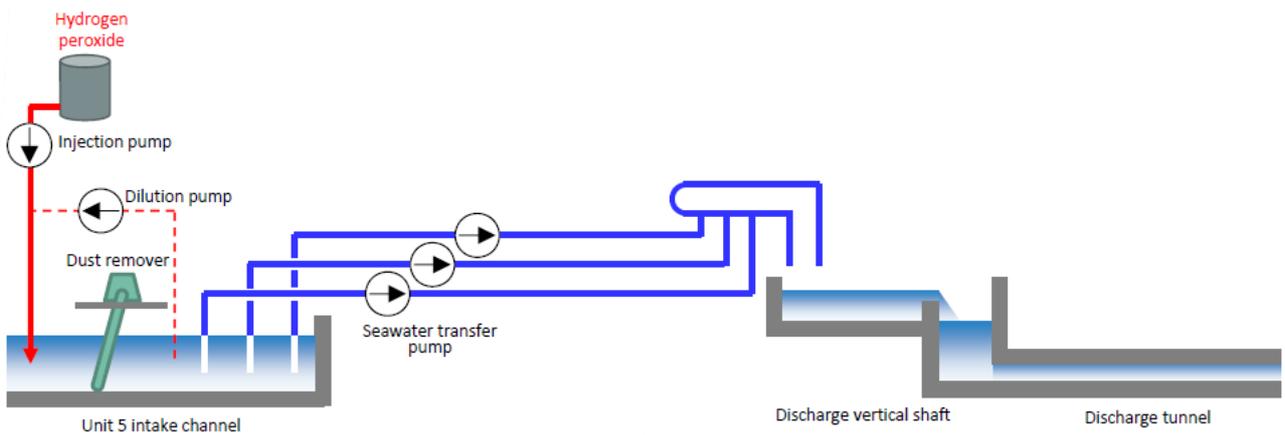
圖 37、過氧化氫注入設備位置示意圖

海水輸送泵、輸送管、放水立坑的上游水槽、下游水槽及海底隧道都位於海水入水口下游，如圖37，因此，藉由注入過氧化氫可避免海洋生物附著在這些設備上。此注入計畫於 2024 年第二季開始試運轉，隨後約每月調查一次稀釋排放設施上之生物附著狀況，並在下游處調查過氧化氫的殘留濃度(在海底隧道排水口出口處預計濃度小於0.1 mg/L，小於偵測極限)。

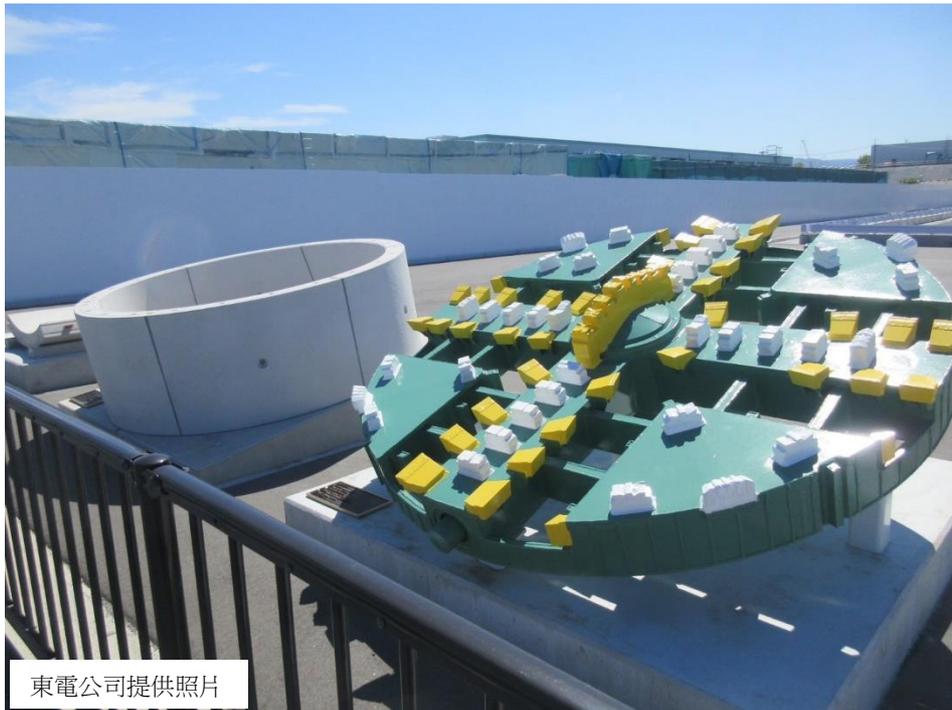
圖 38、盾構機刀面

東電公司已於 1~4 號機組前新建堤防，高度約 4.5 至6.5公尺，厚度約 5 公尺，可防止約 15 公尺的海嘯，避免海嘯淹沒建築物導致污染水增加，造成除役工作延後的風險。另外，東電公司於該平台處並展示用於挖掘海底排放隧道的盾構機(全斷面隧道鑽掘機)之部分刀面，及一段海底排放隧道的模型，如圖38所示。於該平台上亦可看到海岸邊保留的一個被海嘯破壞的桶槽，如圖39所示，目的是提醒後人了解海嘯的破壞力。
