出國報告（出國類別：開會）

參加事故調查員材料會議 AIM meeting
出國報告

服務機關：國家運輸安全調查委員會

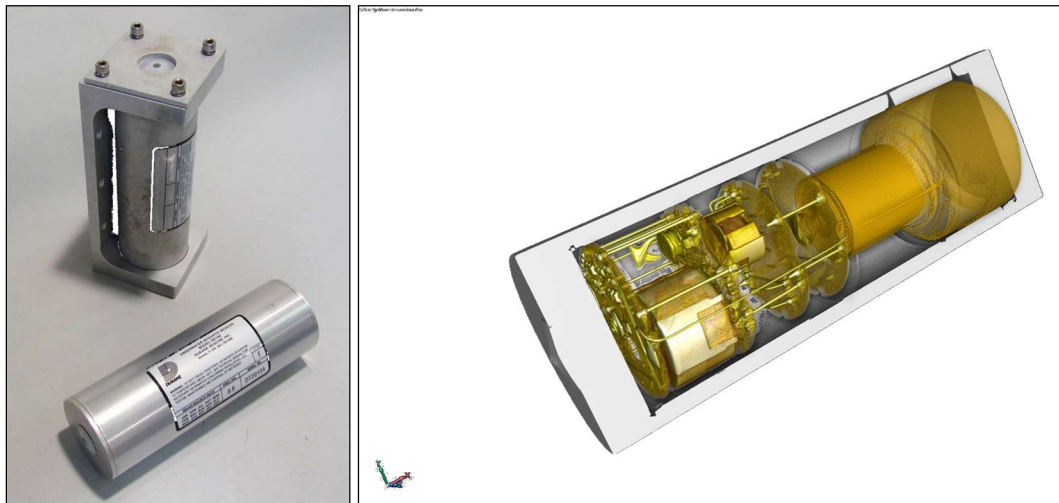
圖 3.1-4 水下定位發報器內部的 3D 模型

法國 BEA 組織架構如圖 3.1-2 所示，有五大部門分別為調查部門、工程部門、資訊與通訊部門、內閣部門，BEA 目前員工共 90 位，包含 58 位調查員；主要辦公室位於巴黎 Le Bourget 機場，4 個地區辦公室分別位於 Rennes、Toulouse、Lyon、Marseille 等地。BEA 工程部門分為兩個分組：「結構與發動機」、「飛航紀錄器與航電系統」，參加此次會議為「結構與發動機」分組。法國 BEA 於 2023 興建新的材料分析實驗室，圖 3.1-3 為新啟用的材料分析實驗室；導入 EasyTom XL Ultra 新型 X 射線檢測設備，解析度可達 350 奈米，試件大小可達直徑 320 公釐、高度 600 公釐，承載重量為 80 公斤重，法國 BEA 以紀錄器水下定位發報器作為檢測案例，在 X 射線掃描下，可快速取得水下定位發報器內部的 3D 模型，如圖 3.1-4 所示。法國 BEA 另蓋一個新的棚場，以置放重要殘骸及關鍵證物。

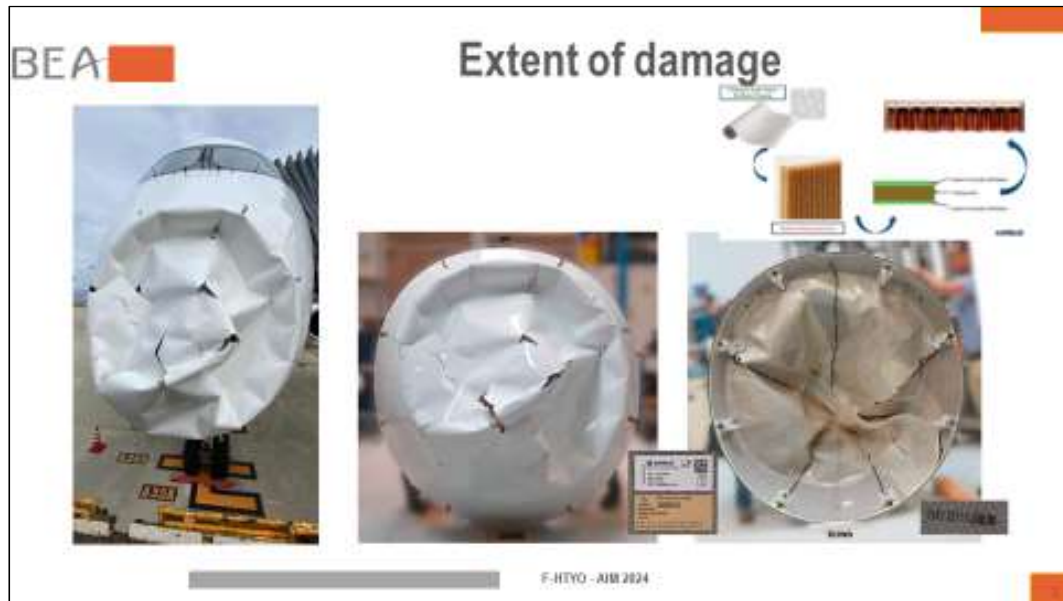
圖 3.2-1 法國 BEA 分享 A350 雷達罩損壞分析案例

2023 年 5 月 28 日，法國航空 AF291 班機，機型為空中巴士 A350，由大阪關西機場飛往巴黎，在起飛過程中遭遇鳥擊如圖 3.2-1 所示，飛機繼續爬升到 35,000 英尺，持續飛行 30 分鐘後，因為雷達罩損壞而導致電子中央監控系統 ECAM 顯示故障訊息，因此機組人員宣告緊急情況，最後飛機安全返航大阪關西機場。雷達罩位於飛機前端，可抵擋鳥擊、大雨、冰雹等衝擊，保護雷達罩內雷達天線；雷達罩表面光滑，材質結構堅固，但要避免影響雷達波發射與接收。

上側觀察到污漬，經紫外黑光檢查後顯示其為生物來源，再經由 DNA 分析比對，確認為受到鳥擊，且為隼屬鳥類；另使用藍色追蹤粉末，裂紋內的粉末呈現圓形狀裂痕，且裂紋連續，即使在相鄰的裂縫處也是連續，表示這些鳥擊裂紋存在於雷達罩損壞之前。

由雷達罩外部損壞來分析：雷達罩內側蜂窩結構已裂（細胞脫層、重疊、屈曲、填角處開裂），屬於高能量撞擊損傷；觀察到黑色沉積物，EDX 分析後顯示為鋁，恰與天線材料一樣，可推論雷達罩損壞之前或期間，內側已接觸到天線。

雷達罩外殼剝離破壞分析：識別不同方向外殼剝離的斷裂特徵，以判定雷達罩外殼脫層的傳播方向，經研判外殼剝離方向從中心區域向雷達罩邊緣進行。此外，法國 BEA 也蒐集該飛機受鳥擊歷史以及檢測紀錄。

法國 BEA 報告認為該機雷達罩損壞導致多個飛行系統故障，促使機組宣告緊急情況。雷達罩內包含了氣象雷達等關鍵部件，受損嚴重。雷達罩損壞可能是由於鳥擊造成的；WXR 故障在事件航班前三個航班開始出現，若在地面出現 WXR 故障訊息，則需要檢查雷達罩；即使無法確認故障訊息，出現三次故障也需要檢查雷達罩。按照 A350 線上維護程序，在鳥擊後必須打開雷達罩檢查，但實際上並未這樣執行，因此建議需要提高維修人員對雷達罩檢查及其執行方法的意識。

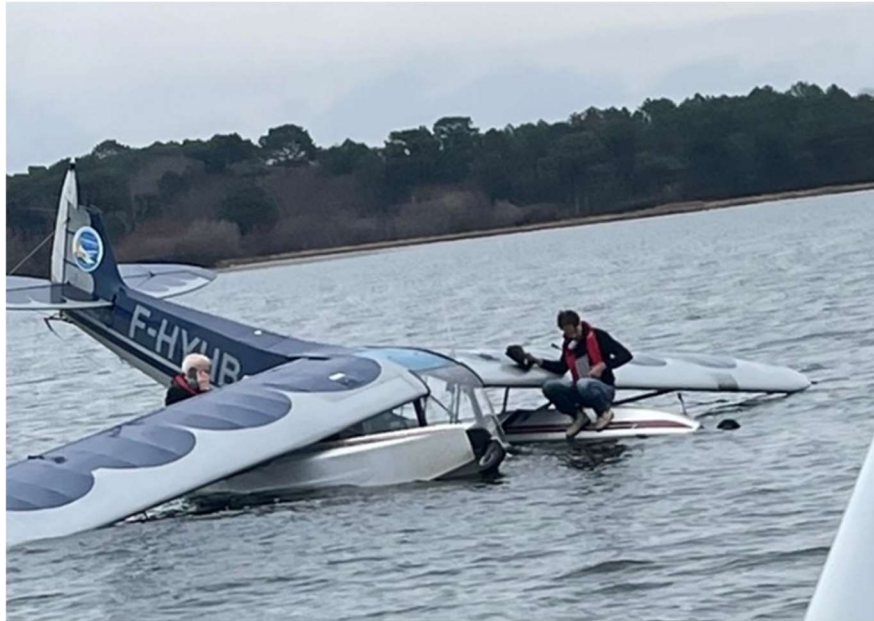
圖 3.3-1 事故水上飛機

水上飛機降落水面後，受訓飛行員於進行第二次起飛練習時，注意到輕微的振動，不過仍依前一次相同的軌跡進行第二次降落。當飛機浮筒與水面接觸時，飛機猛烈向左轉向，於右翼接觸水面後，飛機向右旋轉，機頭朝下，浮筒和護罩均破裂。受訓飛行員與教練撤離駕駛艙，充氣救生衣並站在浮筒上如圖 3.3-1 所示。Aquitaine Hydravions 俱樂部派出一架四人座水上飛機前來救援。

調查人員至事故現場檢視殘骸，發現左右座艙蓋損壞、護罩變形破損、連接左右浮筒與水平杆件的四個支架均已斷裂。右側浮筒的前部支架在距離浮筒約 5 公分處折斷，而其他三個支架的折斷斷面皆位於浮筒表面上。支架上破損鎖孔的螺絲和螺帽已

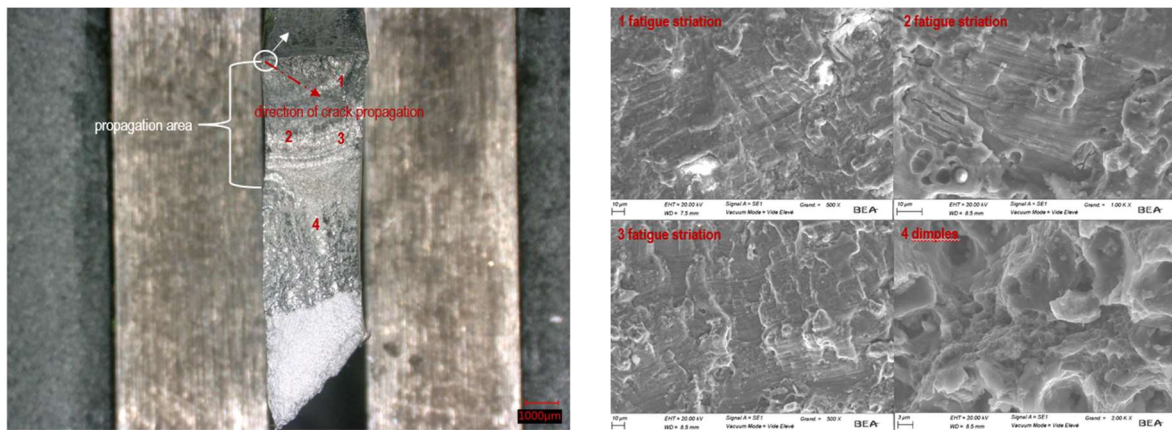
圖 3.3-2 左前掃描式電子顯微鏡檢測結果

經掃描式電子顯微鏡（SEM）檢視：左浮筒前支架一個螺孔的裂紋前緣已擴展至約 3 毫米的深度。裂紋外無消光，氧化少，斷口呈延性及過載斷裂特徵，具酒窩型（Dimples）的延性破斷情況及疲勞條紋（Fatiguestriations），如圖 3.3-2 所示。右浮筒前支架的一個螺孔裂紋前緣已擴展至約 7 毫米的深度。裂縫前緣無光澤且氧化，並且在整個擴展區域都可以看到疲勞微紋，斷口呈延性及過載斷口特徵。附近的區域均顯示裂紋前沿，其深度分別已擴展至約 1 毫米和 0.6 毫米。斷裂相呈現延性和超載斷裂的延性特徵，如圖 3.3-3 所示。

經光學顯微鏡檢視：發現左浮筒前支架的一個螺孔失效，該支架前部到後部發生變形。斷口呈現暗淡、顆粒狀、輕微氧化的表面，具有剪切唇，屬於延性斷裂。該螺孔存在封閉的 7 毫米裂縫，無分支的輪廓，並沿著孔徑方向擴展。此外，右浮筒前支架在其連接到杆件上一個螺孔斷裂。斷裂發生時管材外觀沒有任何明顯變形，屬於脆性斷裂。破裂的孔變形成橢圓形，並且在其與固定螺絲、螺母的支撐表面上也顯示出異常磨損的跡象。斷口顯示出三個氧化區域，呈月牙形。浮筒右後及左後支架的鎖孔則無裂縫痕跡。

BEA 調查本次事故系因支架螺孔疲勞裂紋導致，其肇因可能系用於訓練目的的水上飛機水上著陸頻率過高，或支架之螺栓鎖固力量不足導致。BEA 建議提高水上飛機浮桶上支架的檢查頻率，惟該檢查需要大量拆卸工作，且根據不一定能找到缺陷；另應檢查支架上螺絲和螺母的鎖固扭矩；若同類事故數量增加，考慮檢驗鋁合金支架的設計與疲勞強度是否足夠。

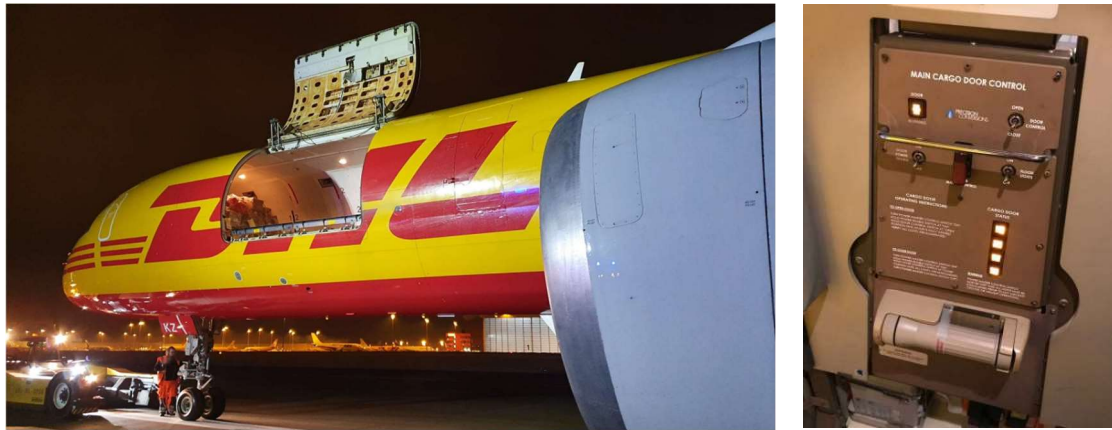
圖 3.4-1 降落後發現主貨艙門是開啟狀態

2021 年 2 月 11 日，一架由 Leipzig 飛往 Frankfurt 的 DHL 波音 757 貨機，貨物裝載後，機組人員于 03:43 關閉主貨艙門，整架飛機除冰之後，於 04:30 起飛。爬升至 5100 英尺時，機組人員注意到主貨艙門有巨大的噪音，且駕駛艙警告燈亮起。飛航資料紀錄器顯示橫向加速度和副翼活動突然增加，以抵消航向的變化，機組人員宣告緊急情況並決定返回萊比錫機場。降落後發現主貨艙門是打開的狀態，且艙門控制台上所有的燈號皆為亮起的狀態，如圖 3.4-1 所示。

經檢視飛機損壞狀況，貨艙門上的升降執行器損壞、內門襯裡消失、MCD (Magnetic chip detectors) 磁力晶片偵測器的後線束已斷掉、門鎖的螺絲頭和門鎖本身有損壞、通風門聯鎖杆下端部分損壞，機身和尾部則沒有損壞。貨艙門系獨立液壓系統，使用 115V 電壓，飛航資料紀錄器內無紀錄相關感測器系統資料。

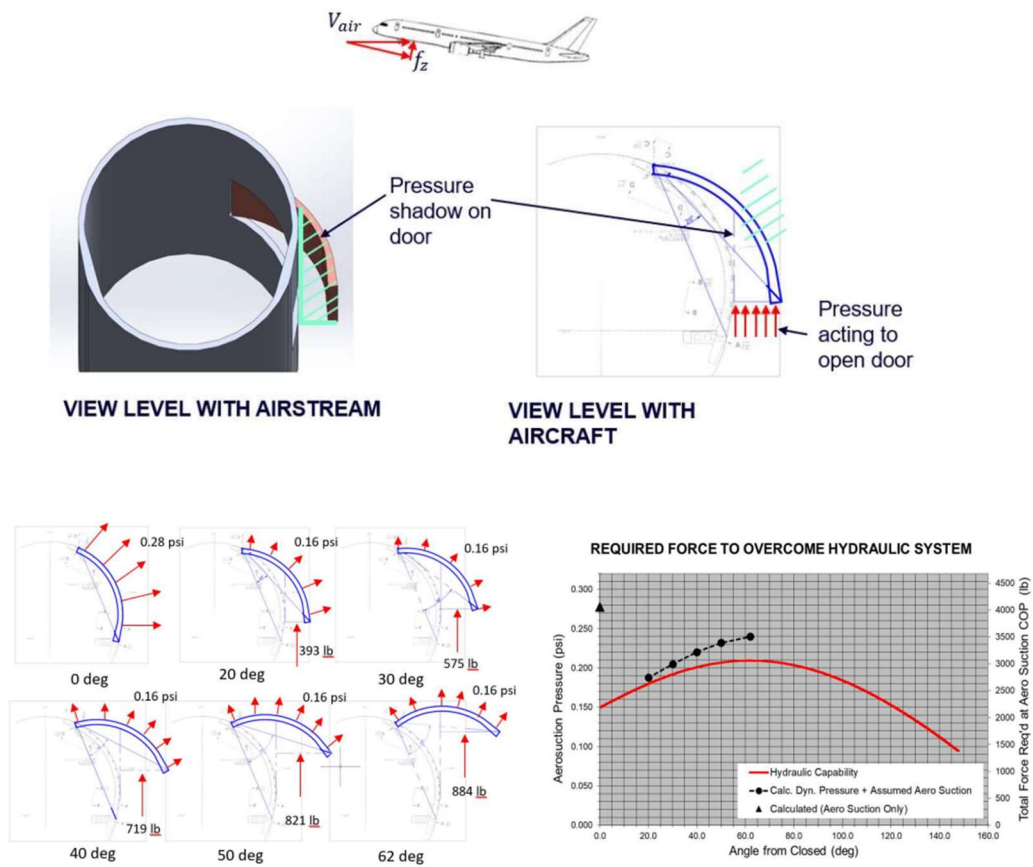
圖 3.4-2 主貨艙門打開所需的壓力的機制與數值

調查小組於 2021 年 2 月 20 日於 Leipzig 展開調查，發現液壓系統在其作動順序中顯示錯誤情況，鎖銷堵塞了門鎖；沒有鎖銷堵塞的情況下，磁力晶片偵測器 (MCD) 在門鎖位置是在可以打開的位置。此外，還有一個鎖銷開關故障。調查小組另針對關主貨艙門打開所需的壓力機制與相關數值所提供之資料，如圖 3.4-2 所示。

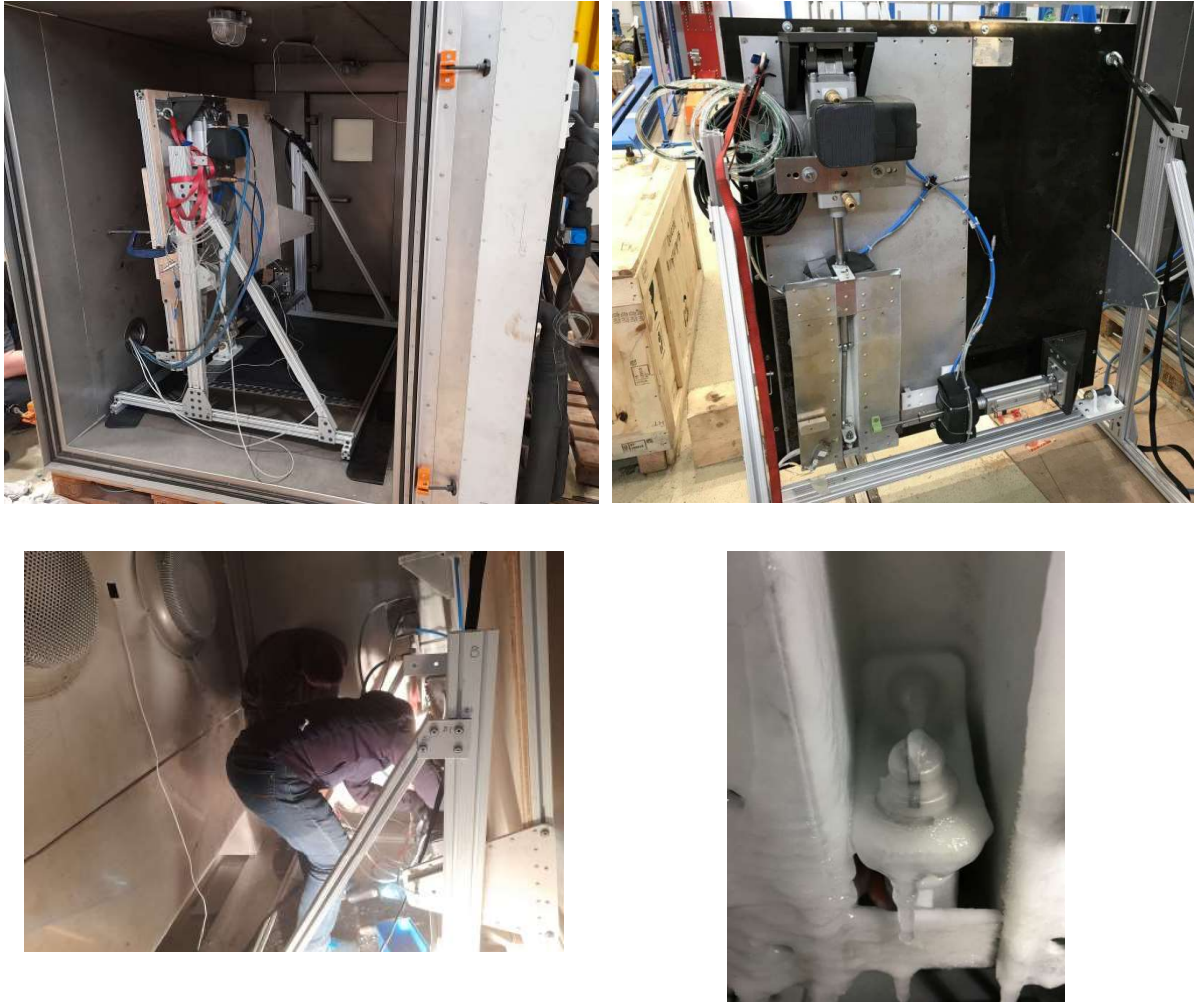
圖 3.4-3 艙門於氣候室進行結冰測試

事故當時溫度為 -17°C ，而且有凍霧，溫度極低且濕度高。同型貨機於 2014 年 12 月曾在西伯利亞 Yakutia 發生類似的事。故調查小組擬于低溫高濕度情況下，針對艙門之相關零件、開關、液壓閥門等進行功能測試。經與 IABG(德國航空等工業和國分析和測試機構，擁有分析、模擬和測試核心能力)討論後，決定於該中心氣候室 (Climatic Chamber) 模擬事故當時之溫度與濕度，針對主或艙門及其元件進行功能測試，測試設備如圖 3.4-3 所示。

測試結果顯示微動開關的及繼電器皆正常運作、液壓閥門功能正常、開關在給定的開關壓力下亦正常運作。艙門測試的部分發現鉤形開關正常運作，但鎖銷開關在冰層厚度 0.8 公分時未到達初始位置，呈現開啟狀態。

調查小組在 IABG 測試機構進行的結冰測試，證實低溫高濕的環境和與開關零件失

效是有相關性。同時，在極低溫的氣候室中，0°C 的冷水產生氣霧效果，且有些量測點為較難進入，加上室內量測工作時間有限，要模擬事故當時的氣候環境並進行精準的量測是非常大的挑戰。

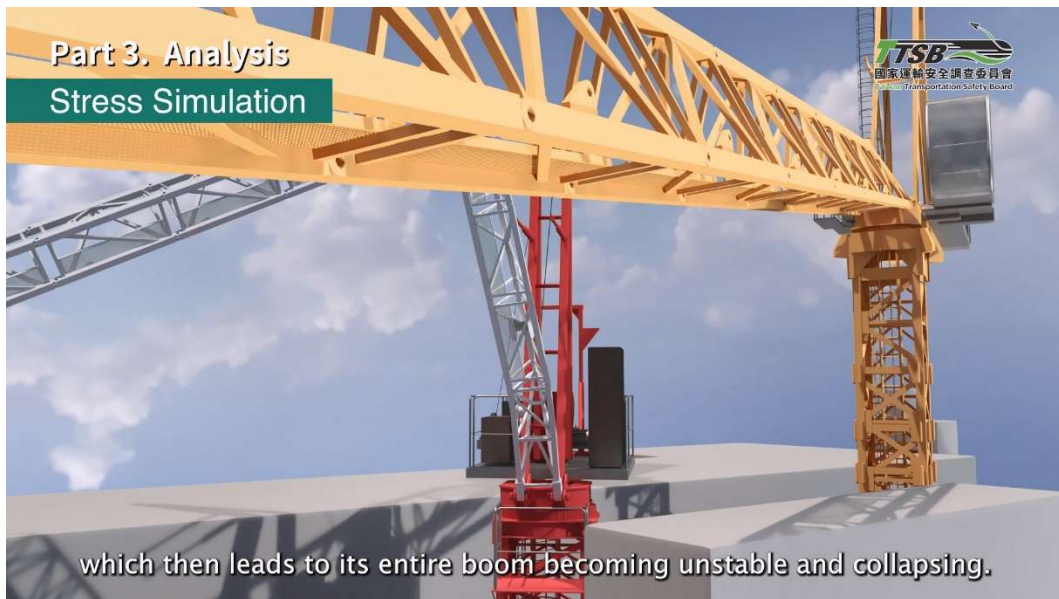
圖 3.5-2 桁架失效模擬動畫之片段

職於會議中分享桁架破壞分析，如圖 3.5-1，以及播出本會製作的桁架失效模擬動畫，如圖 3.5-2，獲得各國調查員的肯定。

- (一) 檢視拆除機殘骸，之後依序還原拆除機桁架原始排列位置，再以 Zeiss T-scan 手持式雷射掃描儀量測拆除機桁架與塔吊機根部殘骸，取得 3D 高精度數位資料，並將正常桁架與失效桁架疊合比對，以確認拆除機桁架變形狀況；
- (二) 經取樣後送至財團法人金屬工業研究發展中心進行材料試驗，以釐清拆除機桁架破壞模式以及確認其材料成分；
- (三) 另委請國立臺灣大學土木工程學系歐昱辰教授執行拆除機桁架結構應力分析，模擬不同操作情境之桁架結構應力，以及桁架結構可能發生破壞位置；
- (四) 依據上述資料進行工程失效分析，研判拆除機失效因素。

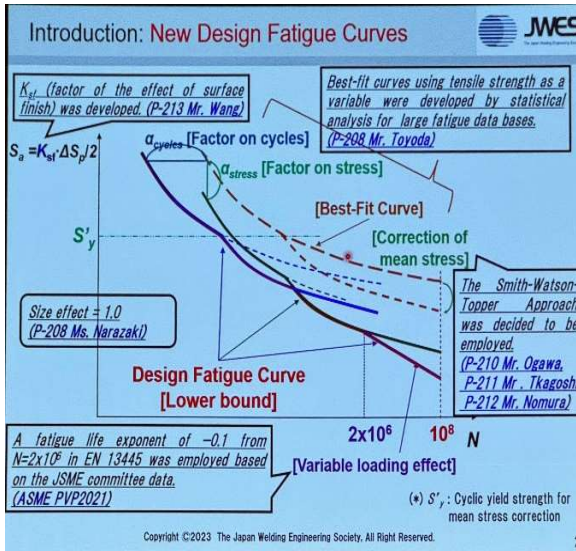
圖 3.5-2 國際疲勞力學代表大會議題分享

Test method

All are fully-reversed ($R=-1$)

- Resonance type rotating bending fatigue test**
 - Heat generated due to high frequency → Cooling → Run out at max. loading
 - Downsize ($\phi 150 \rightarrow 130$) → Untestable due to large deformation → **Give up**
- Biaxial bending fatigue test**
 - Rotating bending simulated by orthogonal 2-axis actuator, High cost, Machines limited
- Uniaxial bending fatigue test**
 - Testable by general machine

- (一) 日本福島核災後疲勞曲線修正：日本銲接工程學會（JWES）原子能研究委員會的 DFC 小組委員會開發了新的疲勞曲線和疲勞分析方法，並將結果提交給 JSME 發電設施規範委員會。規範委員會批准將新的疲勞分析方法納入 JSME 環境疲勞評估方法 2022 版。此外，新的疲勞分析方法正在作為規範案例，提交給予美國機械工程師協會（ASME）的鍋爐和壓力容器規範委員會（BPVC）進行審查。
- (二) 複合材料議題：包含短纖維增強熱塑性塑料（SFRP）在酸性環境下的疲勞壽命的影響、基於基體相應力的短玻纖增強複合材料 short-fiber GFRP（SGFRP）射出成型板之疲勞性能評估、複合材料結構的疲勞損傷演化與損壞容忍度、空中巴士之可防止飛機結構過早腐蝕的新塗層材料等議題。
- (三) 鐵道車輛於極高週次數全尺寸感應淬火車軸疲勞強度評估：日本鋼鐵多年來已經在鐵道車輛的輪軸，依不同的表面加工方式做出許多研究成果，本次則是以感應淬火 Induction Hardening 加工方法進行疲勞強度的評估。
