出國報告(出國類別：其他)

## 電力機車 68 輛購案 檢驗及監督(113 年第 11 梯次)

服務機關：國營臺灣鐵路股份有限公司

派赴國家：日本

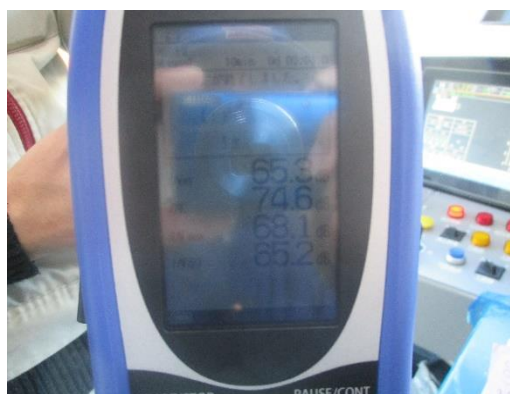
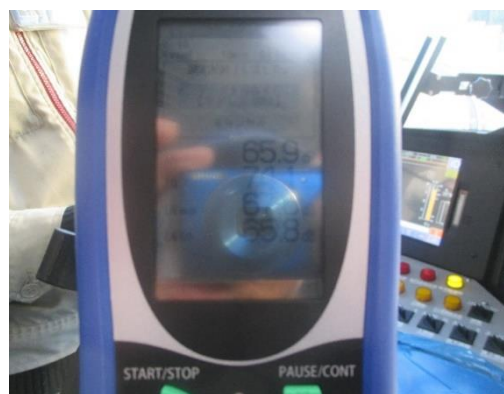
圖3-4-4 前端駕駛室噪音測試結果

實測的噪音值需小於 70 dBA。

| 項次<br>No. | 測試項目<br>Test Items | 標準<br>Criteria | 量測值<br>Measured | 結果<br>Result |
|---|---|---|---|---|
| 1. | 電力機車駕駛室噪音值<br>Electric Locomotive Noise<br>level in the cab | 低於<br>70 dBA<br>Less than<br>70 dBA | F: 68.1 dBA<br>R: 67.6 dBA | <input checked="" type="checkbox"/> 通過 Pass<br><input type="checkbox"/> 失敗 Fail |

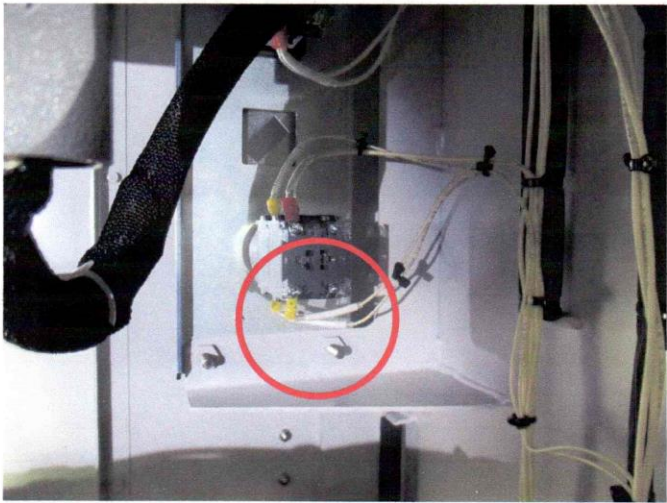
| 專案名稱：電力機車 68 輛案 | |
|---|---|
| E526 | <p>E526 斷路器盤火災偵測測試按鈕後方接線過於折角。</p> |

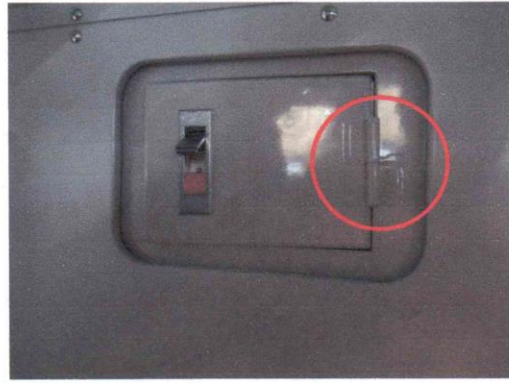
| 專案名稱：電力機車 68 輛案 | |
|---|---|
| E526 | <p>前後司機室內端空調機斷路器開關箱外蓋軸節間隙過大造成外蓋開關時會有異音產生。</p> <p>前端：</p> <p>後端：</p> |

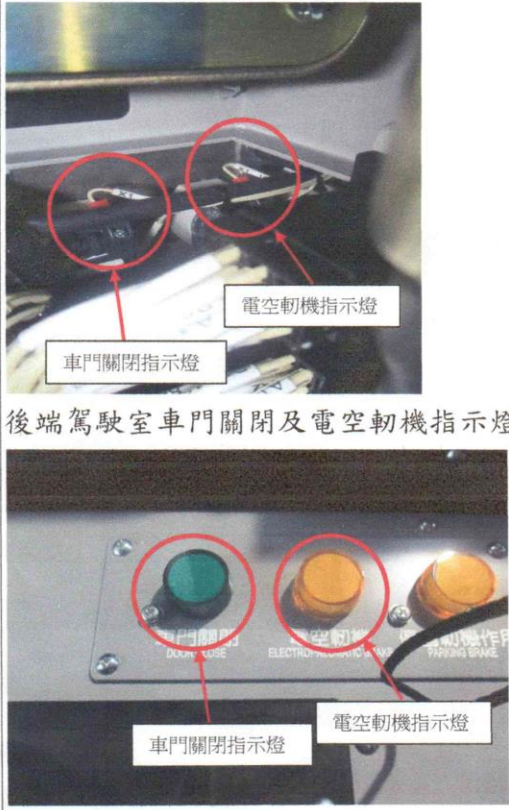
| 專案名稱：電力機車 68 輛案 | |
|---|---|
| E527 | <p>E527 前後端駕駛室內車門關閉指示燈及電空軔機指示燈接線折線改善。</p> <p>後端駕駛室車門關閉及電空軔機指示燈接線(前端狀況亦同)</p> |

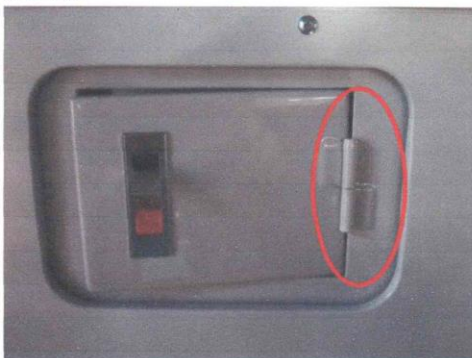
| 專案名稱：電力機車 68 輛案 | |
|---|---|
| E527 | <p>E527 前後端司機室內空調機斷路器開關箱外蓋軸節有間隙造成外蓋開關時會與外框摩擦產生異音。</p> <p>前端：</p> <p>後端：</p> |

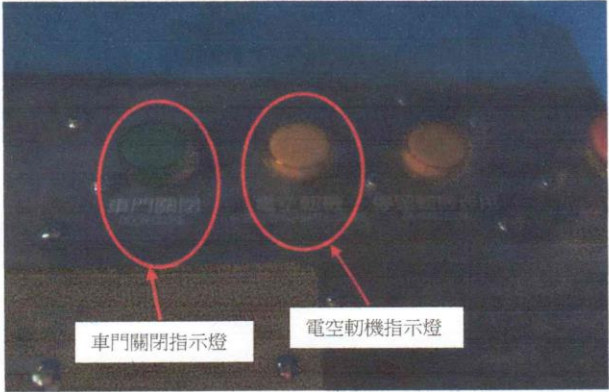
| 專案名稱：電力機車 68 輛案 | |
|---|---|
| E528 | <p>E528 前後端駕駛室內車門關閉指示燈及電空軔機指示燈接線折線改善。</p> <p>前端駕駛室車門關閉及電空軔機指示燈接線(後端狀況亦同)</p> |

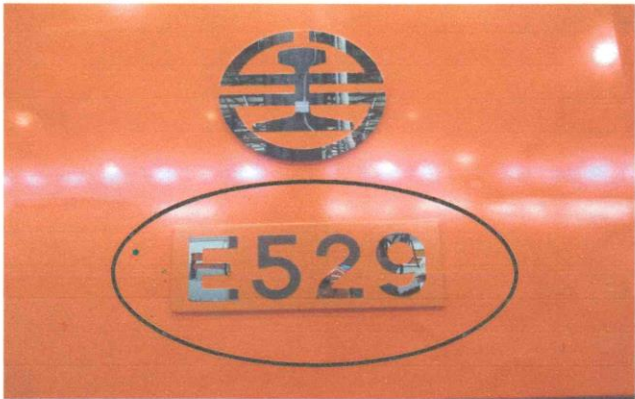
| 專案名稱：電力機車 68 輛案 | |
|---|---|
| E529 | <p>E529 前後車頭外面側邊的車號牌(共 4 塊)與附近的車體漆色有明顯落差。</p> |

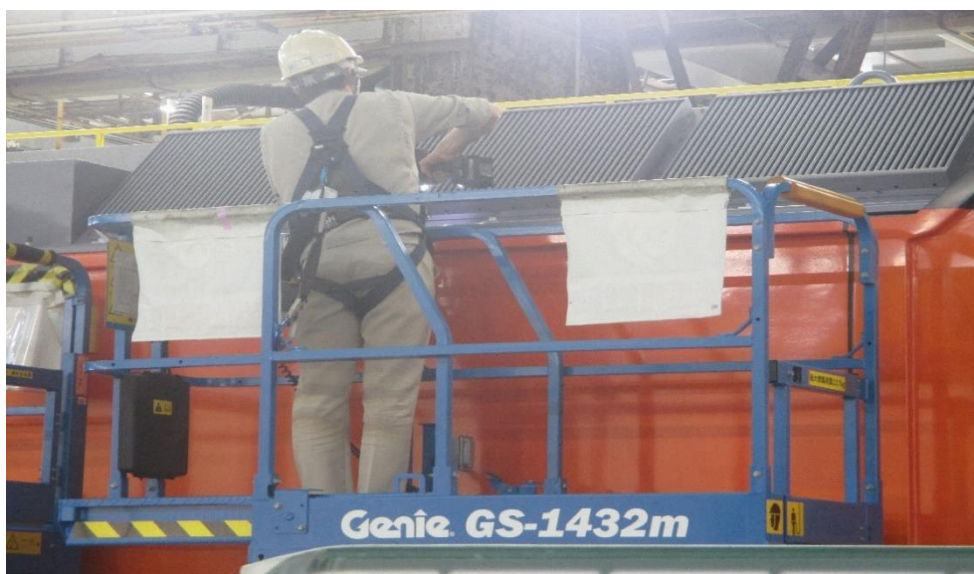
圖 5-2 電動扳手緊固屋頂螺栓

在東芝府中工廠內檢驗期間，觀察到東芝內部員工在組裝車上部件時，大量使用無線電動工具(例如電動扳手)來初步緊固屋頂螺絲(圖 5-2)，再使用扭力扳手做最後的扭力確認(圖 5-3)，以及裝配電線端子時，也是先用電動工具做初步的扭緊，最後再使用扭力扳手做最後的確認。目前市售電動扳手的扭力值已足以應付 E500 型上大部分的螺栓，且使用電動扳手的優點不僅少了空壓管的約束，比起氣動扳手，電動扳手重量更輕使同仁能減少工作帶來的傷害。

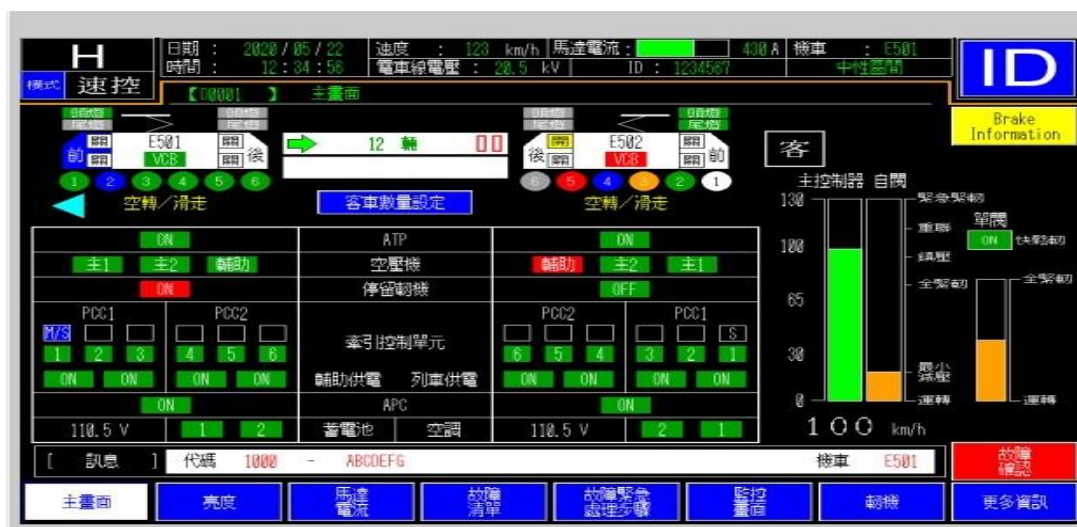
圖 6-12 E500 型 LCMS 駕駛顯示器主畫面示意圖

E500 型電力機車機車控制監視系統(LCMS)由於車上的附屬設備愈來愈多，因此機車控制監視系統(LCMS)整合了許多儀錶功能例如電車線電壓表、個別馬達電流表、MR 壓力、BP 壓力，BC 壓力等提供機車即時資訊提供機車司機駕駛時所需的資訊。
