參訪日本東京成田機場及羽田機場 出國報告

桃園國際機場股份有限公司

桃園國際機場股份有限公司（下稱機場公司）刻正辦理「臺灣桃園國際機場第三跑道及基礎設施建設計劃」，工程範圍達860公頃，包含桃園航空城區段徵收取得現有機場北側581公頃，以及機場既有279公頃用地，工程項目與規模相當於興建一座新機場。

本次參訪成田機場及羽田機場，因成田機場正在辦理 B 跑道延長工程與增建 C 跑道相關工程，其跑道基礎亦需進行高填方整地，與第三跑道工程相似，總擴建面積為1,099公頃；羽田機場則自1931年啟用為單跑道機場，至今已擴展為具備4條跑道之國際機場，故希望藉由本次參訪成田及羽田機場討論空側跑滑道興建工程與維護作業，以利納入第三跑道工程參考。

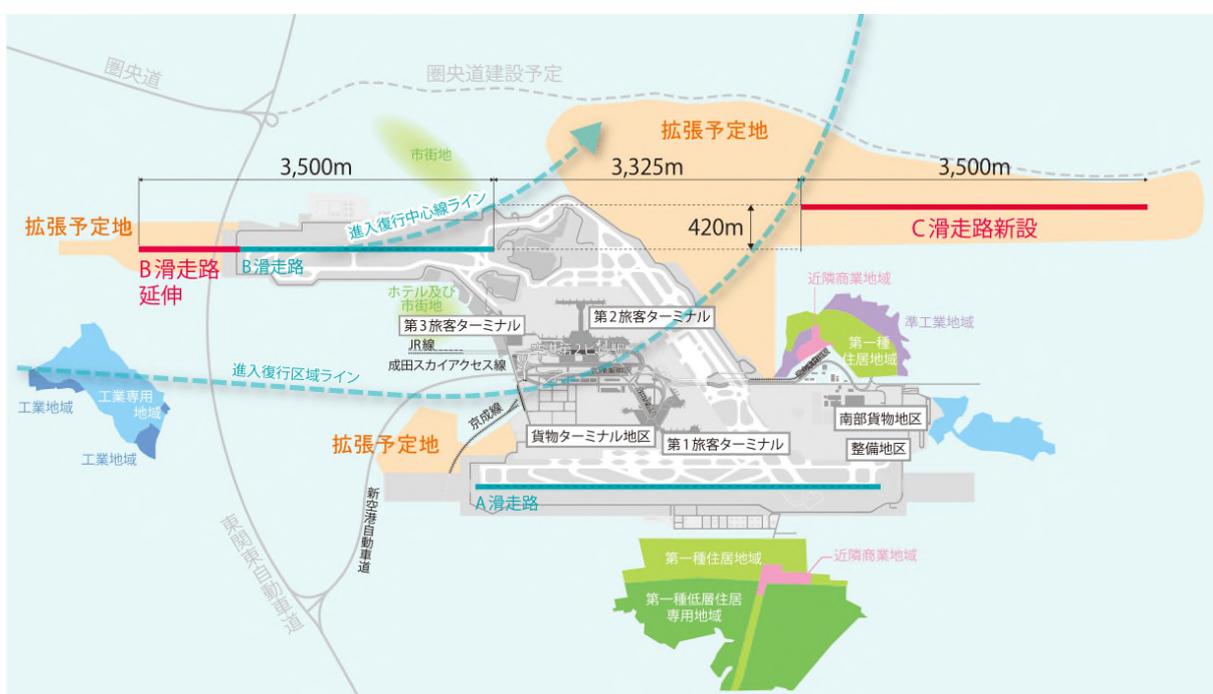
圖 2.3-1 成田機場未來三條跑道配置圖

日本政府期望成田、羽田2座機場共創100萬架次之目標年容量，目前羽田機場達到年容量50萬架次後，已無可擴展之腹地。為達成目標年容量50萬架次，成田機場規劃 B 跑道延伸擴建工程及 C 跑道新建工程，總擴建面積約1,099公頃，預計於2029年3月31日完工，完工後成田機場配置如圖2.3-1所示。

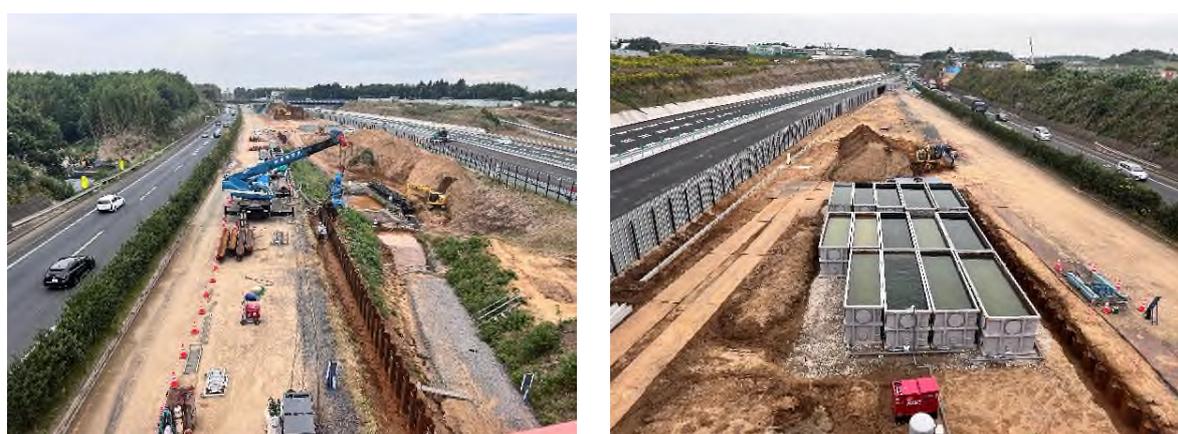
既有高速公路（東關東自動車道）改道工程

本次參訪，適逢成田機場辦理16L 進場燈光橋下的既有高速公路（東關東自動車道）臨時改道工程，該臨時道路已於2024年10月完成，後續將原高速公路段改建為地下箱涵，其施工區域可於白天施作而不影響 B 跑道起降，鄰近 B 跑道北端（16L）與既有進場燈光橋範圍則採宵禁期間施工作業，如圖2.3-4所示。

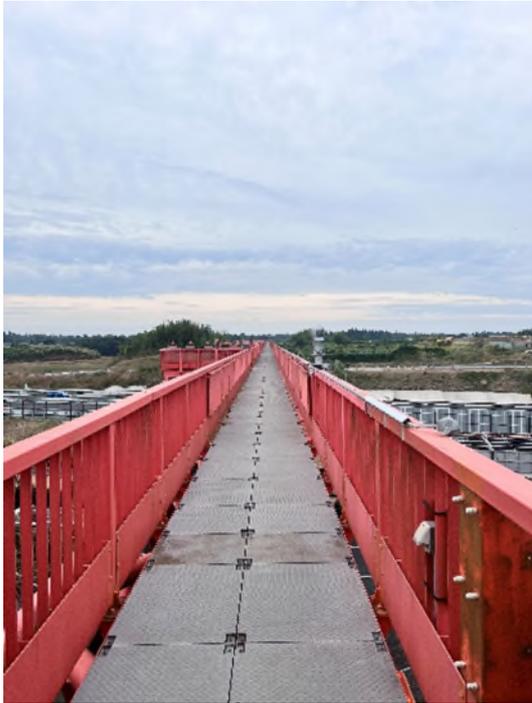
既有16L 進場燈光橋

既有進場燈光位於 B 跑道延長範圍內，成田機場公司評估以不改變能見度最低天氣標準之前提，允許拆除其中3盞進場燈進行整地與鋪面施工，完工後以臨時進場燈復舊；部分 B 跑道新設進場燈光以燈光橋形式跨越滯洪池及地方道路，與既有燈光橋銜接，如圖2.3-4所示。

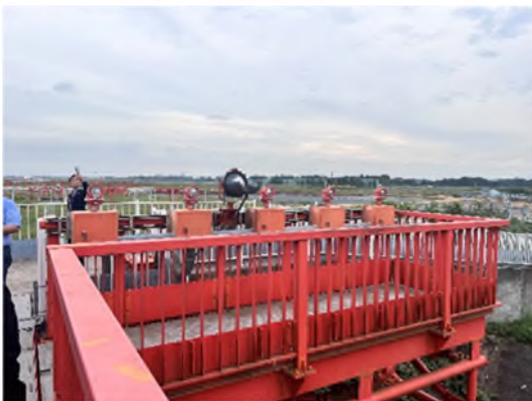
每組5個進場燈與1個順序閃光燈

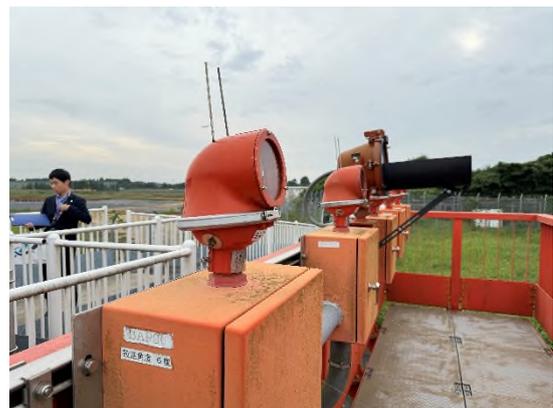
6 度角進場燈與維修控制箱，
可以直接於橋上進行進場燈光設定

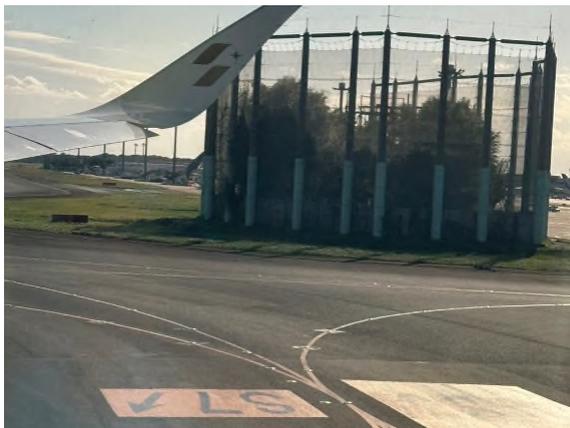
綠帶樹木設置防鳥網

成田機場為維持生態環境，於機場周邊仍保留大片樹林，亦有減噪效果，並於特定區域設置防鳥網以避免鳥擊，對於不適合移植的樹木，可製成肥料回歸大地，取代直接運棄，永續發展的角度去處理樹木不是只有移植保活才是唯一解，可以將樹木作為肥料，或者是將其製作為環保非一次性之日常用品，也是對環境友善的方式。

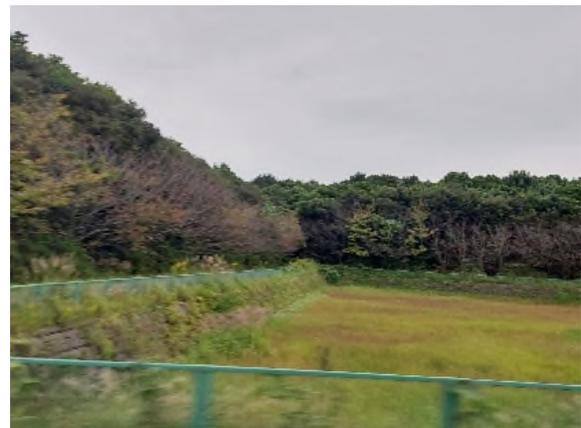
綠帶區乾式滯洪池與周邊樹木

成田機場於綠帶區設置乾式滯洪池，因為乾式滯洪池是最常用，也是最便宜的一種滯留結構，平常它是一塊低窪地空地，不會因為貯水而吸引鳥類或是生物棲息，只有發生暴雨時才發揮貯水功能，它為不確定何時發生的致災性暴雨提供貯水空間。乾式滯洪池如同沉默的飛航安全守護者，不張揚但確有其必要性，且乾式滯洪池無論在建置成本、維護的費用皆較地下滯洪池更便宜。

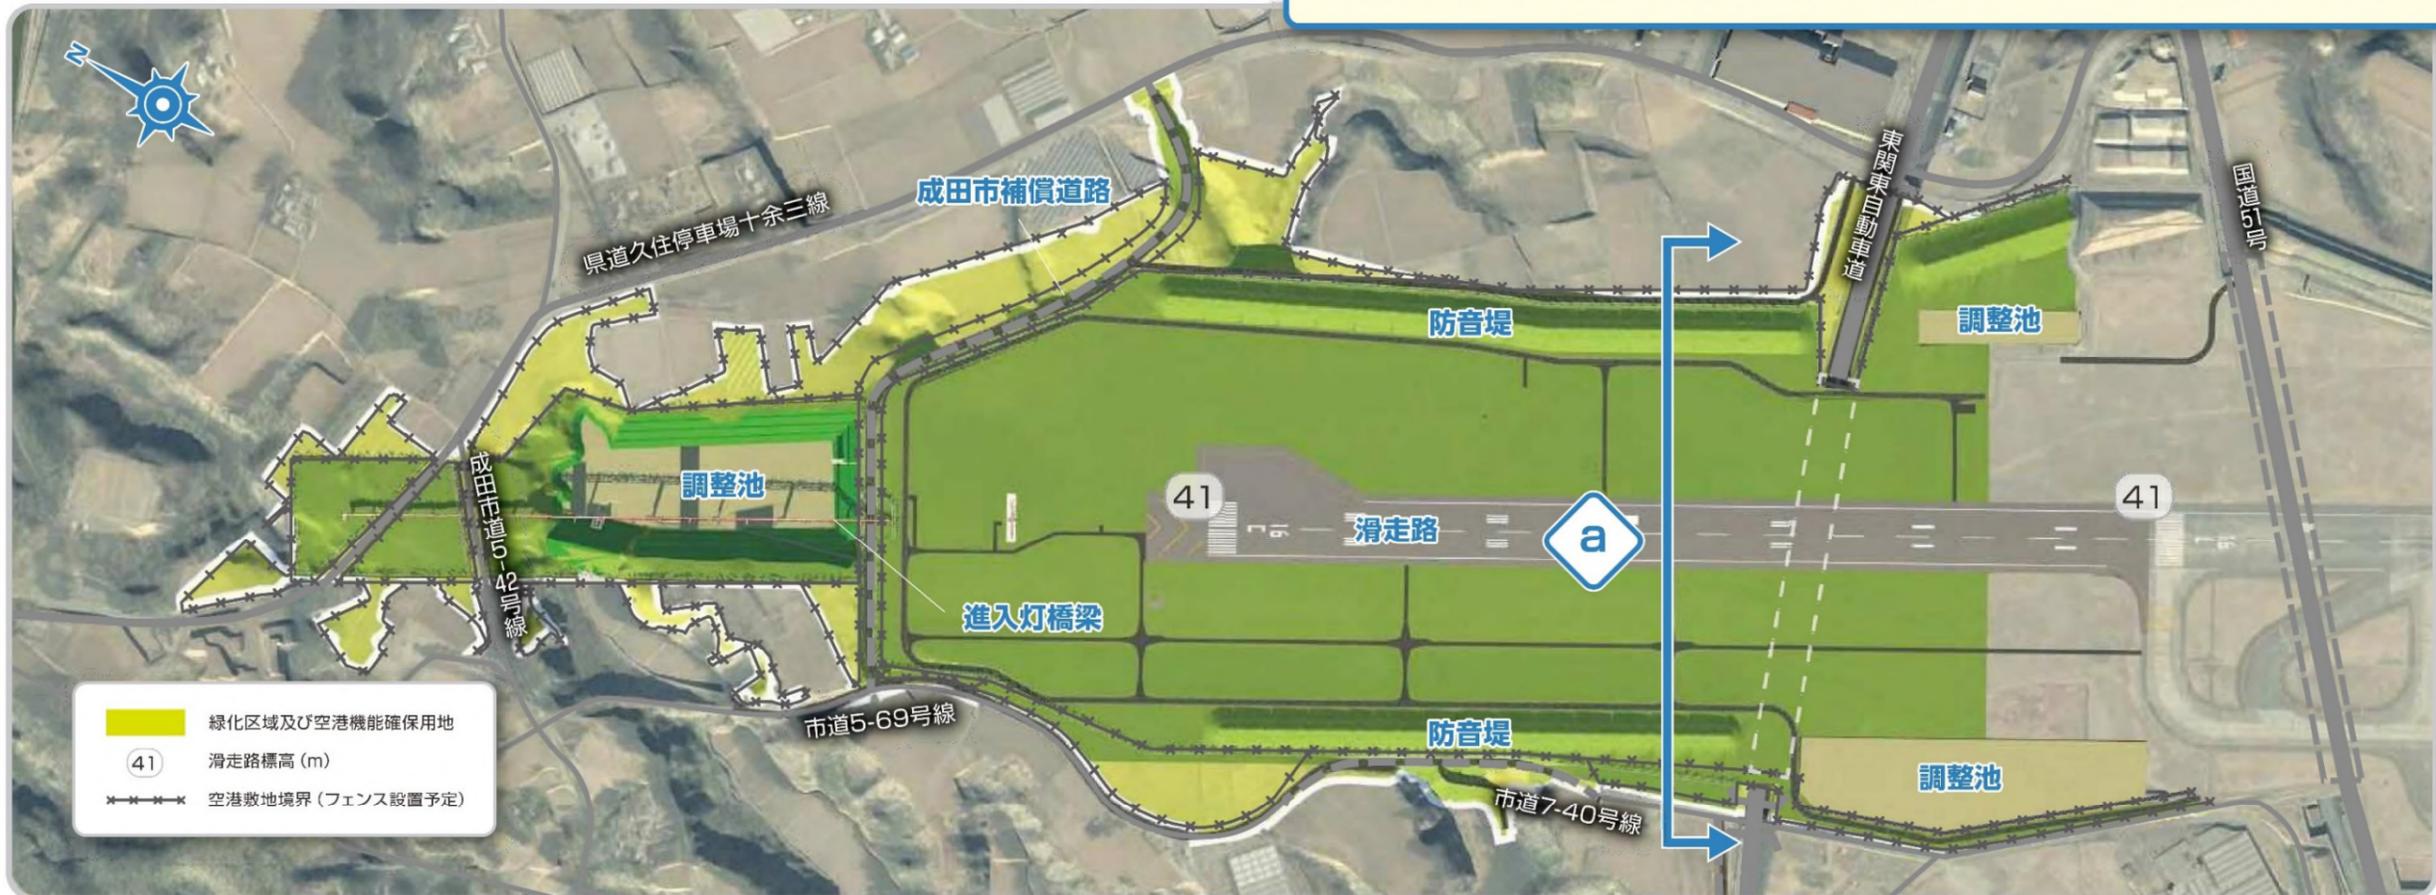
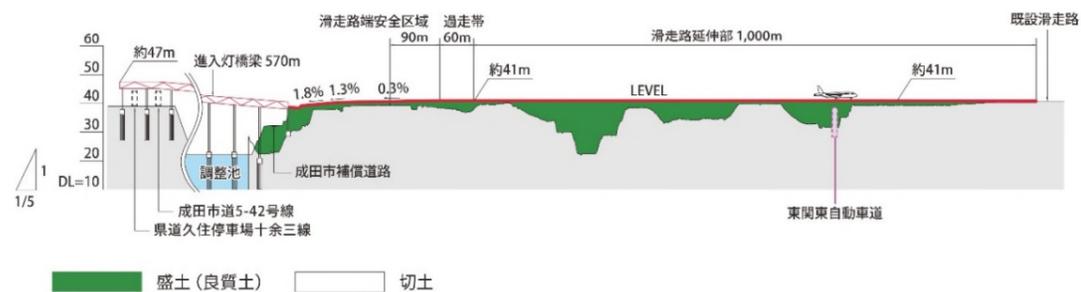
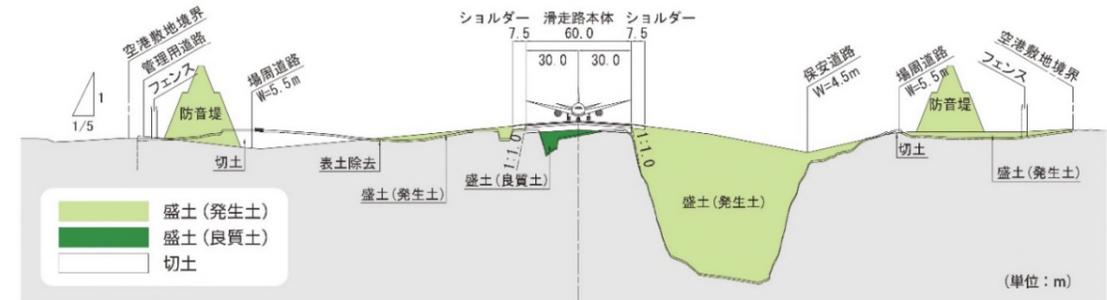
図 2.3-2 B 跑道延伸段整體工程配置圖

- 滑走路は、現在のB滑走路を北側に1,000m延伸し、延長3,500m、幅員60mの滑走路を整備します。
- 滑走路の縦断勾配は、現滑走路北端部の標高(41m)に合わせてフラットに整備します。
- 滑走路の東西に航空機騒音低減のため防音堤を整備します。
- 新たな進入灯(900m)は、県道、市道、調整池と交差することから一部橋梁形式で整備します。

B滑走路縦断図

a 造成横断図

- 跑道高程訂定:與目前 B 跑道頭高程相同 (EL=41m)，並於跑道延長段的東、西兩側填築防音堤，降低航空噪音對周邊環境影響，如圖2.3-2所示。
- 防洪設計:排水工程採用50年極端降雨設計標準，滯洪池設計量體約200,000m³，並於綠帶區規劃額外臨時滯洪空間，以因應超出設計標準之強降雨，如圖2.3-3所示。

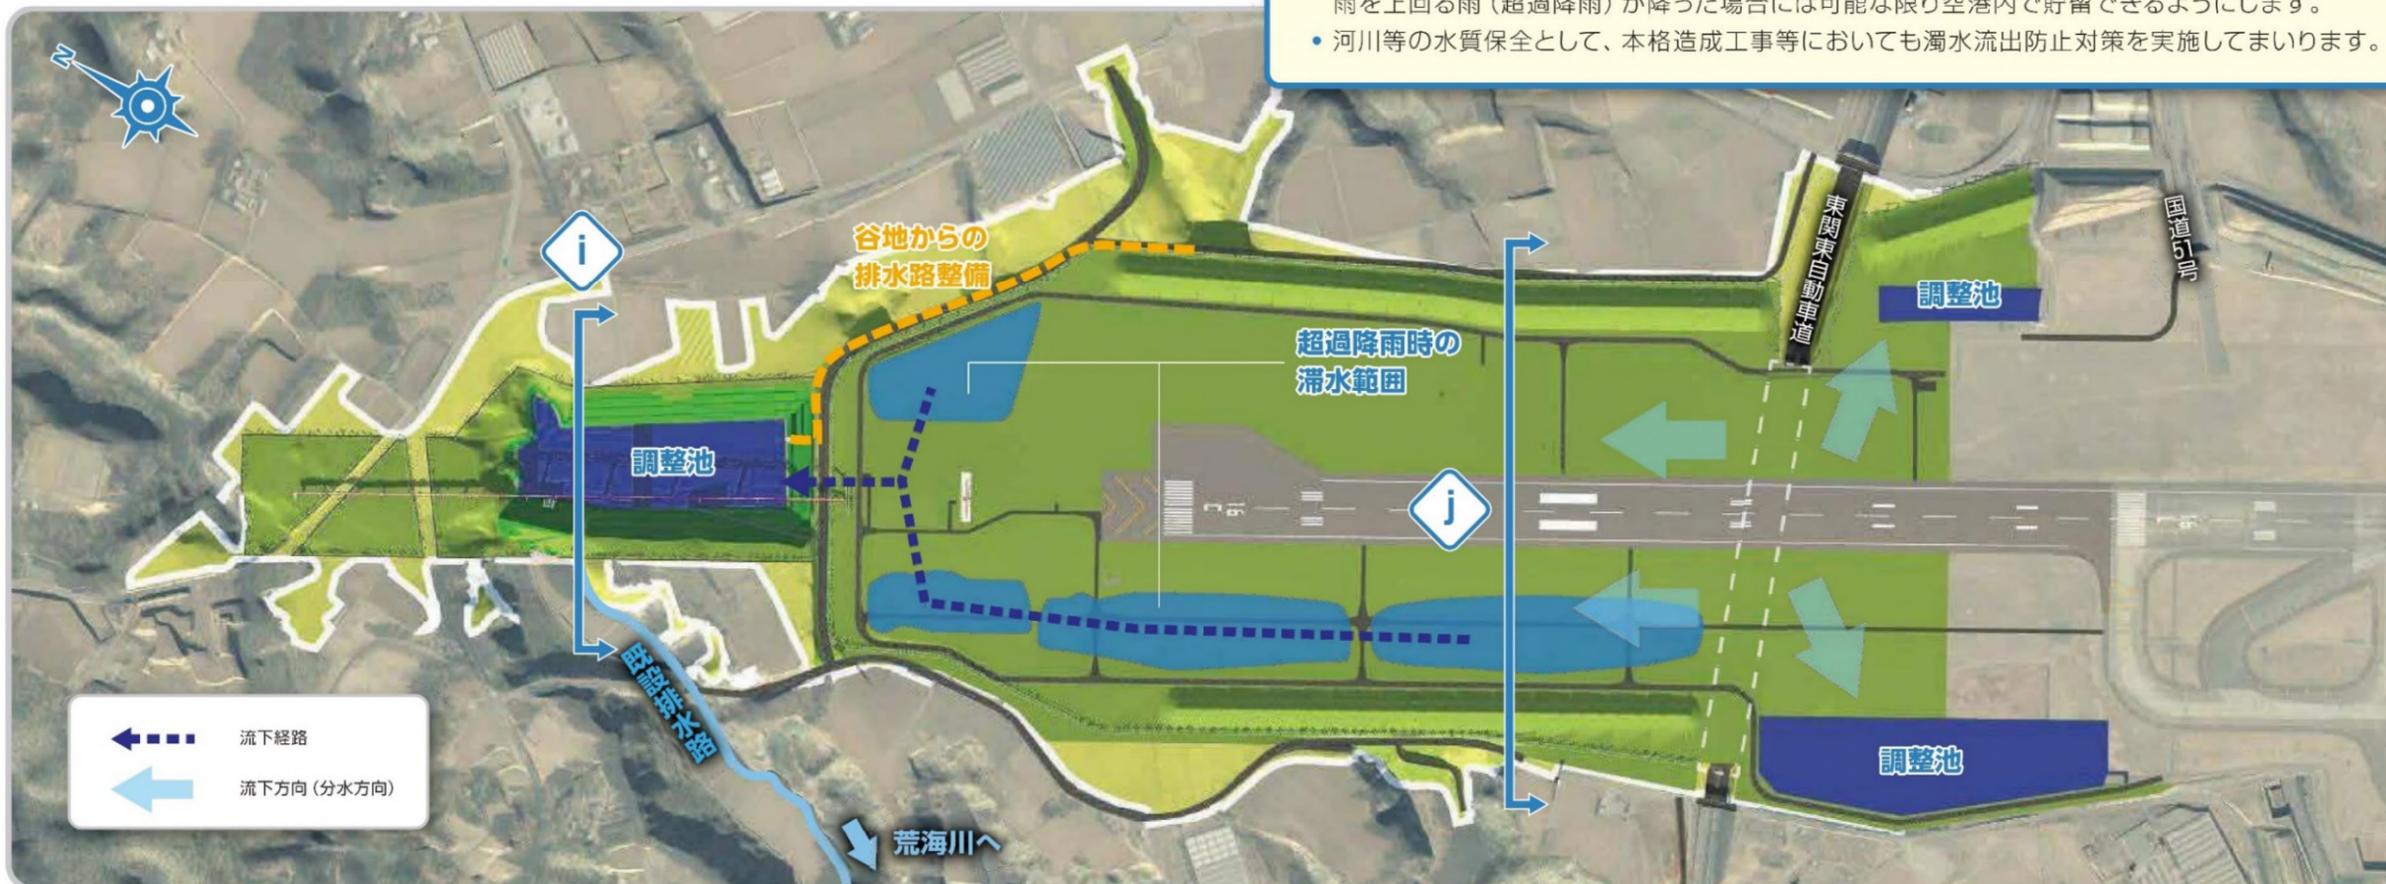
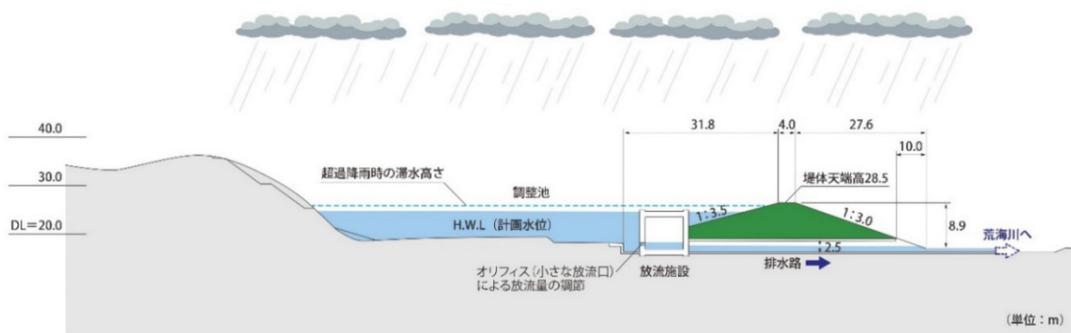
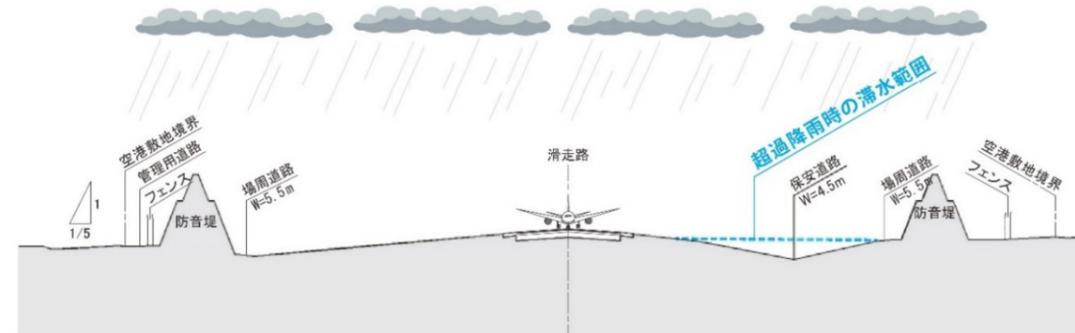
図 2.3-3 B 跑道延伸段排水工程配置図

- B滑走路延伸整備に伴う敷地拡大により、周辺の治水安全度が下がらないように空港内に整備する調整池で流量調整したうえで、既設排水路を經由して荒海川等に排水します。
- 調整池は、50年に一度の大雨に対応する約20万㎡の規模で整備します。
- 局所的な豪雨が頻繁に発生していることに配慮し、空港内の造成形状を工夫し、50年に一度の雨を上回る雨（超過降雨）が降った場合には可能な限り空港内で貯留できるようにします。
- 河川等の水質保全として、本格造成工事等においても濁水流入防止対策を実施してまいります。

i 調整池による放流量の抑制

j 空港内滞水状況

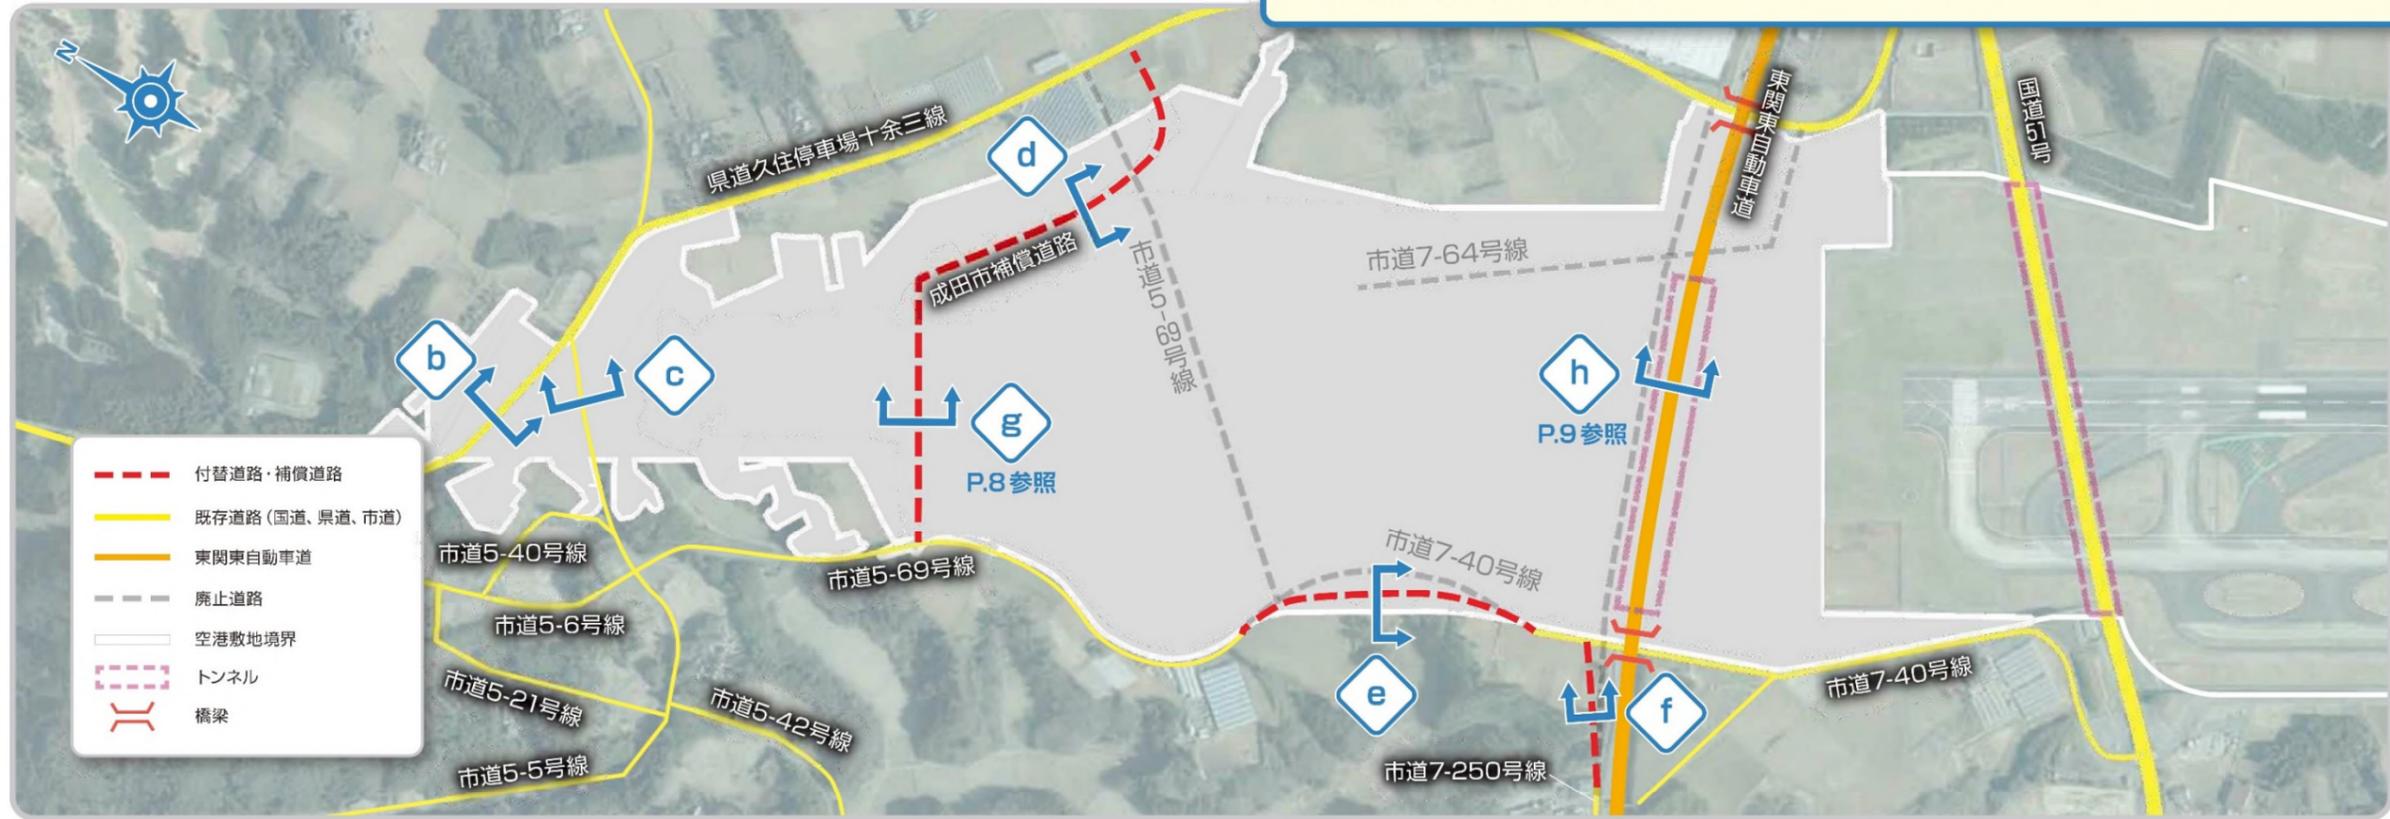
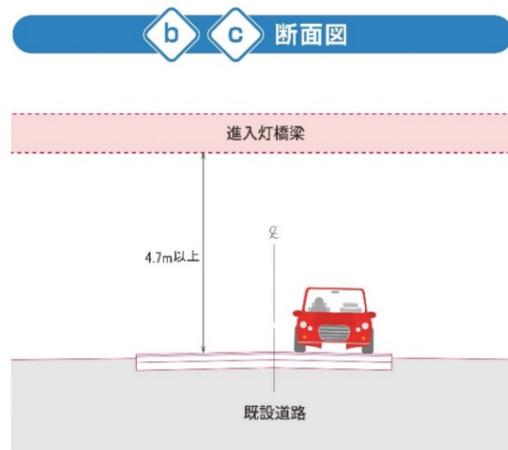
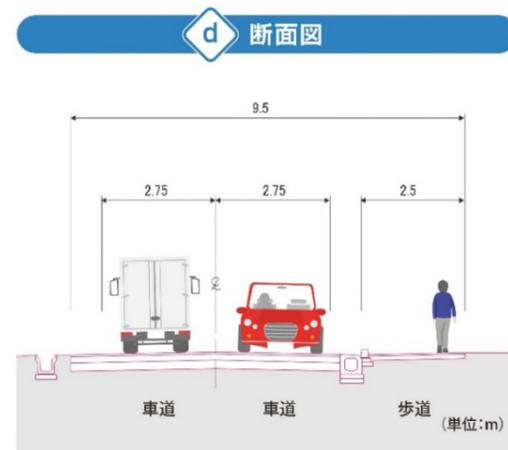
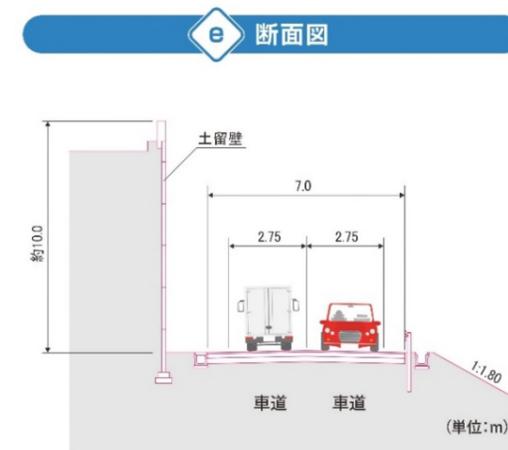
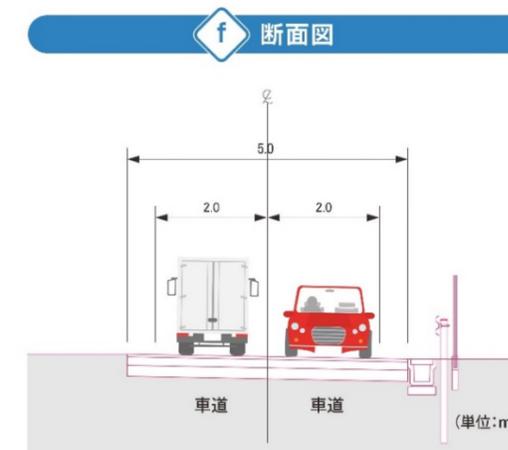
圖 2.3-4 B跑道延伸段既有道路介面處理

- B滑走路延伸に伴う敷地拡張により、下図のとおり東関東自動車道のトンネル化や成田市道の廃止及び補償道路の整備が必要となります。地域の皆様の交通が分断されないようにB滑走路延伸部に補償道路の整備を進めてまいります。今後も補償道路計画の具体化に向けて、関係者と共に丁寧に検討を進めてまいります。

B 跑道擴建區內包含1個既有高速公路與多條地方道路，成田機場將受影響的高速公路改建為地下箱涵、地方道路則另採替代道路方式處理。

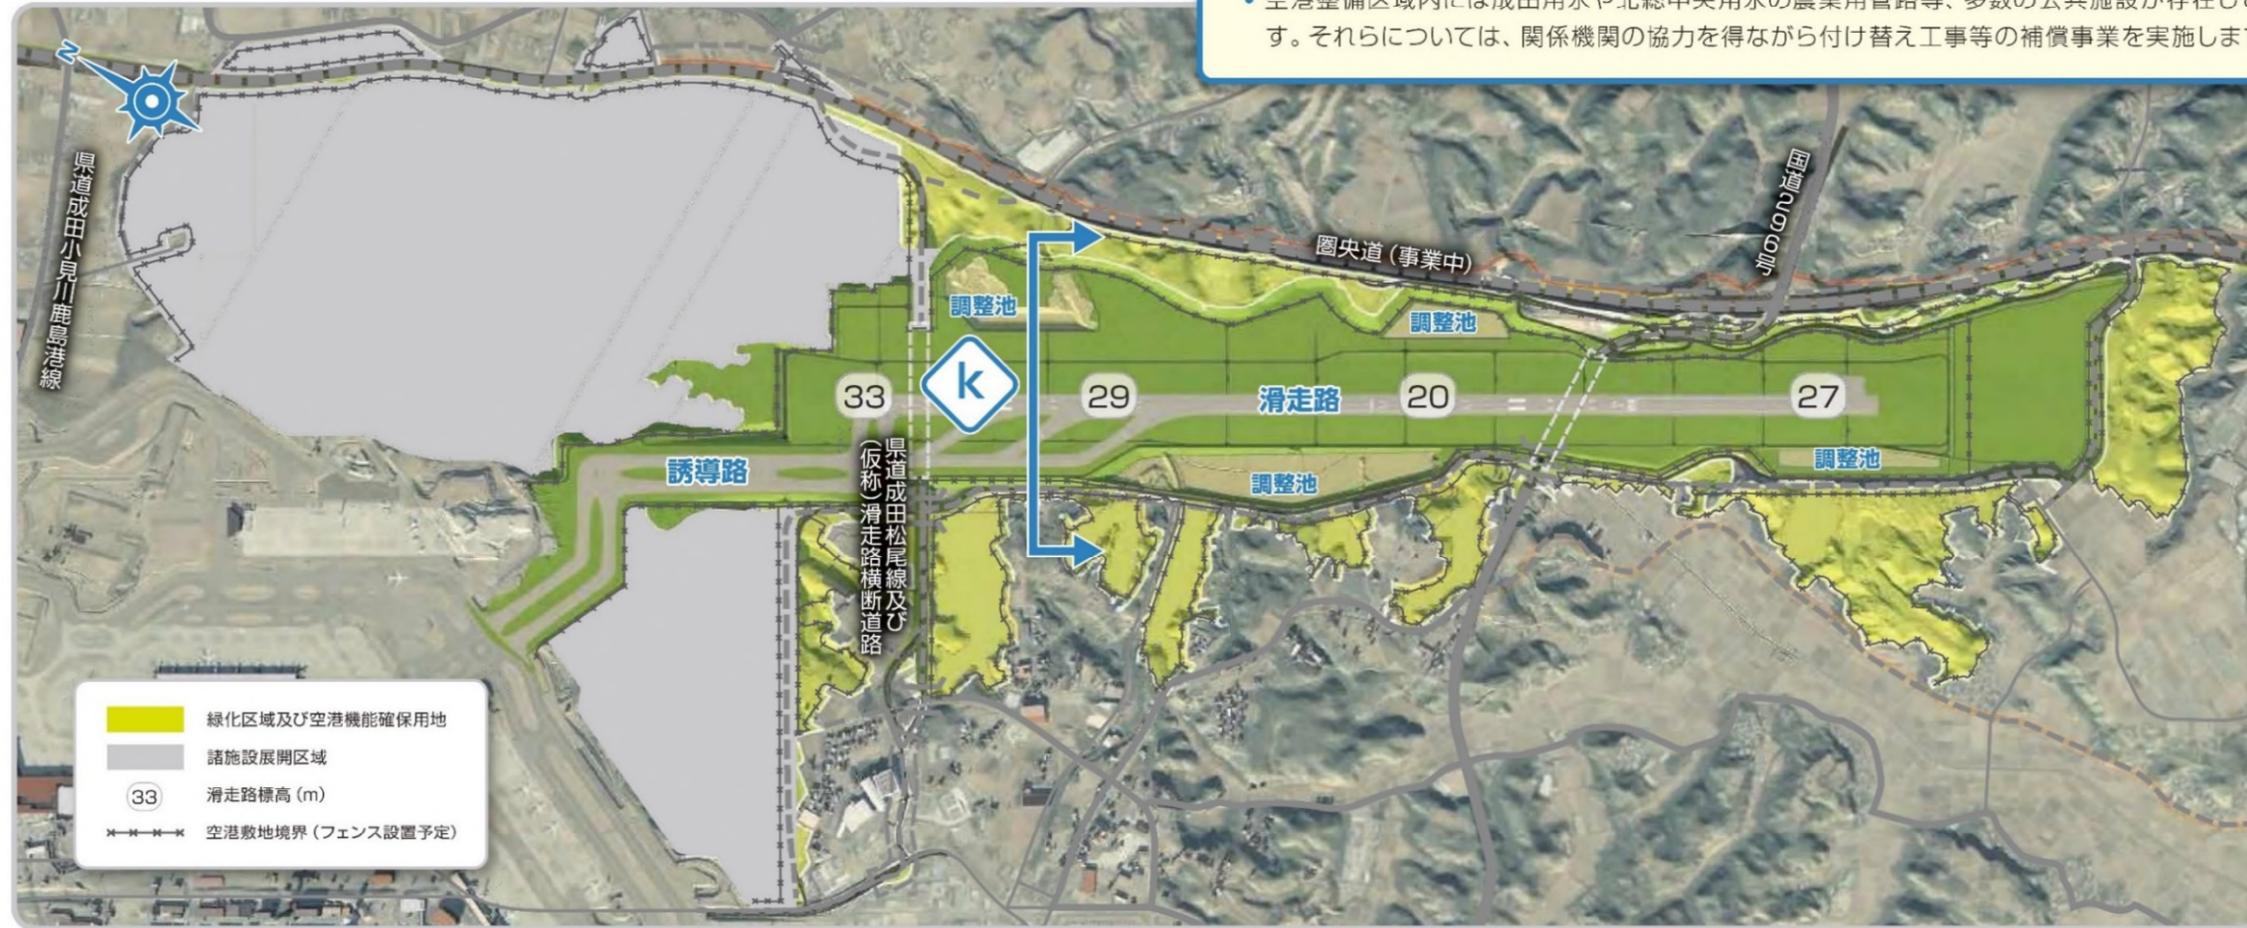
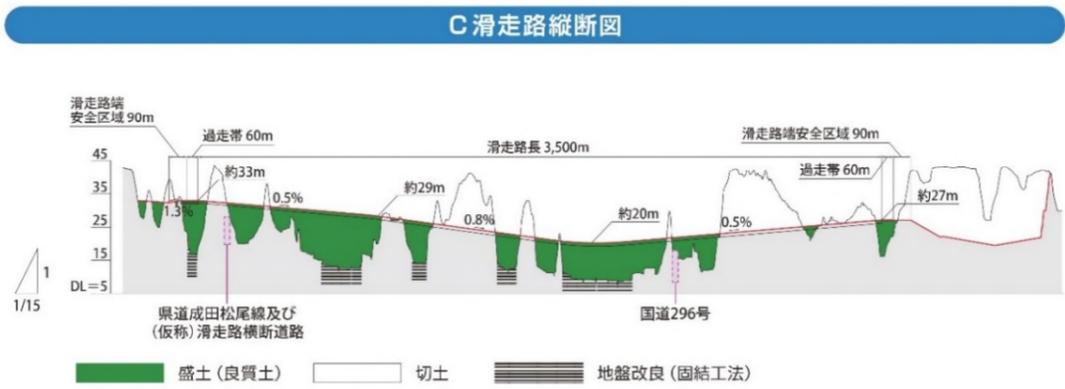
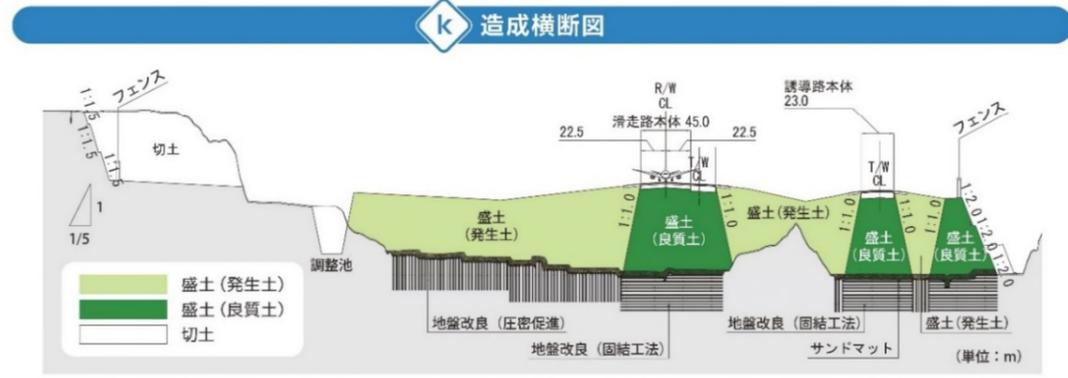
図 2.3-5 C 跑道擴建工程整體配置圖

- 延長3,500m (幅員45m) の滑走路、延長約6,200m (幅員23m) の誘導路を整備します。
- 滑走路の縦断勾配は、現況の地形を活かし、標高20~33mで整備します。
- 空港周囲に地域特有の谷津地形を活かした緑化区域を設け、自然環境に配慮した空港整備を行います。
- 空港整備区域内には成田用水や北総中央用水の農業用管路等、多数の公共施設が存在しています。それらについては、関係機関の協力を得ながら付け替え工事等の補償事業を実施します。

C 跑道設計高程順應周遭的丘陵地形，故採峰谷挖合方式，使擴建區填土達土方數量平衡，設計 EL 介於20~33之間。

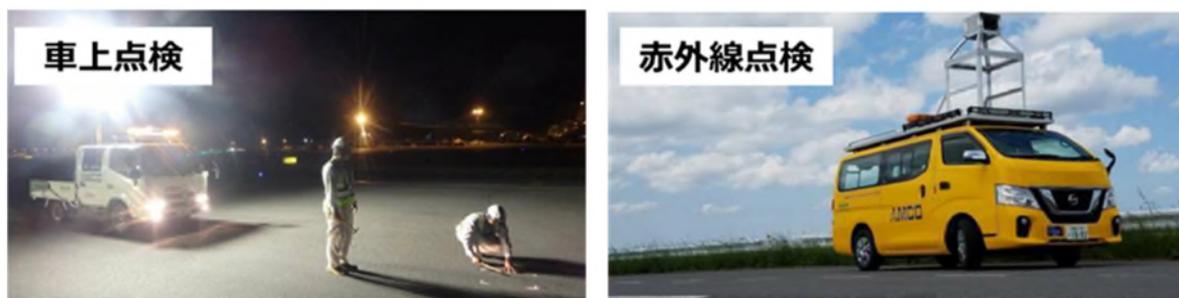
圖 2.3-6 傳統巡檢方式與紅外線巡檢車

成田機場24小時全天候巡檢，配合宵禁時間(每日2400至0600)，白天巡檢對於機場運作影響較小之機坪區、勤務道路等空側基礎設施，深夜宵禁時間巡檢跑道與滑行道等關鍵設施，每日巡檢方式以車上目視為主，發現異常處時，下車以敲擊法確認，自2018年引進紅外線巡檢車後，可有效提昇每日巡檢效率，如圖2.3-6所示。

成田機場及羽田機場皆使用紅外線鋪面檢測車輛檢測撲面，若瀝青鋪面內部產生空隙，由於熱傳遞效率不同，瀝青表面會有些許溫度差異。利用紅外線車輛，檢測溫度差異位置，可有效確認鋪面劣化位置(GPS)，提前修補，可避免人為檢查的缺漏。

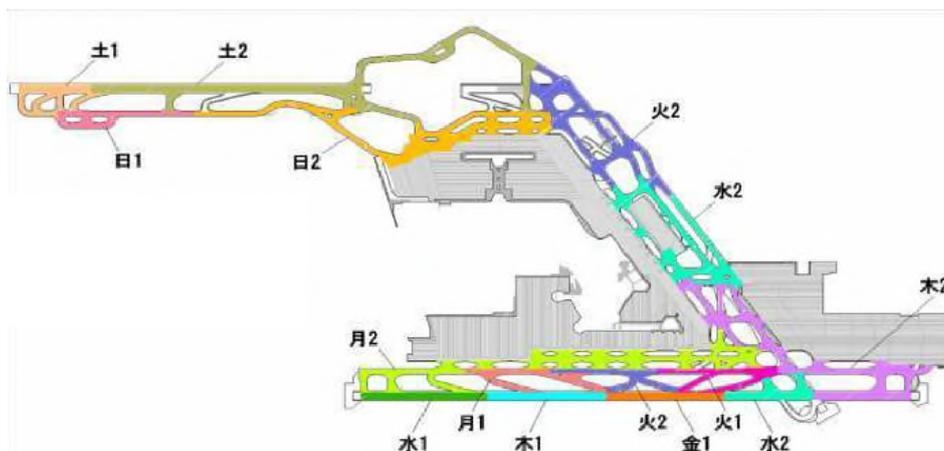
圖 2.3-7 成田機場每週巡檢規劃

成田機場全區巡檢頻率完成需花費1週，週間巡檢安排如圖2.3-7所示，容易損壞區域則為每日巡檢。

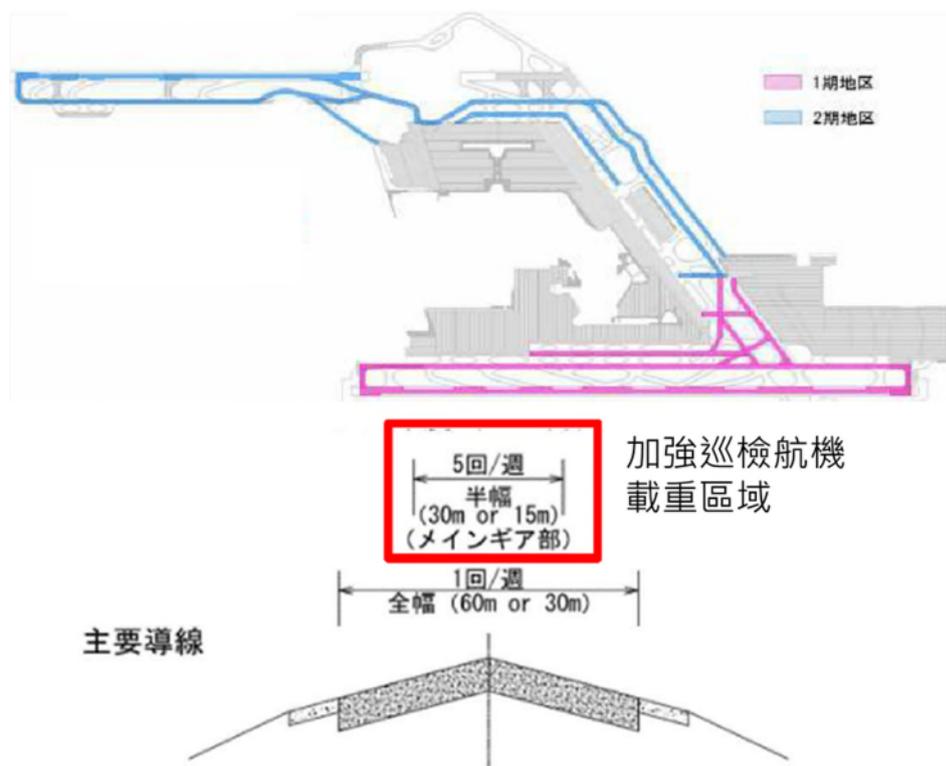
圖2.3-8 成田機場夏季重點巡檢範圍

考量瀝青混凝土 (AC)遇到高溫容易變軟的特性，成田機場每年夏季 (6~9月)針對重點區域增加巡檢頻率至每週5次，如圖2.3-8所示。

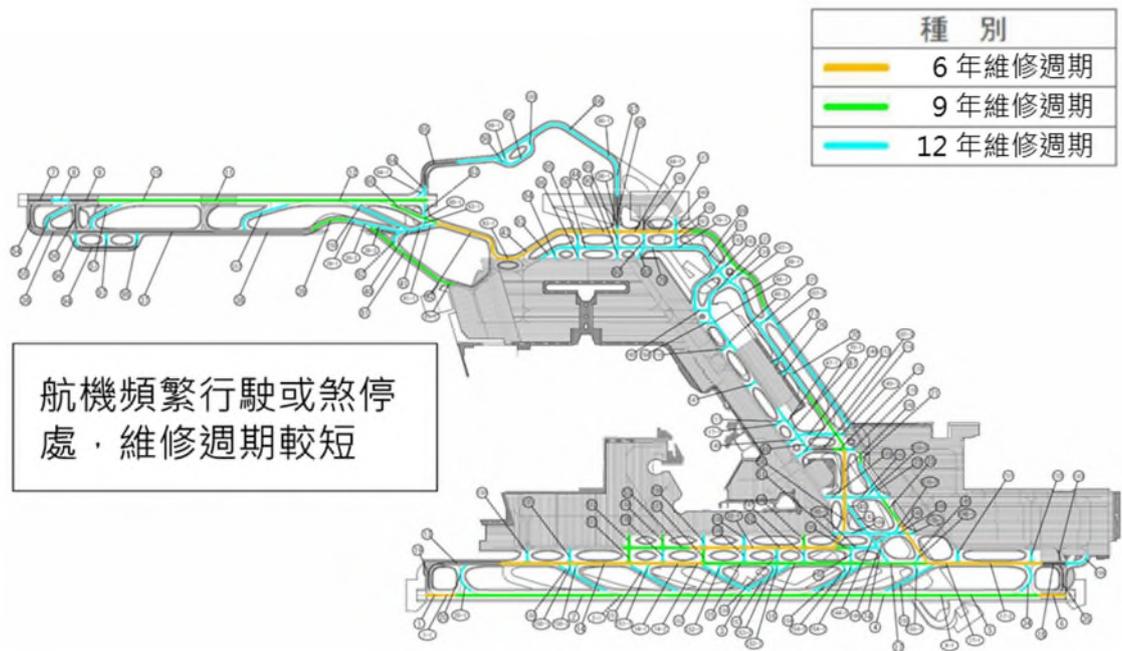
圖2.3-10 成田機場柔性鋪面定期翻修週期

將每日巡檢及預防性檢測的結果以電腦紀錄、統計、追蹤後歸納、分析，搭配設施重要性與損壞程度進行分級，制定設施維修優先順序，並以風險管理矩陣的手法控管，並制定翻修週期，方可於每日宵禁有限的時間內，擬定最有效率的補修策略，以降低機場營運風險，如圖2.3-9、圖2.3-10所示。

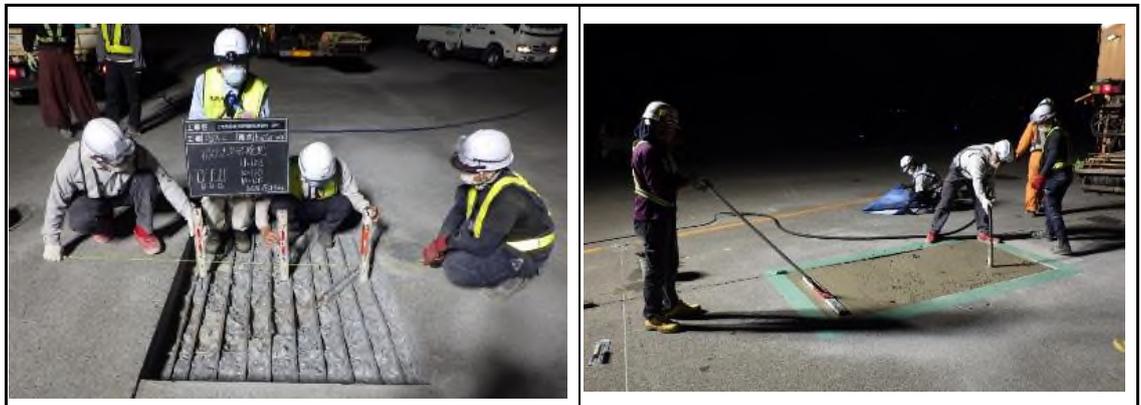
圖2.3-11 成田機場鋪面維修作業

每晚宵禁時間進行鋪面維修，選用混凝土鋪面修補材料為超早強混凝土，每天早上5點前需結束工作，並確保鋪面開放使用時鋪面溫度低於50°C，如圖2.3-11。

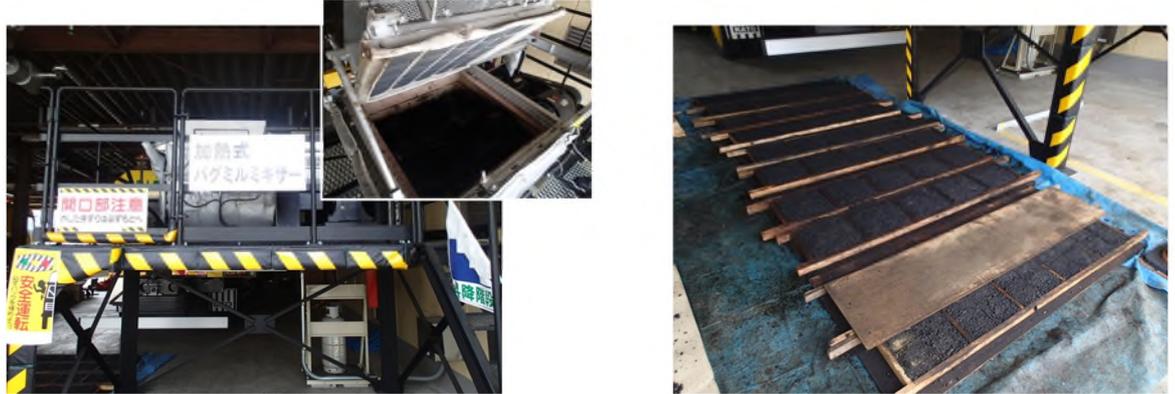
圖2.3-12 成田機場瀝青加熱設備

成田機場為避免週六、週日跑道破損緊急搶修，無法取得熱料，成田機場購置瀝青加熱設備因應，每次可加熱200公斤，例行備料約800公斤，如圖2.3-12。

- 仕様
- ✓ 全長 2,060mm 、全幅 1,160mm 、
全高 1,250mm
- ✓ 最大容量200kg

- 導入 2014年9月～
- 購入価格 1,000万円（税込み）

成田機場透過每日鋪面受損納入電腦統計、分析、追蹤，回饋後續維修計畫，並以風險矩陣的方式管理分級，並制定維護策略，降低機場營運風險。並考量周末若需要緊急搶修，無法取得修補材料，成田機場購置瀝青加熱設備。每次可加熱200公斤，例行備料約800公斤，雖防範於未然，考量瀝青重複加熱容易劣化，是否適用於桃園機場，尚需進一步研議。

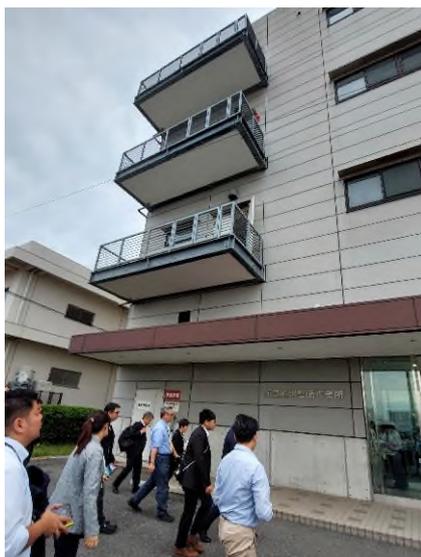
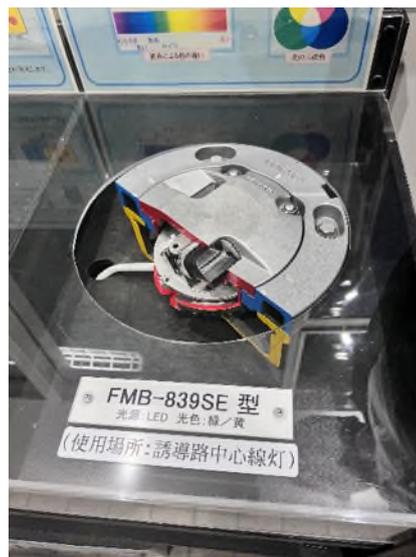
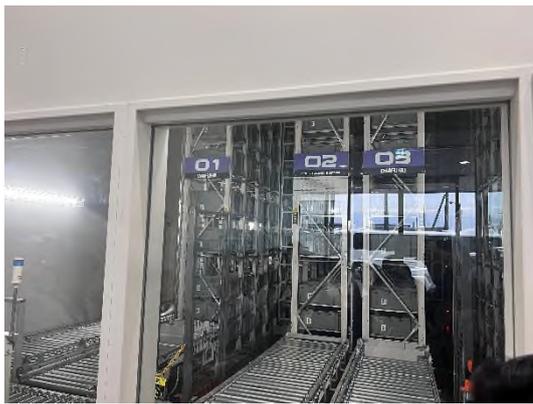
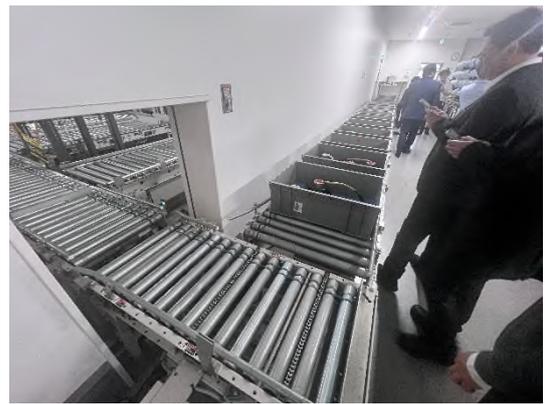
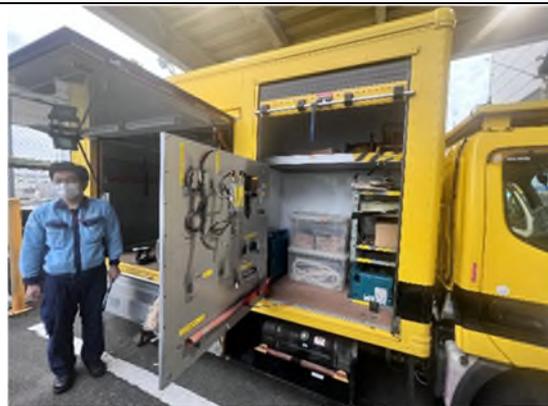
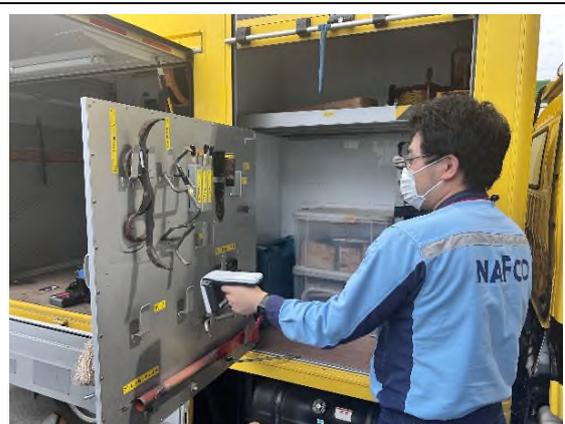
圖2.3-13成田機場燈光維護中心及設備

成田機場設有航空照明整備所，如圖2.3-13設置有多項燈具檢修流程及輔助設備，如設有自動倉儲系統將燈具依種類歸納擺放，另有燈具氣密檢測(乾式及濕式)、燈具漏電檢測、燈具清潔機及燈具亮度檢測(室內暗房及戶外燈光檢測車)及各類物料庫存系統，建置為相當完備的維護檢修中心，而目前桃園機場燈光維護中心，僅設有燈具亮度檢測(室內暗房及戶外燈光檢測車)，並以手持式絕緣高組計檢查燈具漏電情形，相形之下桃園機場燈光維護中心還有相當程度的進步空間可以優化，但我們的監控系統直接設立於維護中心，提供即時資訊則是一項優勢。

一樓放置各種燈具剖面模型

燈具自動化倉儲系統

當晚預計更換的燈具

燈具維修車

RFID 快速掃描

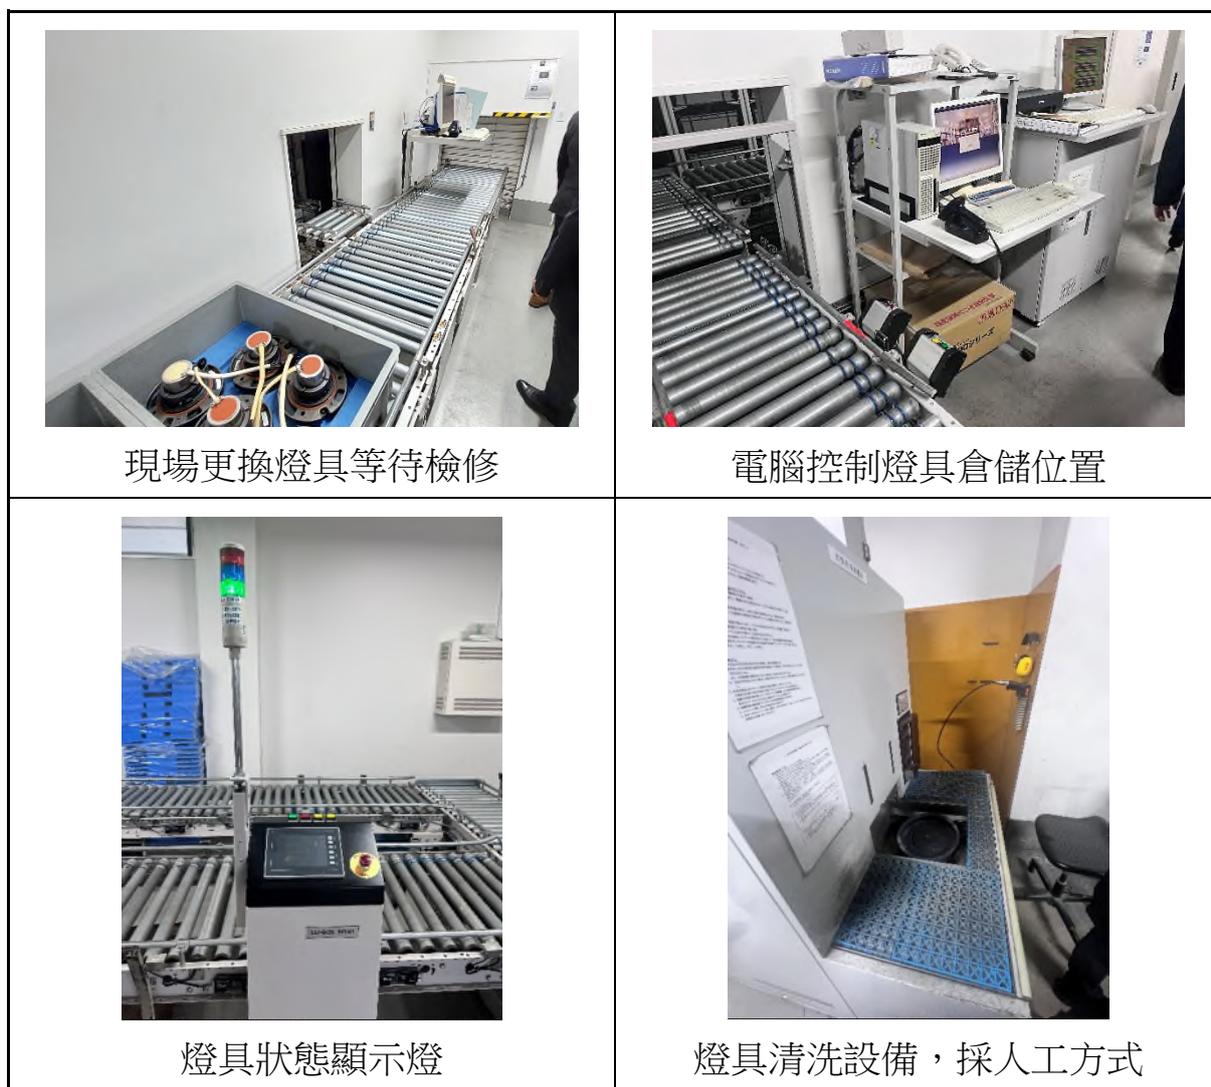
圖2.3-14 成田機場燈光檢修設備

成田機場因為有營運宵禁的規定，故可採用預防性維護方式，利用每日夜間關場時段安排約100~150盞燈具，輪替拆回進行檢修，且擁有上開所提維護中心完善的檢修設備，於每季或半年期可完成定期檢修的目標，而桃園機場係採日間南、北跑道各0.5小時維護及夜間:數日北跑道、雙數日南跑道 5小時維護，因相對跑道關閉時間較短，故採用矯正性維護為主，預防性維護為輔，日後桃園機場第三跑道加入運作時，跑道關場維護時間較為彈性，應可參考成田機場進行較為全面的預防性維護，如圖2.3-14。

成田機場全區燈光數量約有15000個，常備30%以上的燈具備品。每晚更換約100個燈具，進入產線維修更新，並通過各項檢測，成為整新品，循環使用。透過定期更換燈具可減少突然損壞的臨時狀況，並可延長燈具使用壽命，大幅降低維護成本。

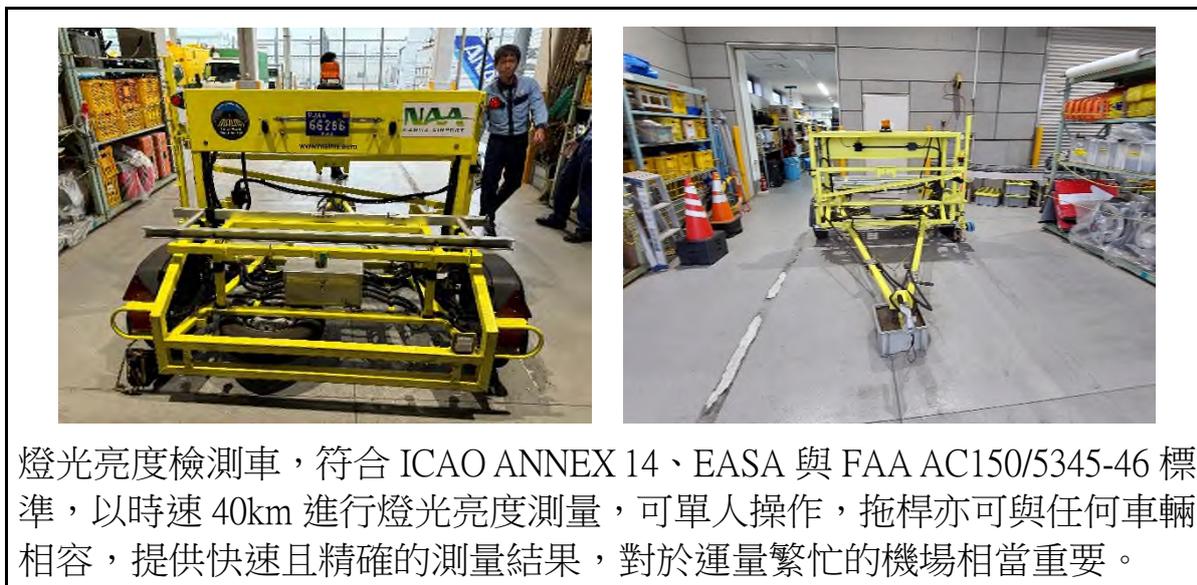
圖2.3-15 燈光亮度檢測車

成田機場現場燈光設施維護作業委外(子公司 NAFCO)，除了使用專用維修車輛，於例行夜間跑道關場時使用 MALMS (英國製造) 用於移動測量燈光亮度，確保現場燈光檢測結果達到70%平均亮度，及預防保養使用維護中心的暗房燈光檢測設備，並定義不同燈具類別的標準，如進場燈為 S 級檢測結果須達到150%平均亮度、跑道燈光為 A 級檢測結果須達到100%平均亮度、滑行道燈為 B 級檢測結果須達到70%平均亮度等，而桃園機場目前採用維護契約外包檢測作業，包含現場燈光檢測及維護中心暗房檢測，惟目前測量標準係依 ICAO 維護章節所訂須達50%平均亮度為汰換燈具基準，考量半年檢查週期，延壽半年期間至少仍須符合規定，應提升標準值至70%平均亮度較為合理，並可視燈具重要性可訂定較高之檢測標準，如圖2.3-15。

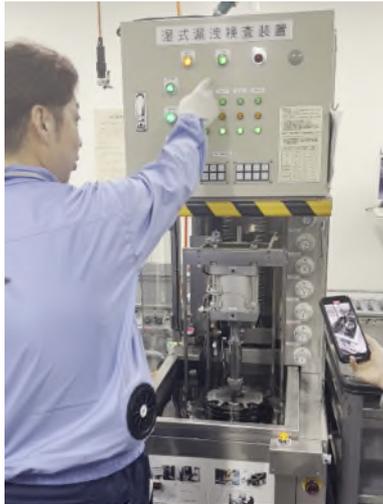
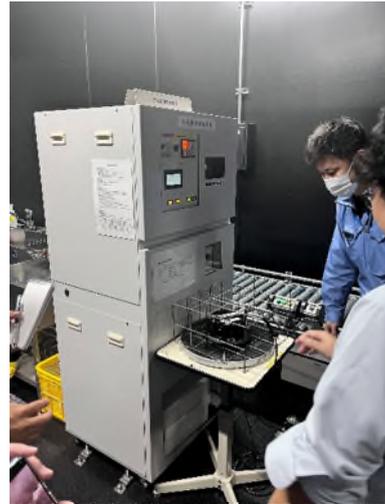
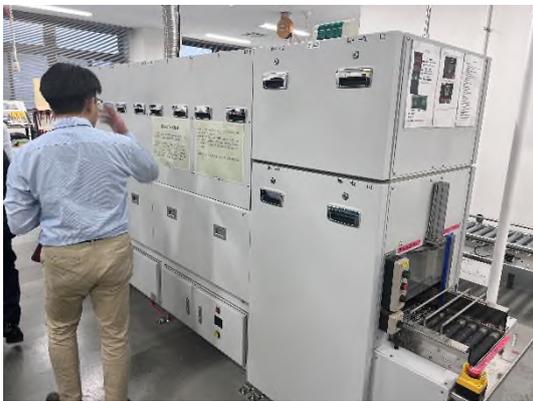
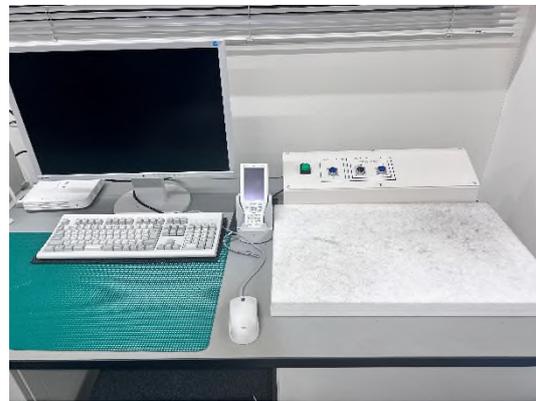
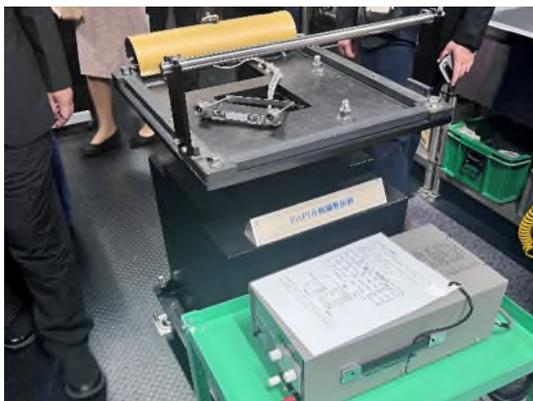
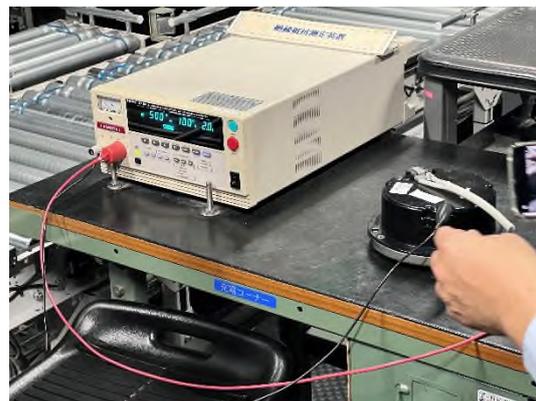
圖2.3-16 燈光檢測設備

氣密性試驗設備 (濕式)

氣密性試驗設備(乾式)

燈具烘乾設備

通電試驗設備

PAPI 燈調整試驗設備

絕緣電阻試驗設備
