參訪日本東京成田機場及羽田機場 出國報告

桃園國際機場股份有限公司

桃園國際機場股份有限公司（下稱機場公司）刻正辦理「臺灣桃園國際機場第三跑道及基礎設施建設計劃」，工程範圍達860公頃，包含桃園航空城區段徵收取得現有機場北側581公頃，以及機場既有279公頃用地，工程項目與規模相當於興建一座新機場。

本次參訪成田機場及羽田機場，因成田機場正在辦理 B 跑道延長工程與增建 C 跑道相關工程，其跑道基礎亦需進行高填方整地，與第三跑道工程相似，總擴建面積為1,099公頃；羽田機場則自1931年啟用為單跑道機場，至今已擴展為具備4條跑道之國際機場，故希望藉由本次參訪成田及羽田機場討論空側跑滑道興建工程與維護作業，以利納入第三跑道工程參考。

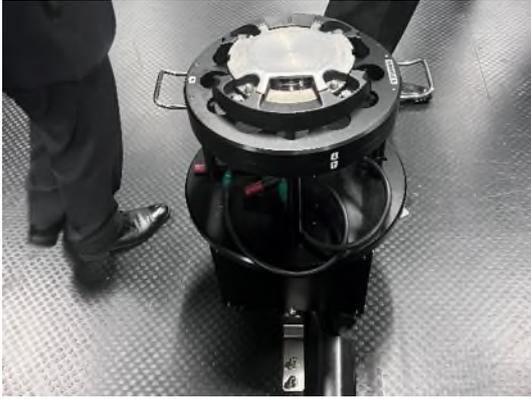
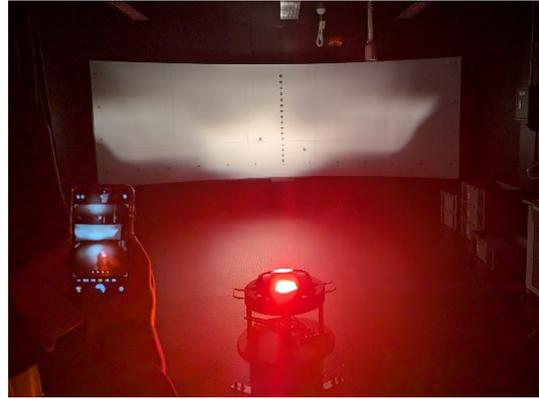
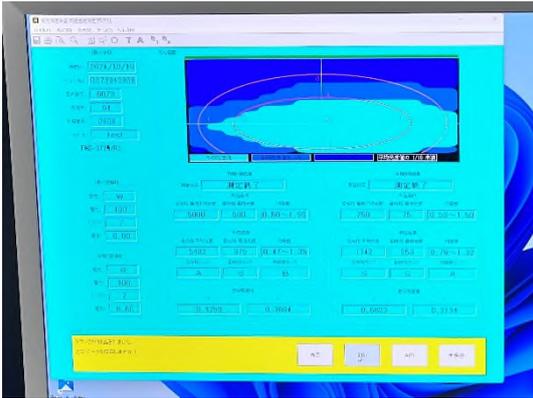
光度試驗設備，依據試驗結果分為 S 級(平均光度 150%、均齊度 1.0~1.2)、A 級(平均光度 100%、均齊度 0.5~1.5)、B 級(平均光度 70%、均齊度 0.2~1.8)與 C 級(平均光度 70%以下、均齊度超出 0.2~1.8)。跑道燈需達到 A 級以上，滑行道燈需達到 B 級以上，C 級需重新檢修。

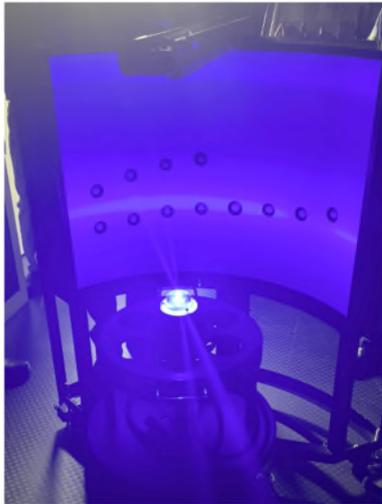
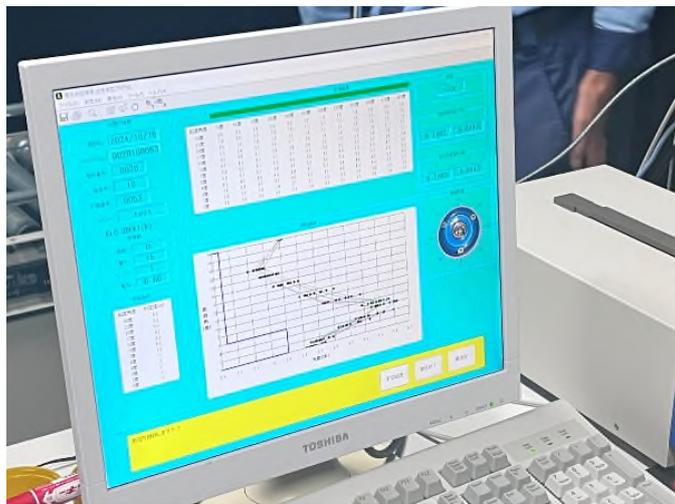
圖2.3-17 邊燈檢測設備

邊燈光度試驗設備，因邊燈亮度較低，故需使用不同試驗儀器，該儀器可測試燈具在水平 360 度、垂直 0~90 度範圍內的光度。

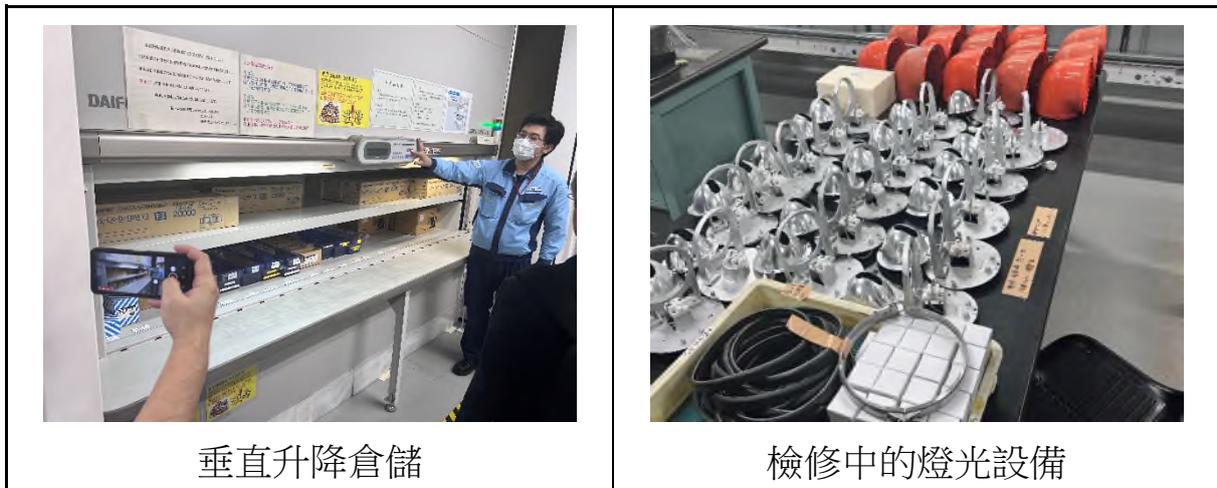
圖2.3-18 維護輔助設施

本次參訪日本成田機場、羽田機場及前期參訪的關西機場，其主要共同點為該燈光設備供應商係同為日本本國(Toshiba 東芝照明科技)所建置及供應，並包含監控系統、倉儲系統、物料系統等管理，因其為國內供應商，故建置規模完整且成本較低，檢視桃園機場燈光設備採購受限於國內並無專業廠商，須向國外其他機構招標採購建置，優點為可採購國際的最佳設備或最新系統，反觀缺點是後續維護資源取得不易且成本高，須再假以時日當國內各機場需求提升時，或有相關廠商代理完整式維護方案，目前採評估效益及漸進式採購，以期滿足營運及高妥善率目標。

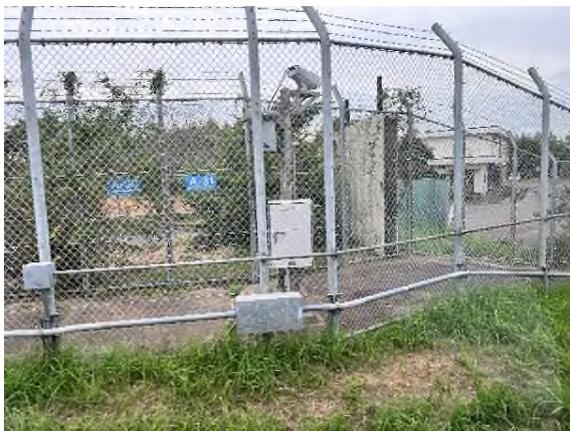
雙層通視圍籬、CCTV 與刺絲網

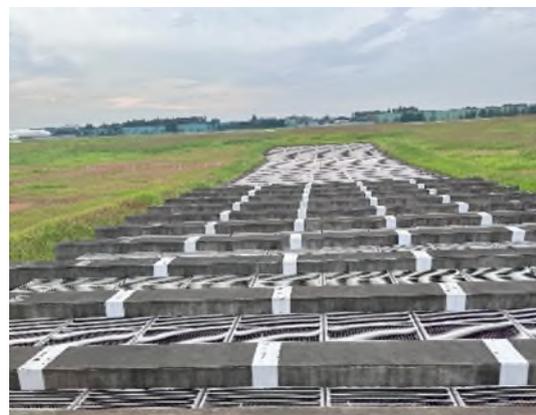
排水幹線設置防鳥網

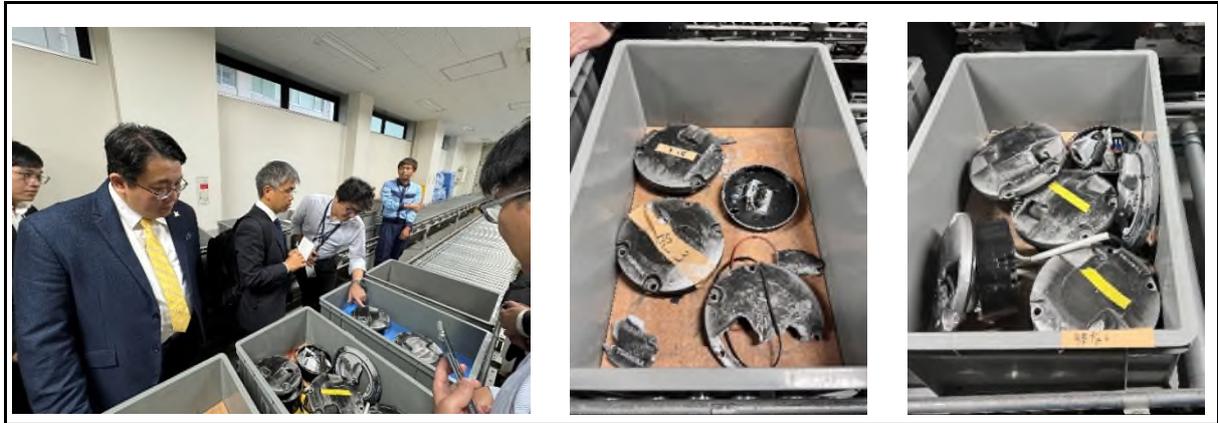
圖2.3-21 成田機場燈光維護中心導覽

成田機場特別分享於113年10月13日 一架波音747貨機降落時，因輪胎破損導致輪框直接壓損的燈具，屬於十分罕見的事故。

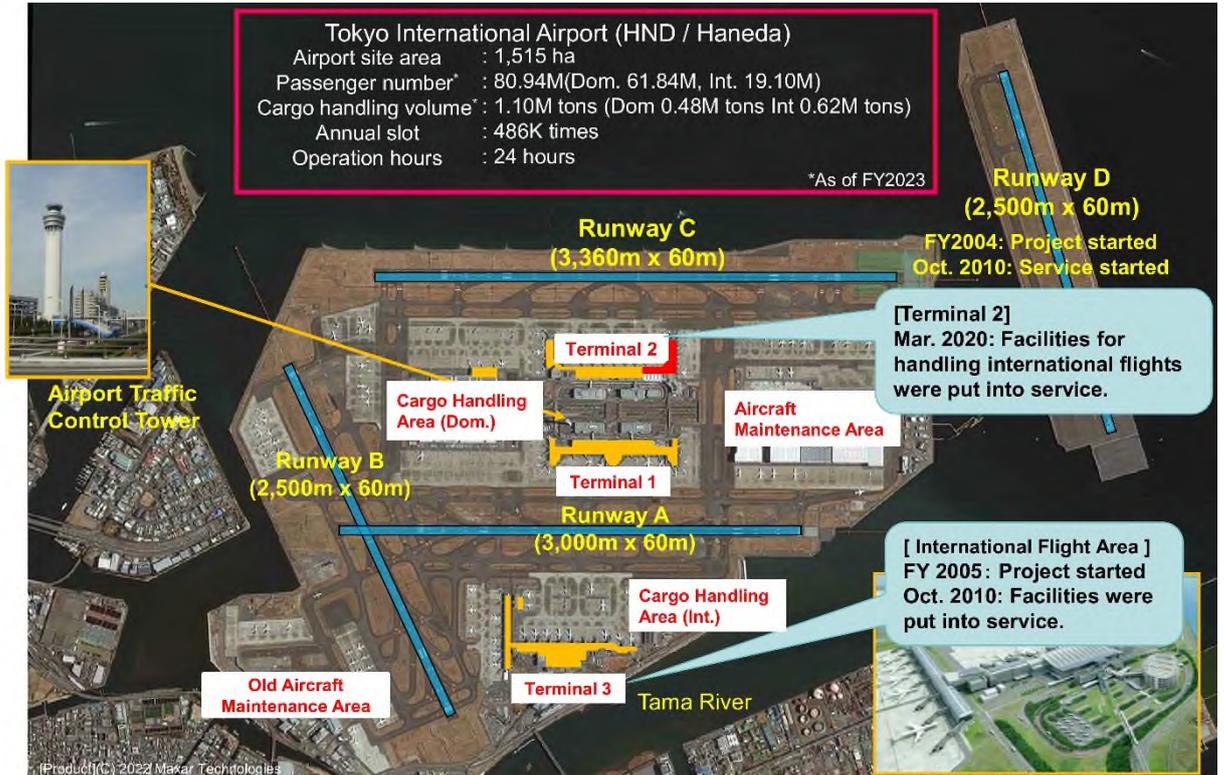
圖 2.4-1 羽田機場配置圖

羽田機場為日本最繁忙的機場，羽田機場目前共有4條跑道與3座航廈，為24小時營運機場，整體配置如圖2.4-1所示。2023年客運量達到8千萬，其中國內航班佔6.1千萬，國外航班佔1.9千萬。

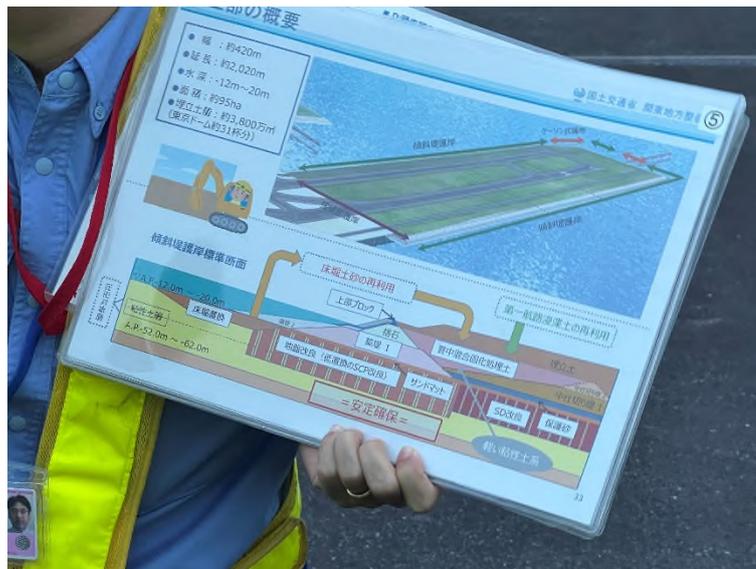
圖2.4-2 SD 改良工法介紹

羽田機場 D 跑道因為填海造陸機場，因此沉陷控制為重要議題，填土區面積約95公頃，總填土量達3800萬方，填土材料來源包含航路疏浚土(經管中混合固化處理)與海床開挖土石方。堤防區海床土壤採用 SCP 改良工法，填築區則採用 SD 改良工法。

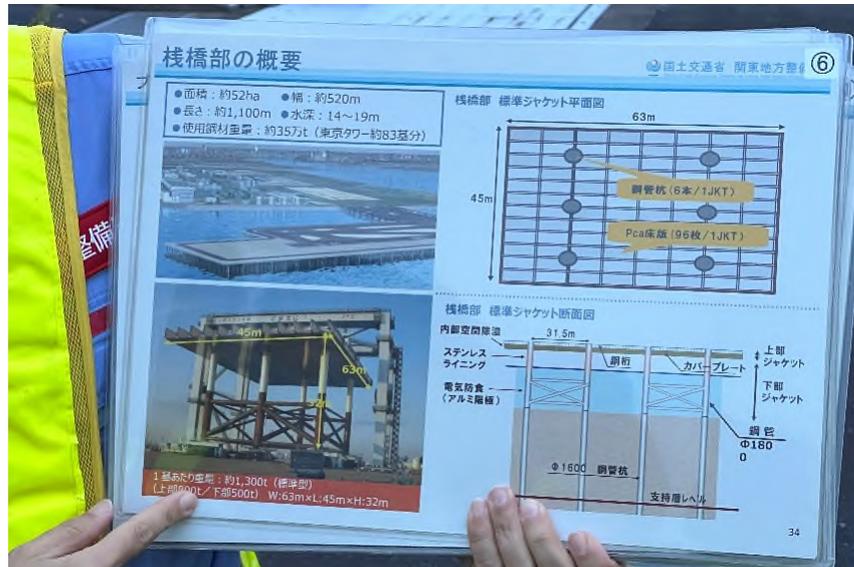
圖2.4-3 棧橋施工介紹

棧橋區面積約52公頃，由198個棧橋單元組成，每個單元尺寸為63m×45m，先於海床打設鋼套管，再吊放單元插入鋼套管。

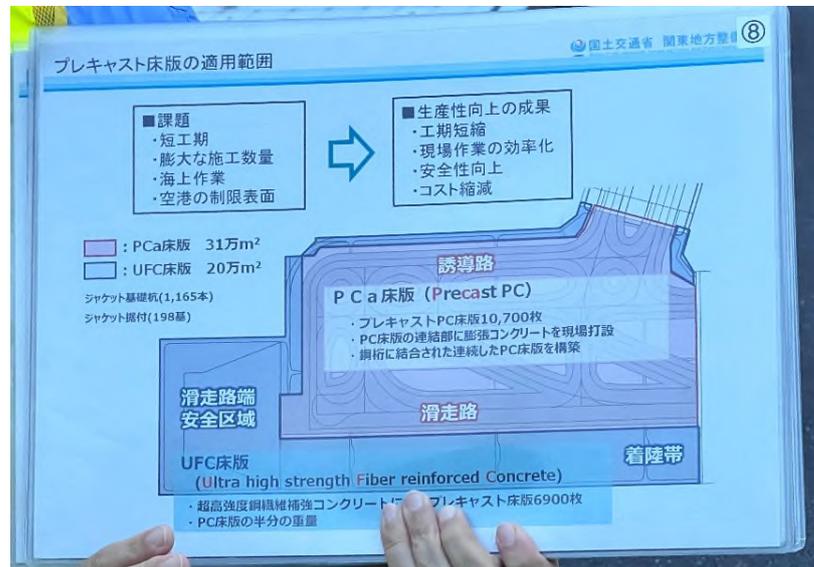
圖2.4-4 施工材料介紹

為了縮短工期、降低工程經費與提升作業安全性，跑道與滑行道區域採用預鑄 PC 床版(PCa 床版)，其他次要區域則採用超高強度預鑄鋼纖混凝土床版(UFC 床版)，重量只有前者一半。

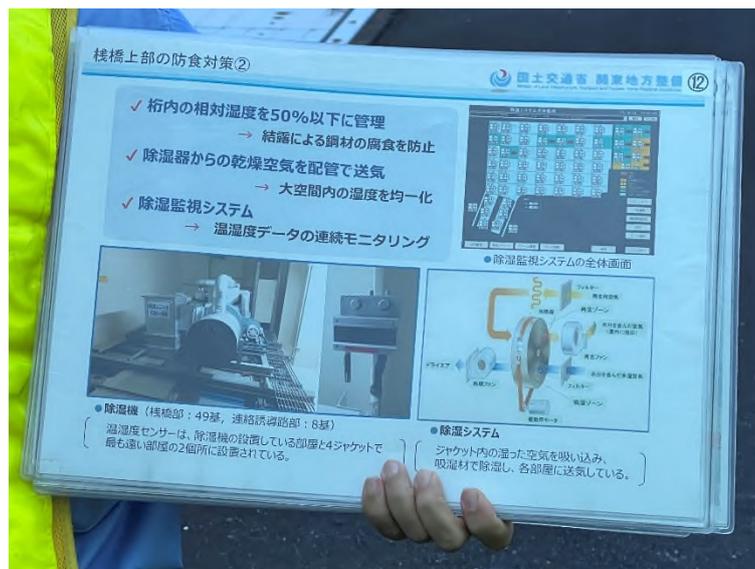
圖2.4-5 防鏽考量介紹

結構物設計年限為100年，其中鋼套管採用不鏽鋼材質，上部結構則採用鈦金屬蓋版防蝕，於棧橋內部布設除濕機，自動偵測環境濕度，並控制濕度維持50%以下。

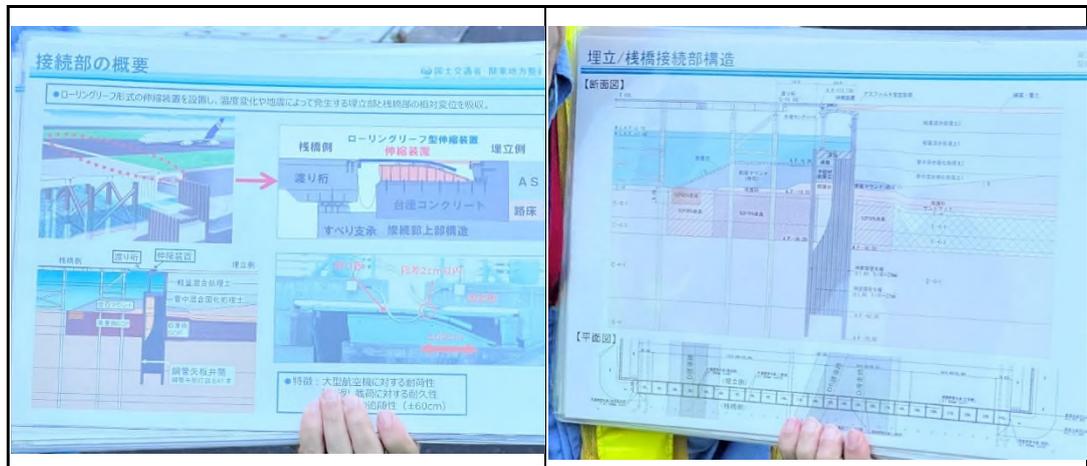
圖2.4-5 填土區與棧橋區接縫處介紹

填土區與棧橋區接續處採用特殊伸縮裝置，其可承載大型航機載重，同時可維持兩端段差低於2cm，並具備±60cm 的伸縮空間。

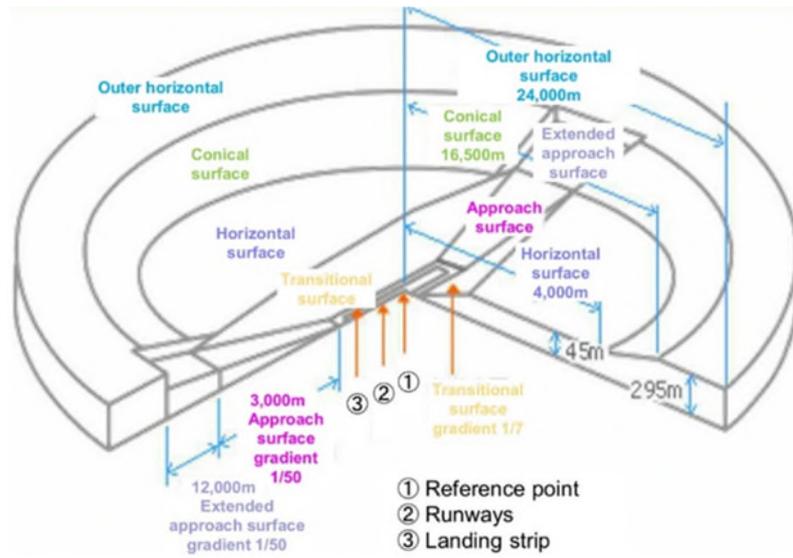
圖 2.4-6 障礙物限制面

成田機場依據日本航空法與 ICAO 標準訂定障礙物限制面，所有機場皆需訂定進場面(Approach Surface)、內水平面(Horizontal Surface)與轉接面(Transitional Surface)，而羽田、成田、中部、關西、大阪等國際機場則視周邊環境與航線等條件，額外訂定圓錐面(Conical Surface)、外水平面(Outer Horizontal Surface)與延伸進場面(Extended Approach Surface)，如圖2.4-6所示。其中，進場面、轉接面與延伸進場面範圍內的障礙物皆不得超出障礙物限制面，其他範圍則允許臨時結構物、避雷設施或經機場營運單位認定不危害飛安之障礙物超出障礙物限制面。

D 羽田機場以機場規劃當下的地理幾何中心作為障礙物限制面的參考點(Reference Point)，當新建 D 跑道時，考量改變機場參考點與障礙物限制面會影響既有建物，且 D 跑道位於東京灣側，經評估後認為對陸地範圍影響較小，故最終並未改變參考點位置。

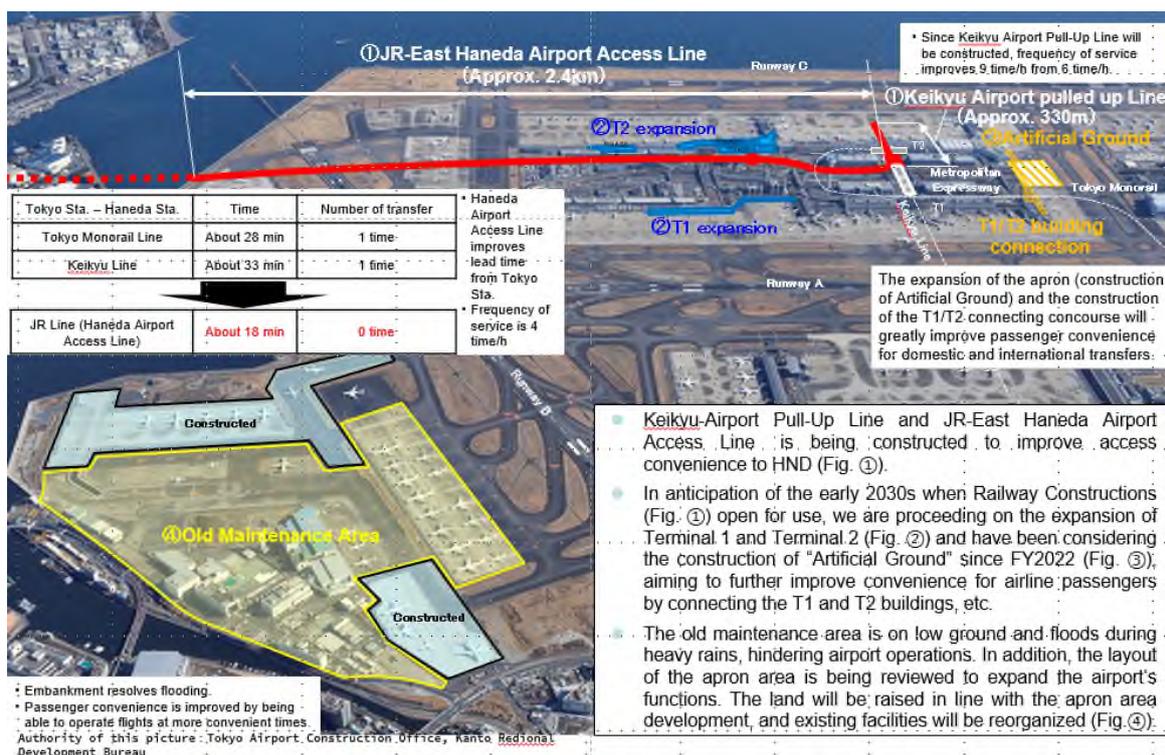
圖 2.4-7 羽田機場在建與未來工程規劃

京急線延伸工程完成後，每小時發車班次可增加至9班。(目前為6班/小時)JR 東日本羽田機場 Access 線完成後，東京車站－羽田機場交通時間可縮短至18分鐘，且不需轉乘。目前搭乘東京單軌單車交通時間為28分鐘，搭乘京急線交通時間為33分鐘，皆需轉乘1次。

延伸 T1、T2航廈，以增加接駁機位。

規劃於 T1、T2航廈南側與跨場滑行道之間設置聯絡空橋，並於空橋上方施作停機坪，以提升 T1、T2航廈間移動效率，並增加停機位數量。

舊維修區因地勢較低，大雨時容易淹水而影響機場運作，因此規劃整建填高解決易淹問題，並藉此機會優化停機坪配置，提升運作效率。

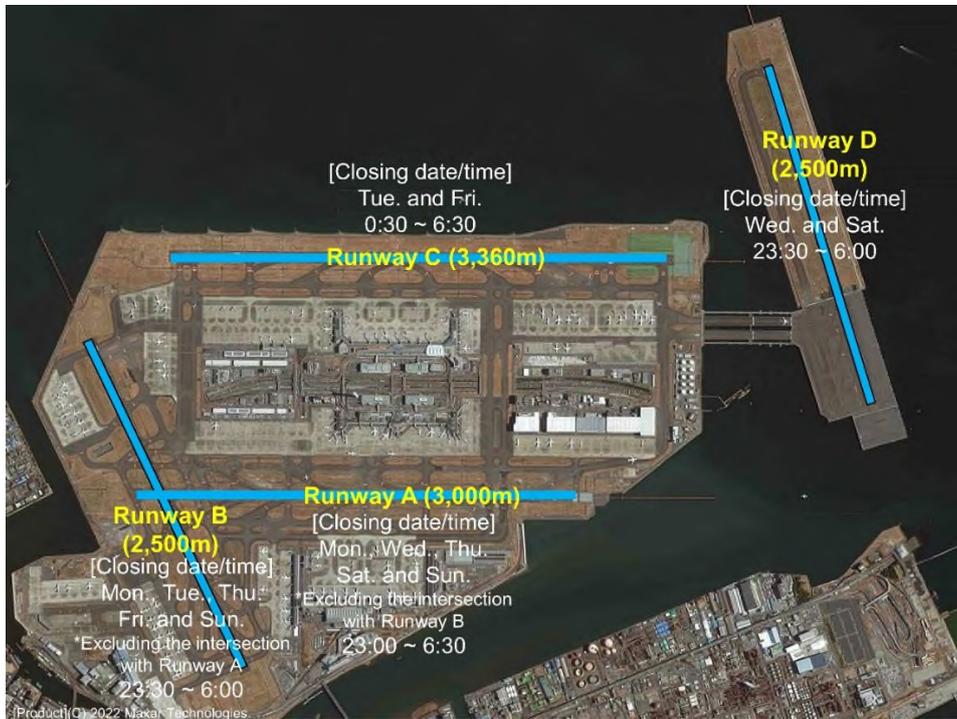
圖 2.4-8 羽田機場跑道關閉時段

羽田機場為24小時營運機場，需輪流關閉4條跑道，方能進行巡檢與維修工作，其中 C、D 跑道因距離東京市區較遠，故關閉頻率較低，每週跑道關閉時段如圖2.4-8所示。

羽田機場因為有4條跑道訂定不同的跑道關場時段，A 跑道：23:00-隔日06:30、B 跑道：23:30-隔日06:00、C 跑道：00:30 - 06:30、D 跑道：23:30-隔日06:00，安排例行性維護作業，如鏡片清潔（夜間）跑道中心線燈：2次/週，跑道中心線燈以外的跑道中心線燈：每週一次，一般檢查（夜間）螺栓緊固等：一次/月，及詳細檢查（白天）將燈帶回維修車間檢修、清潔、配光測試 鹵素：6月一次，LED：每年一次。

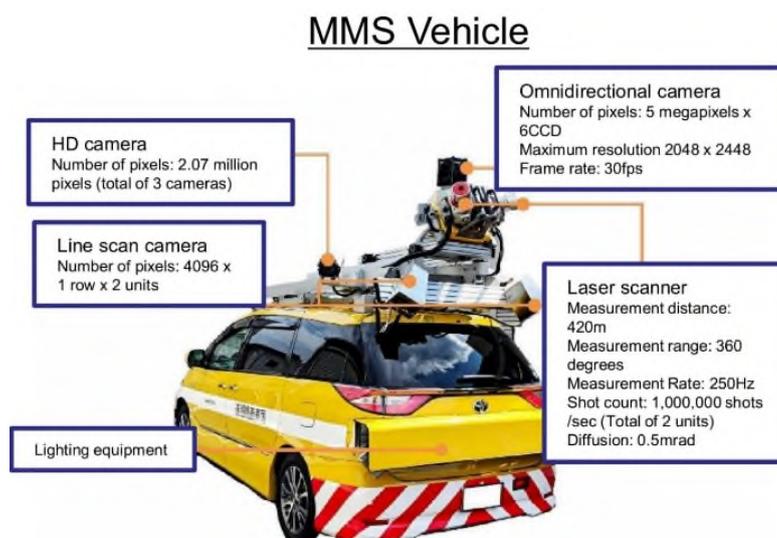
圖2.4-9 羽田機場巡檢車輛設備

羽田機場僅提到柔性鋪面每10~20年會進行整建，期間則視需求以局部補綻方式修復，巡檢工作採用搭載移動測繪系統(MMS)的車輛提升工作效率，使得跑道巡檢得以在幾小時內完成，巡檢車輛設備如圖2.4-9所示。

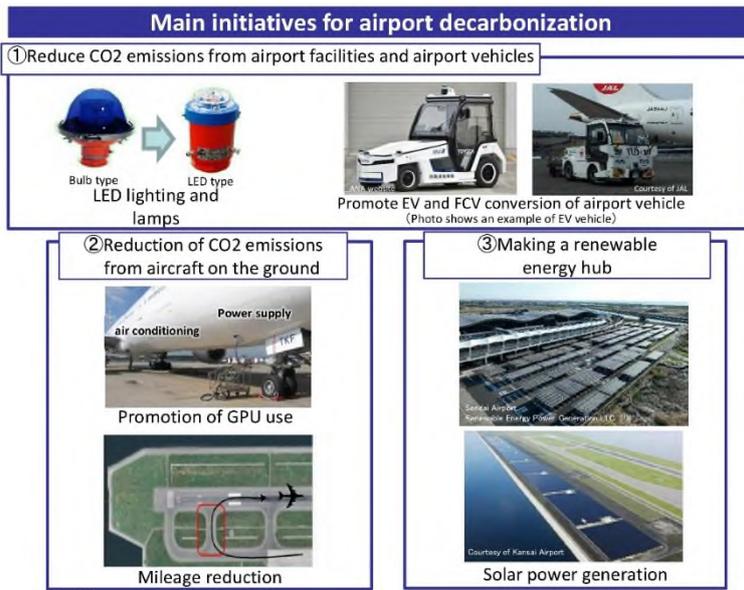
圖 2.4-10 機場減碳作為

日本民航局(JCAB)正在推動機場減碳計畫，目標於2030年降低各個機場的溫室氣體排放量至2013年標準之54%，目前推動項目如圖2.4-10所示，包含：

- 燈光設施更換為 LED 燈具，空勤作業車輛改為電動載具(EV)或燃料電池電動載具(FCV)
- 推廣使用地面電源供應車(GPU)，減少地面滑行距離
- 設置再生能源中心，如太陽能發電站

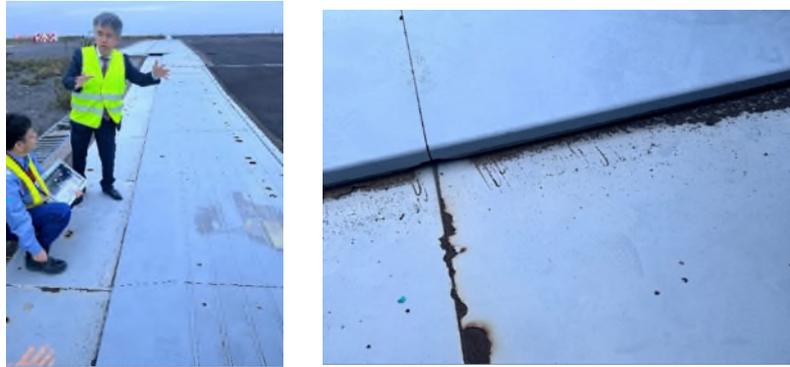
圖2.4-11

填土區與棧橋區接續結構，工程師解說右圖中明顯較長的刮痕為日本311地震時造成，共位移了16cm，如圖2.4-11。
