參加「鐵道脫軌調查分析訓練
(Undertake a Derailment Investigation)」
課程出國報告

服務機關：國家運輸安全調查委員會

關鍵詞：鐵道事故調查、出軌調查

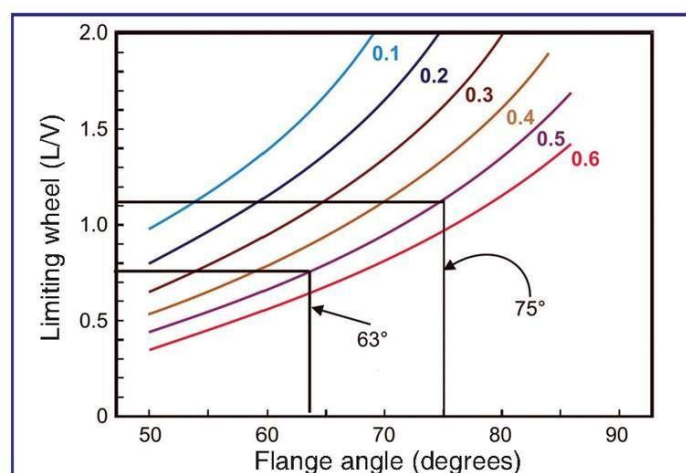
圖 6 輪緣角和摩擦係數對納達爾極限 L/V 比的影響

從下圖 6 中可以看出，與鋼軌接觸點的凸緣角度以及該點的摩擦係數是增加

或減少脫軌風險的關鍵因素。

摩擦力的增加或輪緣角度的減小會降低 L/V 臨界值，增加法蘭爬升的風險，在輪緣爬起脫軌處，應使用車輪/軌道檢測記錄儀來量測車輪輪廓和軌頭輪廓，若有可能，應包括一條基準線，以便在與車輪輪廓交合時正確對齊。

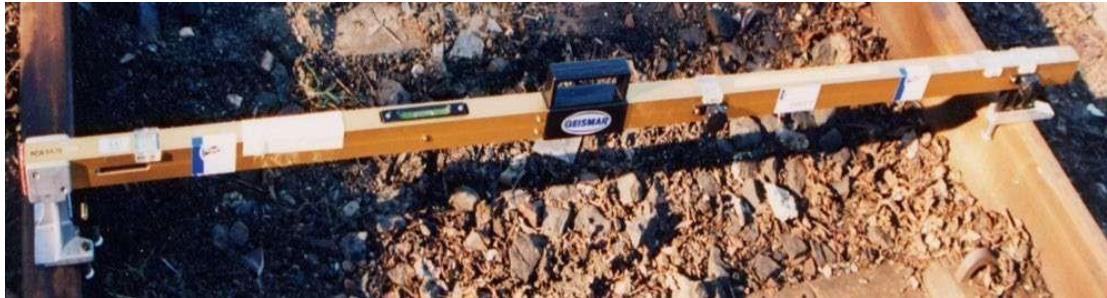
圖 9 軌距尺示意圖

講師教導學員如何使用軌距尺來進行測量以及記錄。首先，檢查軌距尺本身，確保已經校準，然後將軌距尺放在一段相當水準的軌道上，並記下橫向水準讀數，將尺規旋轉 180 度，再次讀數，如果讀數有變化，則轉動水平儀調節螺釘，直到在軌距測試中獲得相同的讀數。

測量時，軌道必須指定左軌或右軌為正軌，如果後續要使用指定軟體處理資料，則必須將指定軌道指定為正軌，當繪製成圖表時，橫平度（或傾斜度）的真實變化就會顯現出來，軌距尺示意圖如圖 9，參訓學員使用軌距尺進行測量如圖 10。

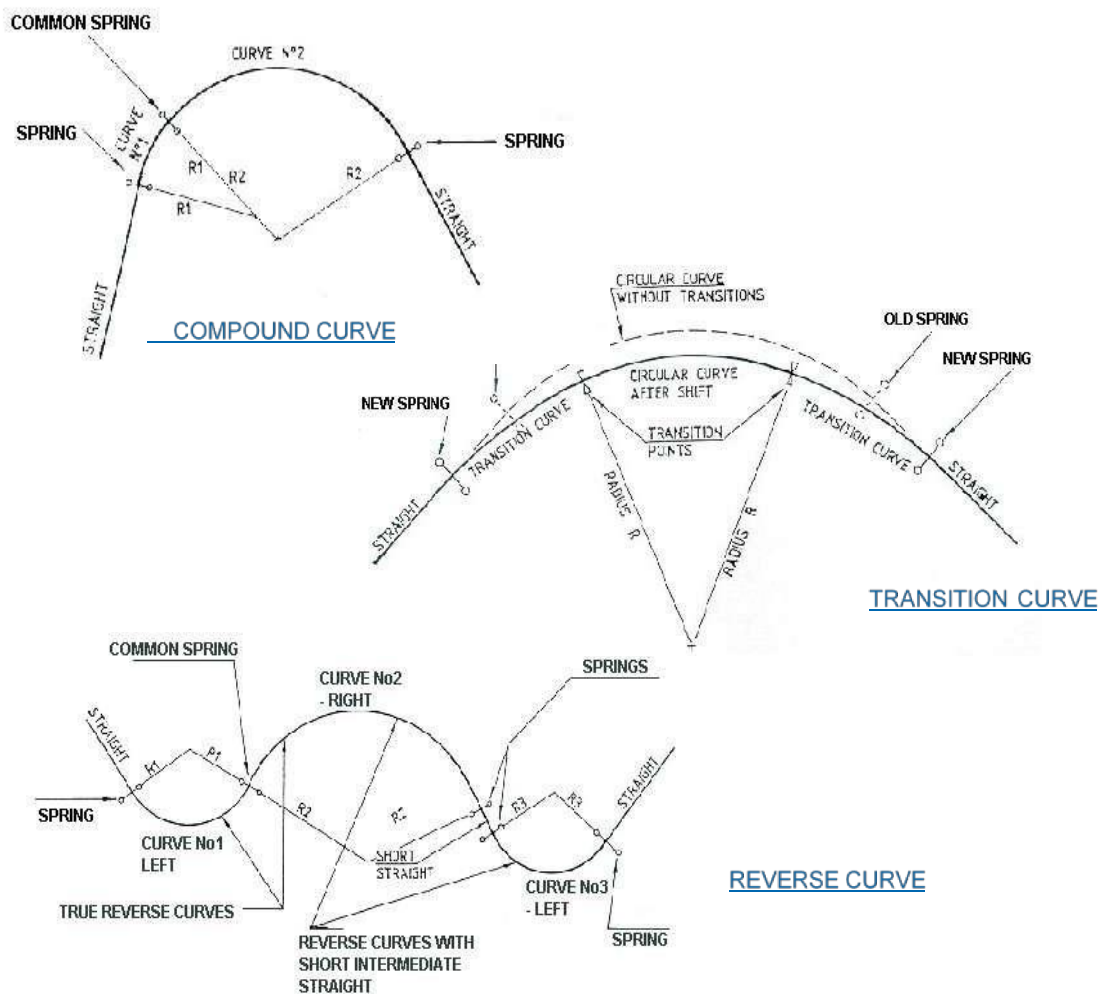
圖 11 複合曲線和反向曲線

兩條相接或相鄰的圓曲線向同一方向轉動，稱為複合曲線；相鄰的曲線轉向相反的方向，稱為反向曲線。這些曲線通常有兩個過渡段，中間有一個較短的切線段，切線可使列車在進入第二個曲線之前完全擺脫第一個曲線的動態影響，切線長度隨著列車速度的加快而增加。複合曲線和反向曲線的示例見圖 11，此圖示並非標準曲線。

過渡曲線的設計目的是使列車從零曲率和零上傾角順利通過全曲率和全上傾角，曲率和坡度過渡應均勻一致，當一條圓形曲線與一條沒有過渡曲線的切線軌道連接時，上傾會以均勻的速度減小，這就是所謂的坡道。通常情況下，以 80 公里/小時的速度行駛時，坡度斜率應為 1 比 500，且不小於 1 比 400。
