出國報告（出國類別：其他）

## 電力機車68輛購案檢驗及監督 (114年第3梯次)

服務機關：國營臺灣鐵路股份有限公司

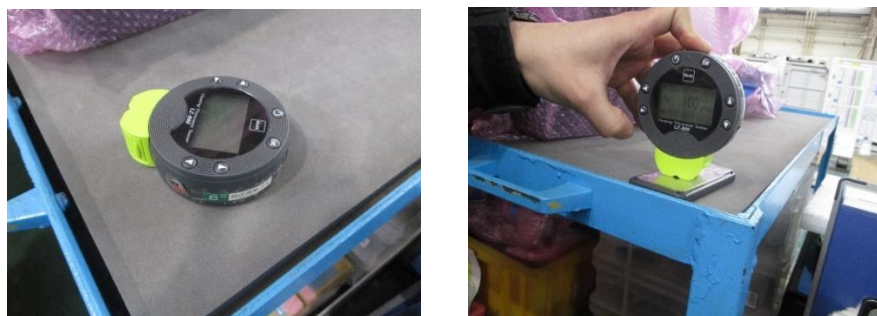
圖 3-1、膜厚計本體與校正

1. 使用標準且校正使用期限內之膜厚計，測試前進行校正後(圖 3-1，對圖 3-2 的 16 個點位進行量測，量測方式如圖 3-3 所示。

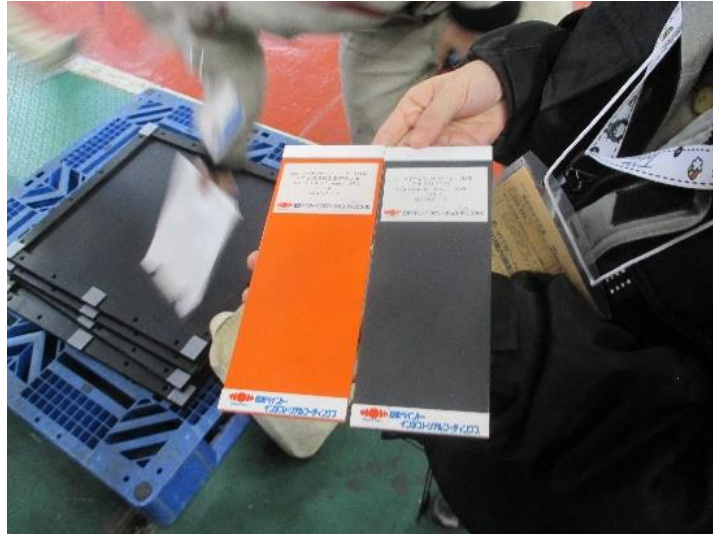
圖 3-4、外包廠商提供之色牌

2. 檢視油漆色調無明顯差異，廠商給予的塗料證明書(表 3-10)與色卡(圖 3-4)號碼需一致，之後與車體塗裝進行對比(圖 3-5)，不可有明顯之差異。
3. 標記油漆表面輕微瑕疵或髒汙待後續處理如圖 3-6

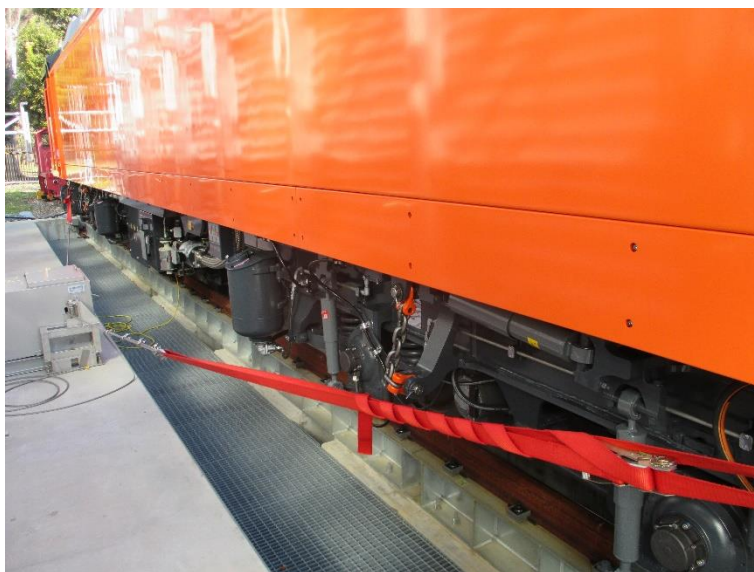
圖3-8、絞盤纜線固定狀況

2. 將絞盤的纜線與車輛兩端連結，如圖 3-8 所示。

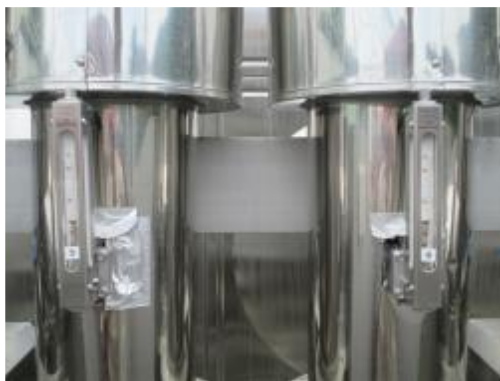
圖3-9、流量計數值

4.測試開始時，拍下 11 個流量計的照片並記錄每個流量計的壓力位準，確認其數值是否有達到規定的標準，如圖 3-9。

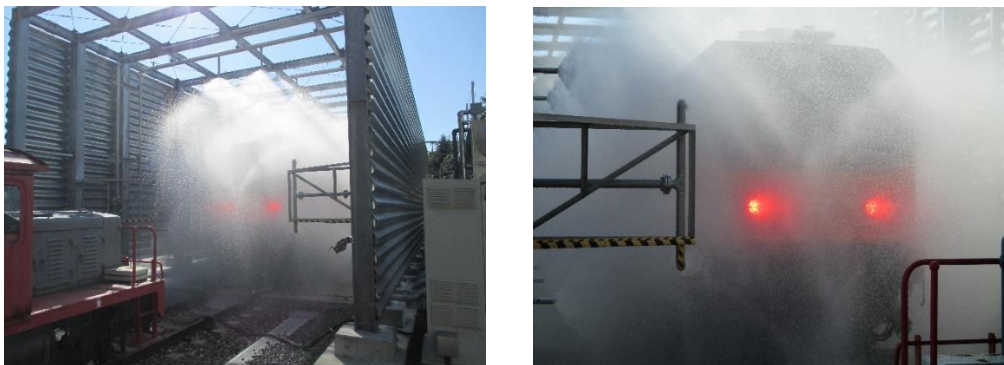
圖3-10、水密測試灑水狀況

5.車輛以每分鐘 200mm 的移動速度緩慢前進和後退。車輛每個外部結構噴灑共 10 分鐘如圖 3-10。

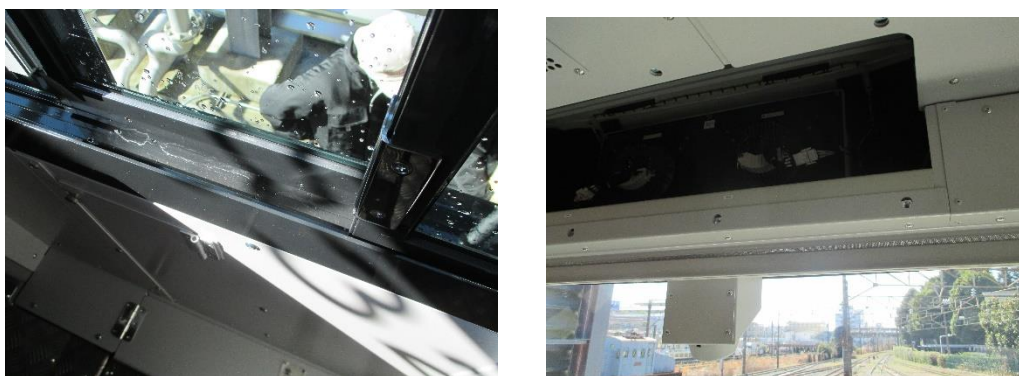
圖 3-11、窗溝與天花板檢查是否滲水

在灑水測試完成並實施首次目視檢查後，於測試實施日期後的三天再次實施目視檢查以確認沒有水侵入的痕跡，如圖 3-11。

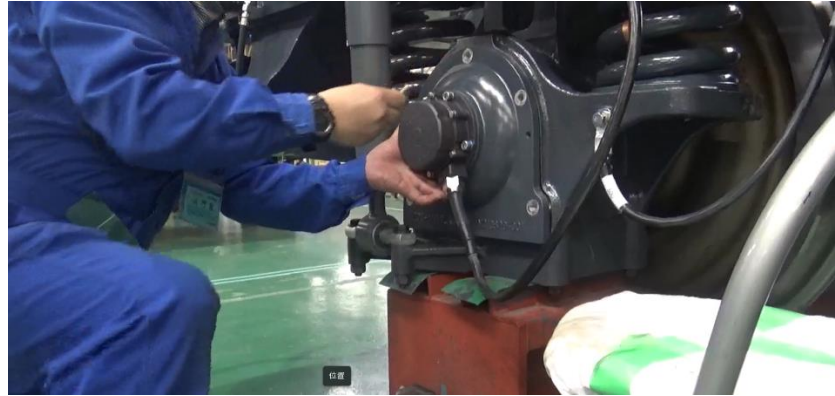
圖3-12、拆下車軸端蓋

1. 鬆開每個車軸的端蓋螺栓與車軸端蓋，如圖 3-12 所示。

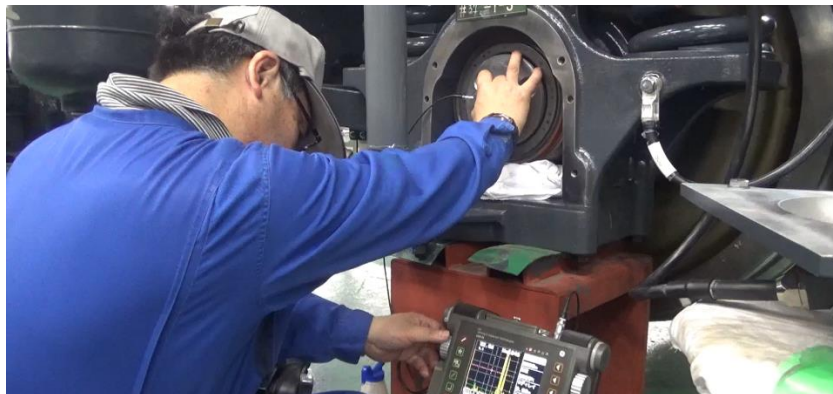
圖3-13、使用超音波量測設備進量測與量測點

2. 將探頭放置於車軸端部如圖 3-13 所示。超音波測試之可用空間

3. 設定超音波量測設備的頻率量級為 2MHz，時間基準範圍為 2,500mm。

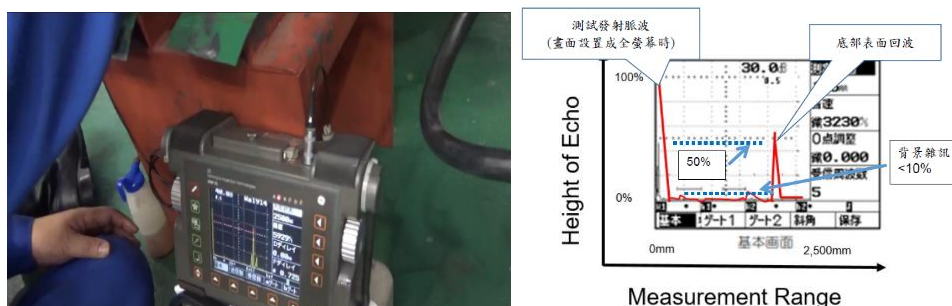
圖3-14、超音波量測之畫面

探頭髮射測試脈波。畫面的全高調整為測試脈波的高度。同一個探頭接收回波。接收到的底部表面回波的幅度應大於畫面全高(即為發射

測試脈波之幅度)的50%。背景雜訊的高度應小於畫面全高的10%，如圖3-14所示。

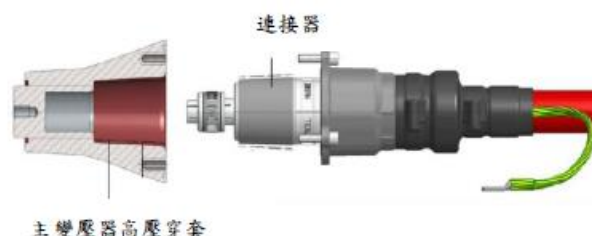
圖3-15、高壓穿套連結裝置

本次測試為主變壓器與高壓穿套連結裝置(圖3-15)之防水功能。車體水密例行測試程序書(EL68-BDY-TP-1001[ECS-QA-E7-TP-0015])規定的防水測試後，確認主變壓器與高壓穿套連結裝置的防水功能是充足。

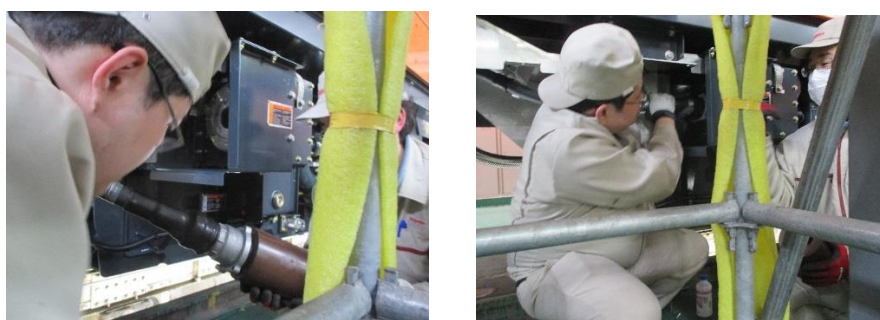
圖3-16、對連結裝置實施拆解

1. 車體水密測試後，打開連結裝置的保護蓋板。
2. 拆解連結裝置並確認其內部，如圖 3-16。

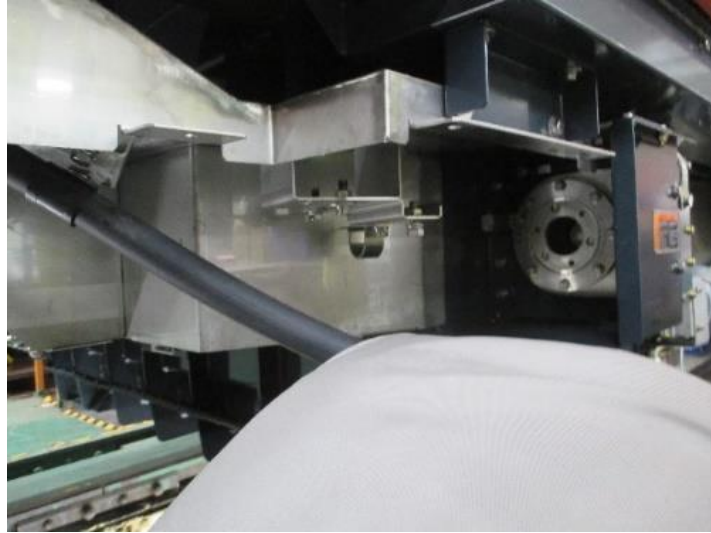
圖3-17、高壓穿套內部檢查

目視水沒有滲入如圖 3-17。

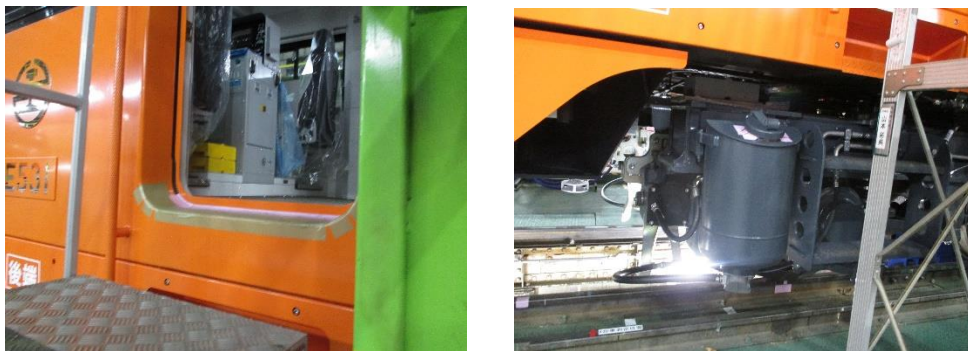
圖3-19、駕駛室與砂箱實施配重

駕駛室裝有相當於乘載人員質量的重物(160公斤)，由於砂箱未裝入砂，因此在各砂箱上放上20KG重物代替如圖3-19。

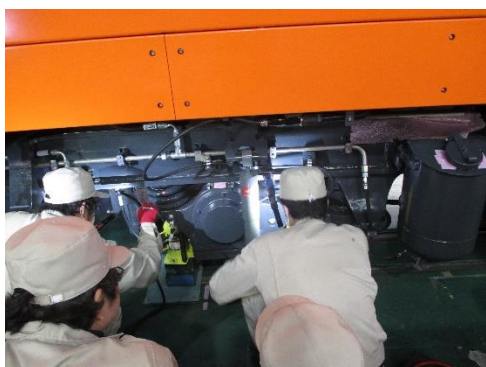
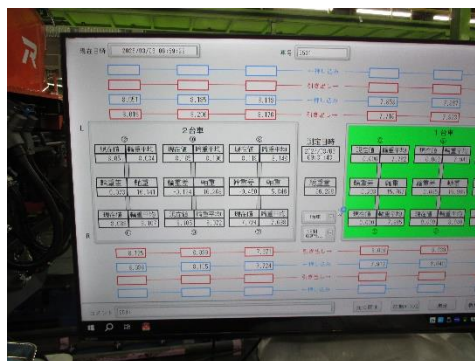
圖3-22、東芝人員對平均值過大之車軸進行調整

當車軸平均值過大時，則於較輕軸一側的一次簧增加墊片，當施工完則需再次測量，如圖3-22。

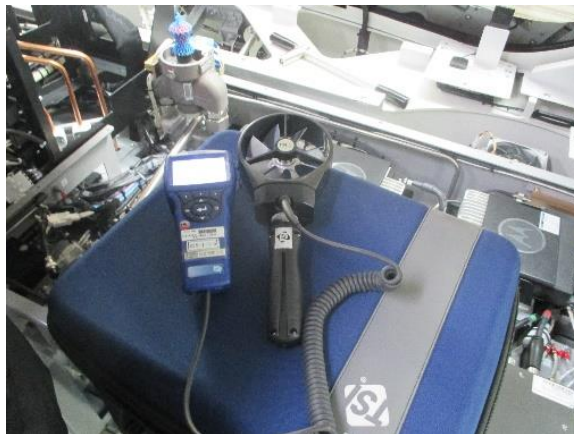
圖 3-23、扇葉式空氣流量計

- 1.使用標準且在校正使用限度內之扇葉式空氣流量計(圖 3-23)進行量測。

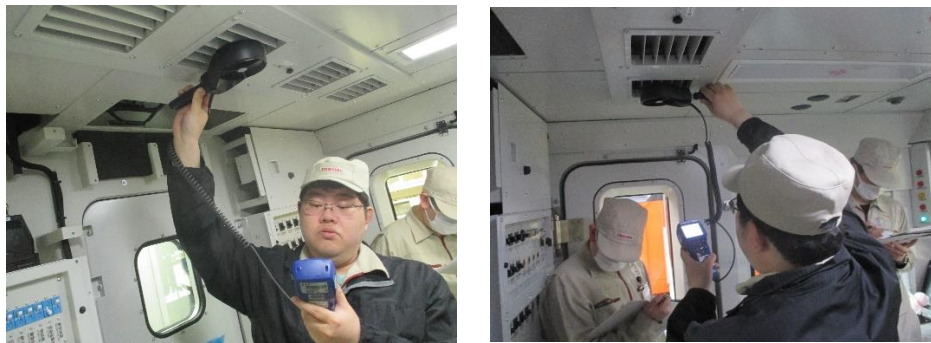
圖3-25、對量測點進行風量之量測

在指定位置測量(圖 3-25)，四處量測點風量總和 $\geq 16.3$ (立方公尺/分鐘)。

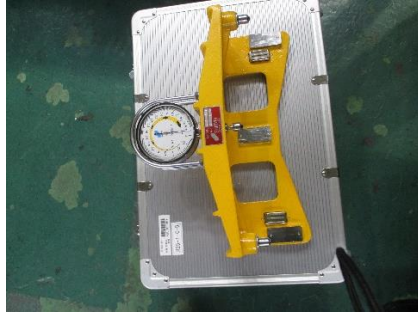
圖 3-26、車輪直徑量測工具

2. 目視檢查車輪踏面，確認是否有損壞和異物。
3. 準備車輪直徑測量工具 TY-50(圖 3-26)及車輪踏面確認量規(圖 3-27)。
4. 測量車輪直徑並記錄在表中。
5. 用量規檢查車輪踏面形狀，並記錄在表單上。

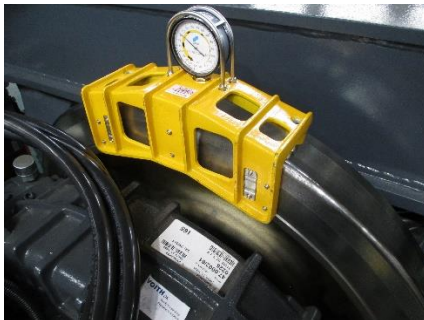
圖 3-28、車輪直徑量測

1. 車輪直徑  $D: \phi 924_0^{+4} (= \phi 924 \sim \phi 928)$  (圖 3-28)
2. 需搭配指定形狀的量具，踏面量具與實際踏面的間隙以厚薄規進行測量，其間隙應小於或等於 0.5mm。(圖 3-29)

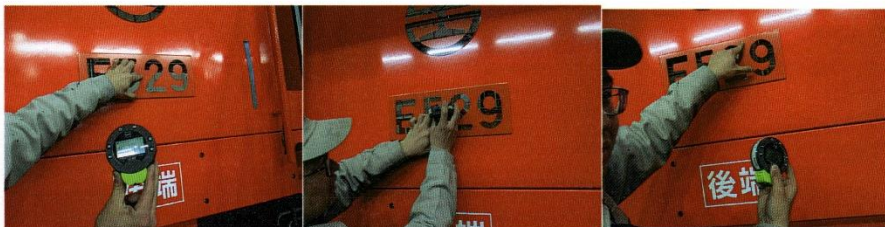
圖4-3、車號牌與車頭烤漆漆色有明顯落差之缺失改善

因為車號牌的材質與車頭材質不同,因此底層加工工法也有所不同,故塗裝後成品可能會有細微差異。  
 又因為工法不同,所以塗裝膜厚也有差異,也可能使色澤再有些差異。  
 但經東芝與檢驗人員於現場確認都在油漆例行程序及測試報告合格標準內。  
 附上施工廠商塗料證明,以佐證使用塗料相同,  
 往後會督導施工廠商後續工藝,以達到目視較無明顯色差。

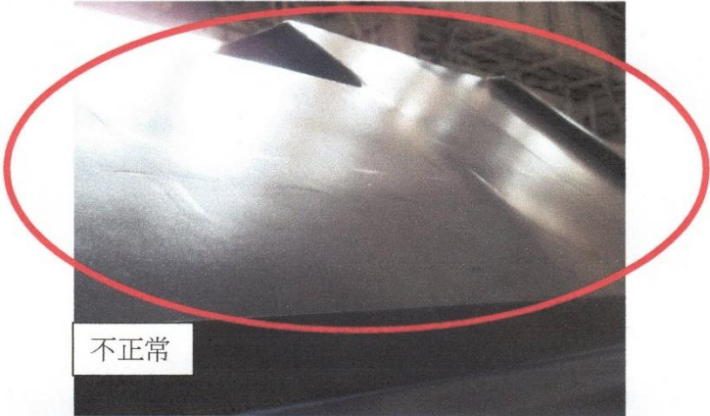
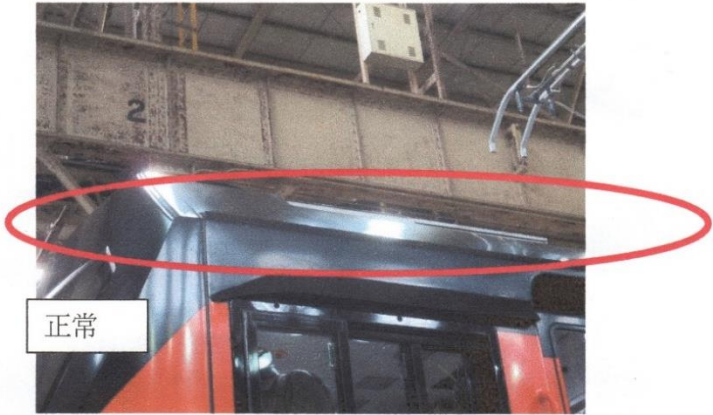
| 專案名稱：電力機車 68 輛案 | |
|---|---|
| E536 | <p>E536 駕駛室結構(外側屋頂)，參照車體技術規格，5.6 塗裝規格，目測與 E531、E533、E535 表面塗漆不相符，疑未補土或補土不足，仍可看見鐵板結構上強度鐵條。</p> <p>不正常</p> <p>正常</p> |

圖 4-6、駕駛室結構（外側屋頂），疑未補土或補土不足，可看見鐵板結構上強度鐵條之缺失單

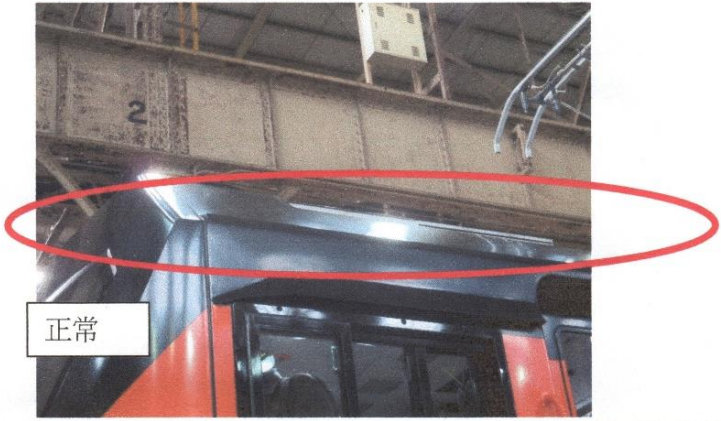
| 專案名稱：電力機車 68 輛案 | |
|---|---|
| E534 | <p>E534 駕駛室結構(外側屋頂)，參照車體技術規格，5.6 塗裝規格，目測與 E531、E533、E535 表面塗漆不相符，疑未補土或補土不足，仍可看見鐵板結構上強度鐵條。</p> <p>不正常</p> <p>正常</p> |

圖 4-7、駕駛室結構（外側屋頂），疑未補土或補土不足，可看見鐵板結構上強度鐵條之缺失單

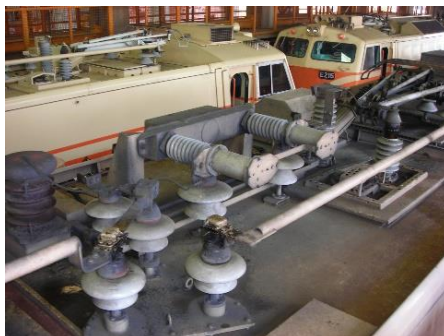
圖 5-2、GE 電力機車原廠所配置 PLB 型式真空斷路器總成外觀

- (一) 1977 年 GE 電力機車所配置的真空斷路器為 PLB 型式 (Primary Line Breaker)，屬於電磁開關式，真空斷路器欲閉合或切開是利用電磁線圈通電時產生之推動力，推動內部聯動機構，將真空瓶內之主接觸器閉合或切開(圖 5-2)。

1. 電磁線圈裝設於車頂，真空斷路器總成在定期保養後，密合度下降，易使雨水入侵。(圖 5-17、圖 5-2)
2. 控制接頭使用杜邦端子座，容易因為車體搖晃或雨水入侵而接觸不良。(圖 5-17)
3. 接點閉合使用電磁閥控制機械之撞擊方式，長時間使用，機構疲勞，壽年到限，作用機構斷裂。(圖 5-18)

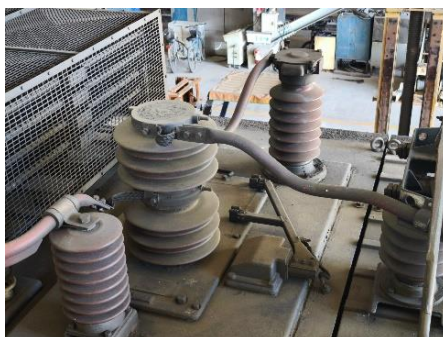
圖 5-3、E1000 型電力機車真空斷路器總成外觀

- (二) 1996 年 E1000 型電力機車所配置的真空斷路器為電磁空氣式，與 GE 電力機車 PLB 型式不同的是，真空斷路器欲閉合或切開是利用電路系統來控制高壓空氣已推動或釋放內部聯動機構，將真空瓶內之主接觸器閉合或切開(圖 5-3)。

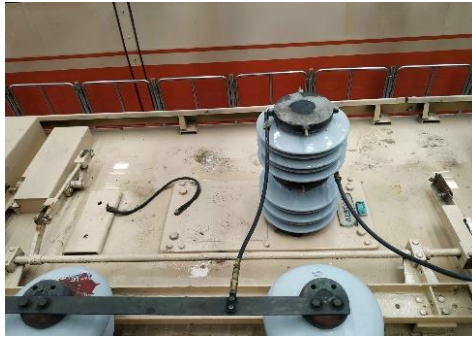
圖 5-4、改裝 GE 電力機車電磁空氣式真空斷路器總成外觀

- (三) 本公司 2006 年採購 30 套電磁空氣式真空斷路器，用來改裝 GE 電力機車 E200 型前 30 輛，以取代 PLB 型式真空斷路器缺料、維修不易…等情形，其動作原理與 E1000 型電力機車之真空斷路器類似，外觀尺寸更是相同，僅細部構造略為不同，故此款真空斷路器可與 E1000 電力機車互用(圖 5-4)。

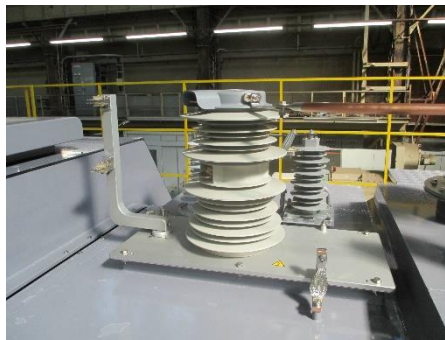
圖 5-5、E500 型電力機車電動型式真空斷路器總成外觀

(五) 本公司 2024 年採購 E500 型電力機車，配備電動型式真空斷路器，外觀上與 E1000 型電力機車電磁空氣式真空斷路器略同，不同的是斷路器閉合方式不用高壓空氣推動，而是與 PLB 型式相同，是以電磁線圈推動(圖 5-5)。

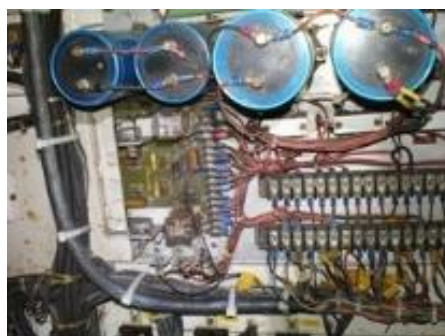
圖 5-7、控制用電路盤

4. 電路盤：為控制電磁線圈，需有控制用電路盤，電路盤上有閉合及切開用大容量電容、矽控整流器、繼電器、電阻等元件，控制用電路盤裝設於車內其他地方，再經配線連接至車頂控制電磁線圈等裝置(圖 5-7)。

4.使用繼電器、可變電阻、電容、矽控整流器等…當控制元件，可變電阻內部碳膜、矽控整流器、電容等元件，均發生老化現象。(圖 5-19、圖 5-7)

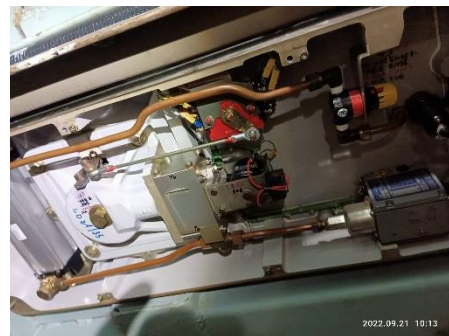
圖 5-20、電磁空氣型式內部零件塑膠製品

1. 需有高壓空氣氣源及作用閥，在高壓空氣壓力不足或洩漏等原因，易產生 VCB 不閉合。
2. 因真空斷路器總成裝設於車頂，高壓空氣氣封易因為過熱現象材質變化，而產生漏氣。(圖 5-20)
3. 裝設於車頂，總成內部零件之塑膠製品，因長年曝曬有過熱現象，易有塑膠變質、輔助接點單元機構斷裂等問題。(圖 5-20)

4. 閉合用電磁閥長期通電使用，有燒損疑慮。(圖 5-20、5-21)

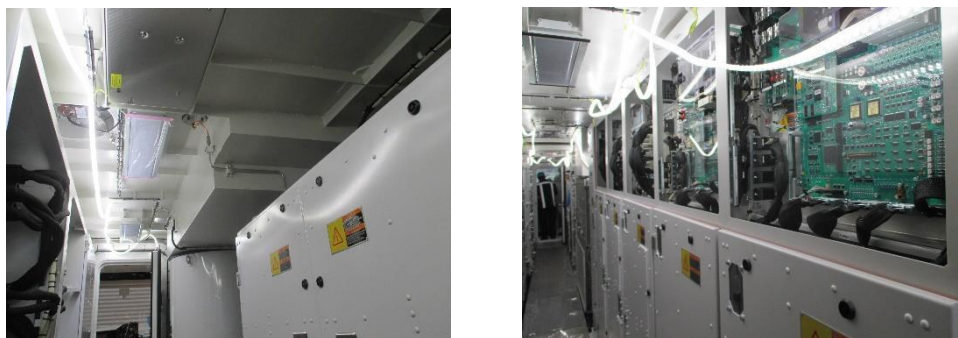
圖 6-1、車內走道使用 LED 燈條方便照明

目前同仁在電力機車定期保養維修施工時，習慣開啟車內的走道燈，再配合自己的頭燈或手電筒施工，因照射範圍有限，及動力車电瓶置於使用位，若未能將相關斷流開關置關閉位，在更換零組件時，恐有觸電危險。若能使用 LED 燈條照明，可有較明亮的工作環境，也可方便判斷未知的隱憂，亦不怕誤觸相關開關。

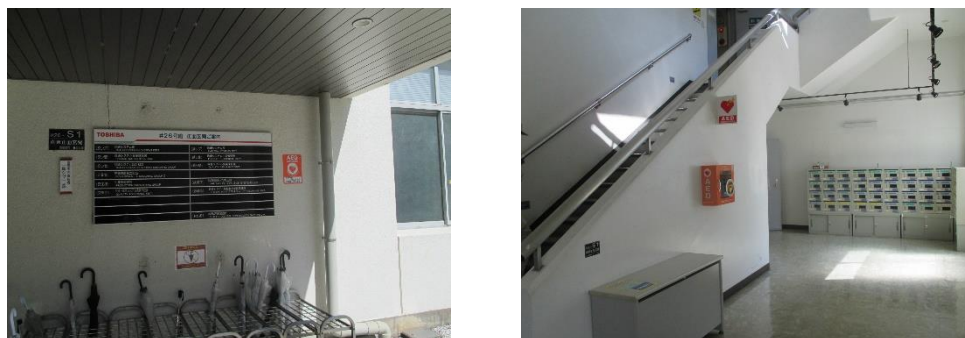
圖 6-2、建築物內自動體外去顫器(AED)裝置

在東芝府中事業所廠區各建築物內均有設置，並以明顯標誌標示。目前本公司各車站、廠、段及新自強號 3000 型車輛的第 7 節車廂亦有設置，惟廠、段所屬轄地較為寬廣，實可考慮增設 AED 裝置，於輪班人數較多的單位內，並固定安排操作教學，以備不時之需。

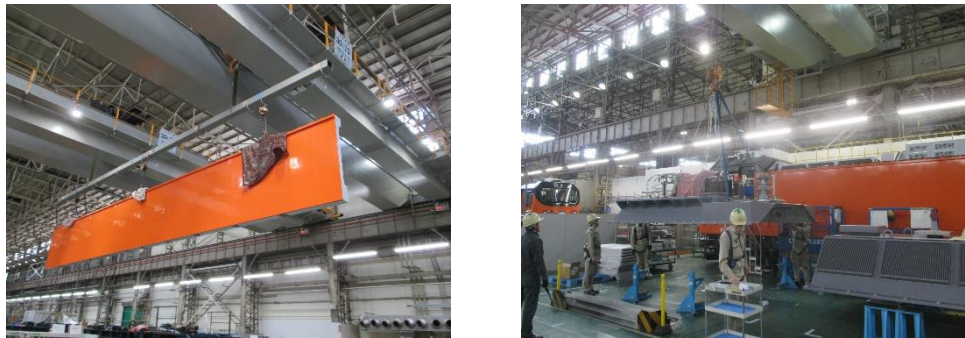
圖 6-3、吊掛作業保持水平

以吊掛車頂為例，四條吊索中有二條使用固定式尼龍繩，另二條使用「手拉式鏈條吊車」，在操作物件上升前，先操作「手拉式鏈條吊車」控制鏈條長短，讓四條吊索呈現拉緊狀態，以使物件盡量水平。欲試吊上升時，在吊掛物少許離地後，再操作「手拉式鏈條吊車」確認及調整吊掛物件的水平。

與目前段上吊掛車頂作業時，使用固定式鋼索不同，固定式鋼索長短固定，受吊物件及受吊點亦不同，使用固定式鋼索在吊掛物件時易有少許偏心或傾斜，在物件最後要鑲配時，吊掛物件保持良好的水平，會較易於後端的作業流程。

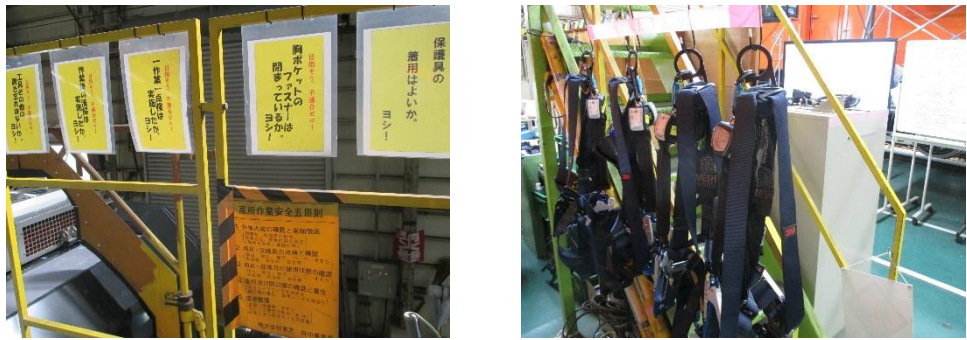
圖 6-4、高架作業入口處

- (一) 因背負式安全帶放置點與工作區距離太遠，員工同仁在路程遠近與工作快慢的選擇考量上，疑有放棄穿著的想法。
- (二) 在工作項目簡單，欲上高架時間較短時，背負式安全帶調整不易，而影響員工同仁穿戴意願。

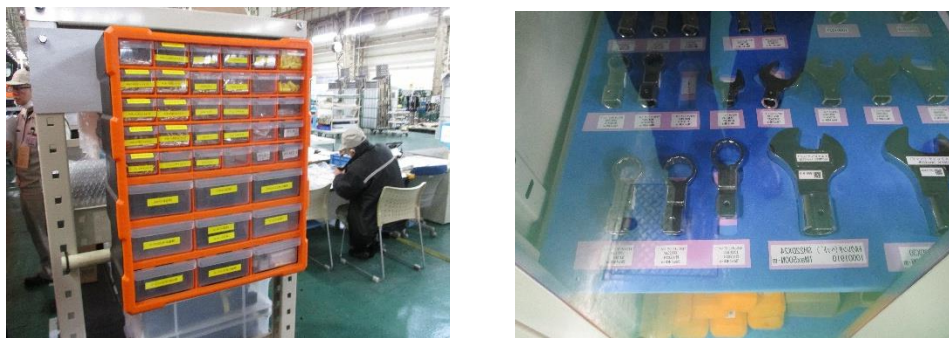
圖 6-5 工具與材料井然有序放置

東芝府中事業所之機車製造廠內，各項工具與材料，都會妥善的保存，在方便作業與管理的前提下，會井然有序地放置於各項容器或架上(圖 6-5)並且在使用完工具後會把上方的油汙清潔乾淨，以確保工具的使用壽命，以利下一位使用者使用。

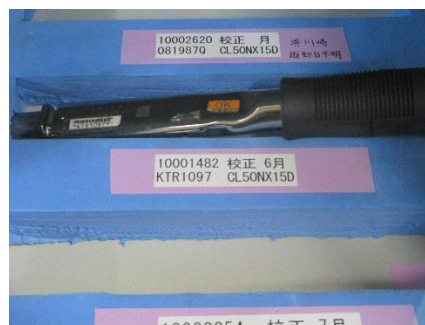
圖 6-6 量具註明校正時間

而在放置量表與過磅之器材的架子上，更會註明此量具的校正時間，以利使用者判斷此量具是否符合使用精度(圖 6-6)
