出國報告（出國類別：其他）

電力機車 68 輛購案  
檢驗及監督(114 年第 7 梯次)

服務機關：國營臺灣鐵路股份有限公司

本次出國之主要目的，係配合 E500 型電力機車製造進度，派遣監造人員前往立約商株式會社東芝（以下內文皆簡稱為「立約商」）位於日本府中東芝製造廠，執行駐廠監造檢驗作業。檢驗範圍包括製造流程、組裝作業及各項測試程序之現地查驗，以確認各項作業內容符合契約規範及技術要求。

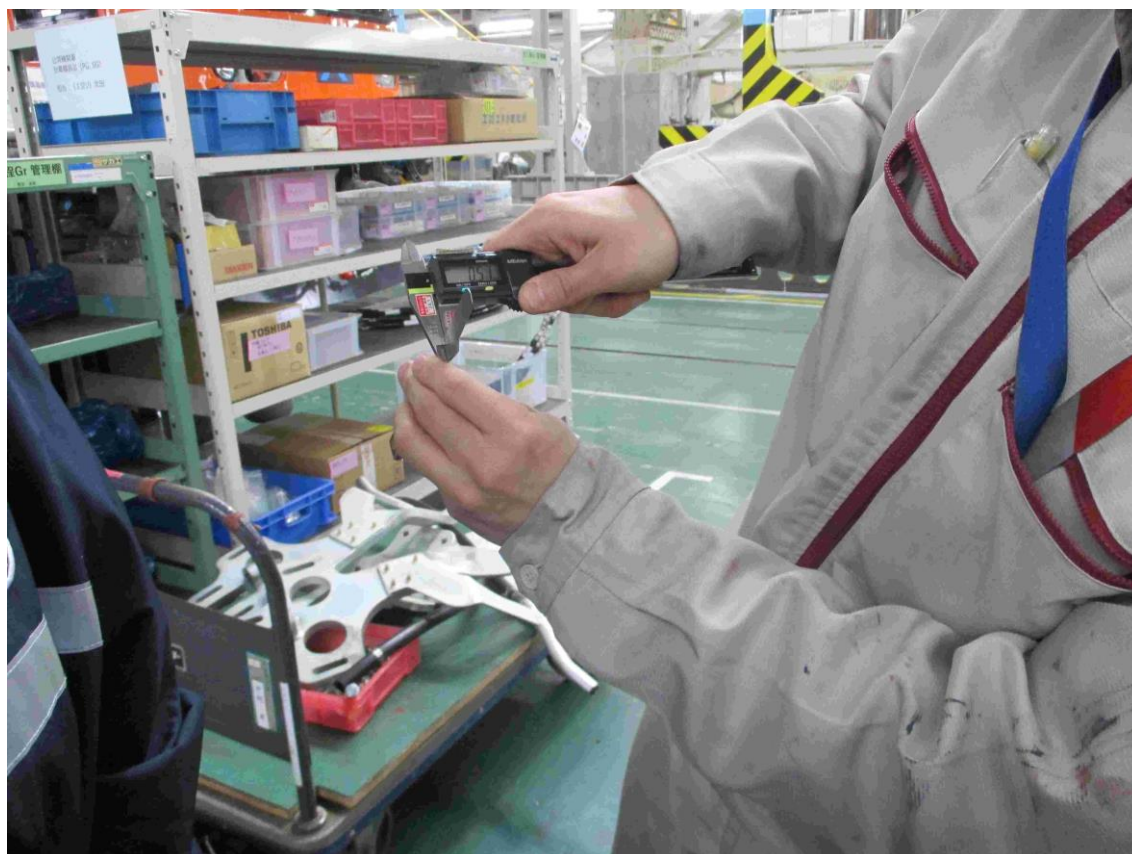
圖 3-7:本次測試中使用的厚薄規

- A. 車輪直徑 D:Ø 924~Ø 928
  - B. 需搭配指定形狀的量具，踏面量具與實際踏面的間隙以厚薄規進行測量，其間隙應小於或等於 0.5 mm。
- 2.3. 輪軸組殘留不平衡量(測試程序書章節 7.2)&車輪踏面輪廓(測試程序書章節 7.3) 測試與檢驗過程

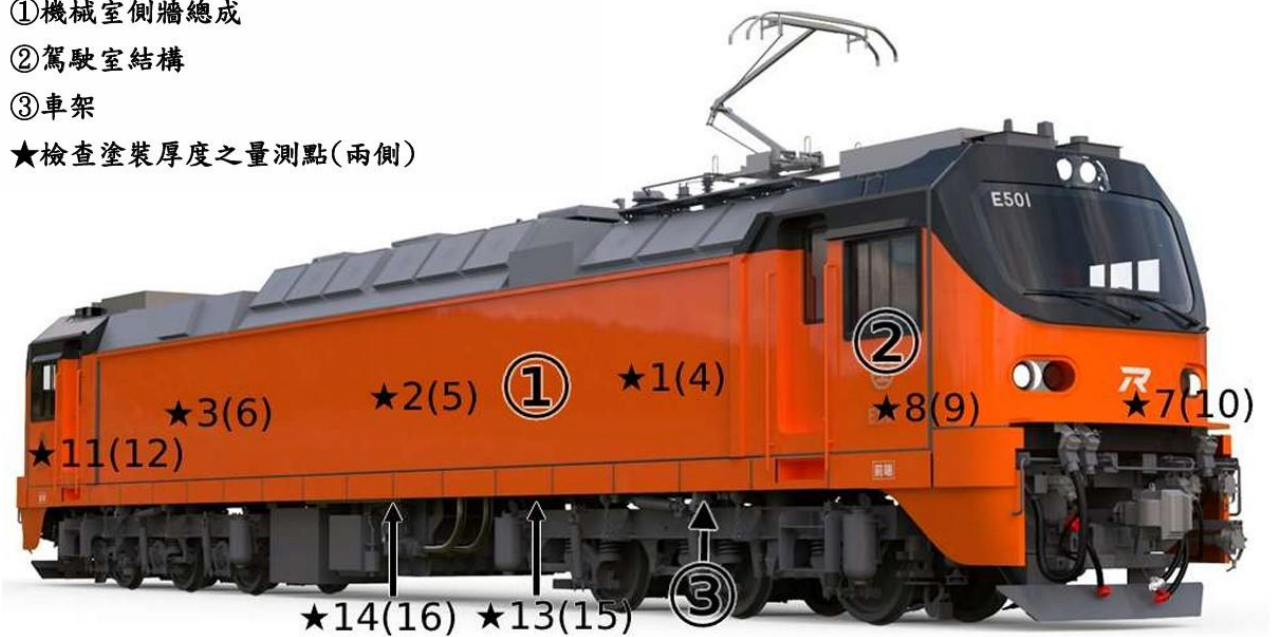
圖 3-17:本測試所安排之量測點

★檢查塗裝厚度之量測點(兩側)

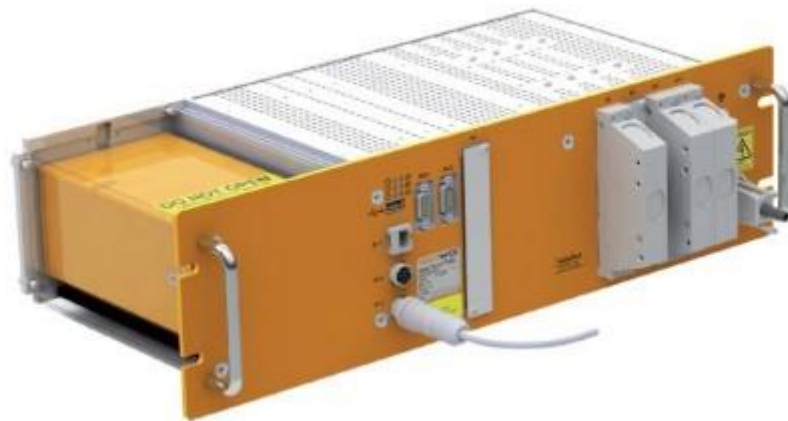
圖 4-3: TELOC® 3000 本體

限速備援系統是由機車繼電器迴路與控制其繼電器迴路的 TELOC®3000 所組成。圖 4-3 為 TELOC® 3000。基本功能使用兩個電路板，SABOB 和 REBOB，安裝在 TELOC®3000 上。SABOB 具有 PG 感測器介面，用於檢測機車速度，以及 DI/DO 介面，用於控制限速備援系統電路。在緊急緊軔電路中使用 SABOB DO 接點。REBOB 具有 DO 介面，用於控制限速備援系統電路。通過使用 REBOB DO 接點來驅動機車電路的繼電器，讓限速備援系統的各電路都得以運作。

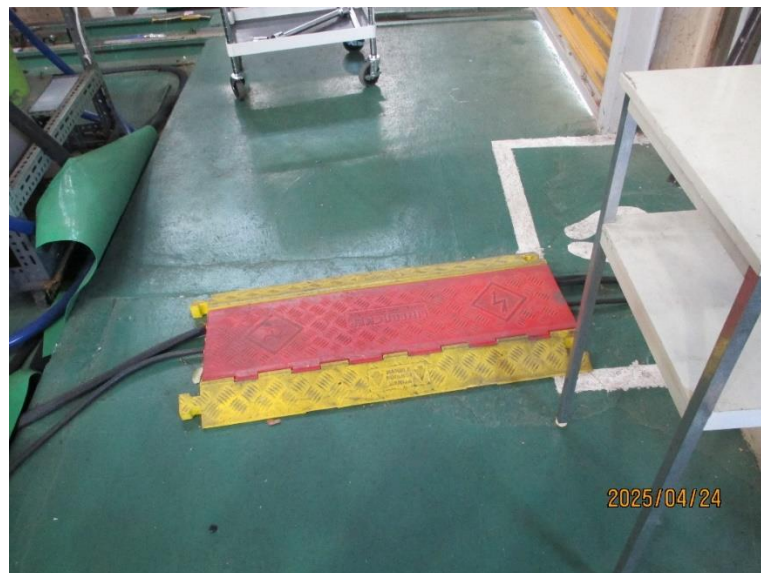
圖 5-4: 保護電纜之保護蓋

東芝公司於廠區現場管理中，對於電纜線之布設與安全維護表現出高度重視。針對需橫越行人動線之電纜路徑，皆採取加裝護蓋、上方鋪設塑膠墊等方式進行妥善防護，藉以避免人員直接踩踏電纜所可能引發之跌倒事故，並同時有效降低電纜因外力擠壓而受損的風險。此類保護措施不僅提升了現場通行安全，也有助於延長電纜壽命與降低設備故障率。

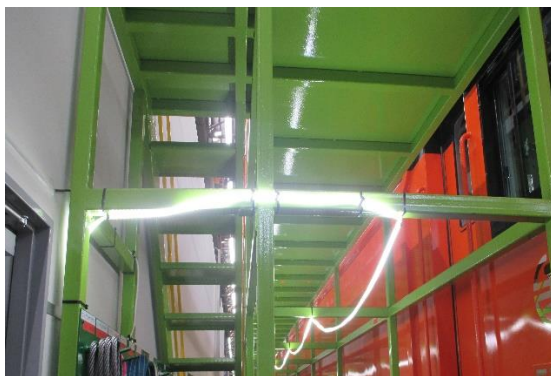
圖 5-6:東芝府中廠內工作平台下燈條

東芝公司在現場照明設施方面相當完善，整體規劃具備高實用性與安全考量。廠區內普遍設有多層次的照明設備，例如於屋頂處設置水銀燈作為主要照明來源，側牆則搭配日光燈進行輔助，此外在梯子下方或相對昏暗之區域，亦加裝 LED 燈條以進一步提升局部亮度。這樣的照明配置，有效確保工作人員在各種作業環境下皆能擁有良好視線，避免因光線不足導致之絆倒、誤判或設備操作錯誤等工安風險。整體而言，東芝在照明細節上的周延考量，對維護現場作業安全與提升工作效率均有顯著助益，實為本公司在工作環境規劃上值得借鏡之處。
