出國報告（出國類別：洽公）

## 辦理大林儲運中心4座球型槽之監造與 品質查驗工作

服務機關：台灣中油股份有限公司興建工程處

大林儲運中心4座球型槽新建統包工程(KDC0839001)

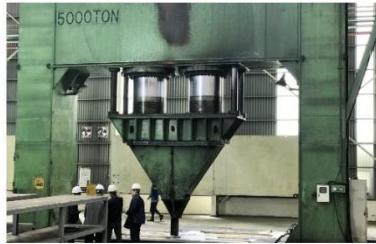
Pressing Machine (Capacity of 5,000Mt)

The pressing machine – cap. 5,000Mt. – allows fabrication thickness up to 150 mm.

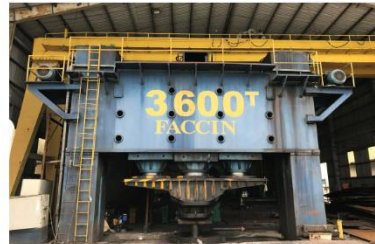
Pressing Machine (Capacity of 3,600Mt)

The pressing machine – cap. 3,600Mt. – allows fabrication thickness up to 100 mm, which enables us to fabricate one spherical tank of 4,500m<sup>3</sup> approximately within 2 months.

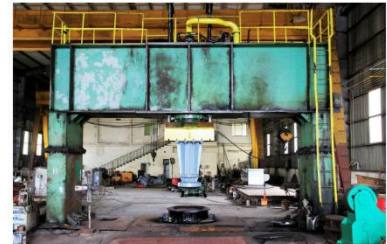
Pressing Machine (Capacity of 1,500Mt)

The pressing machine, cap. 1,500Mt, capable to work with steel thickness up to 60 mm. It is used to press spherical shells of 2150m<sup>3</sup> LPG tanks (t = 44 mm) and 4500m<sup>3</sup> LPG tanks (t = 51.5 mm) at previous projects.

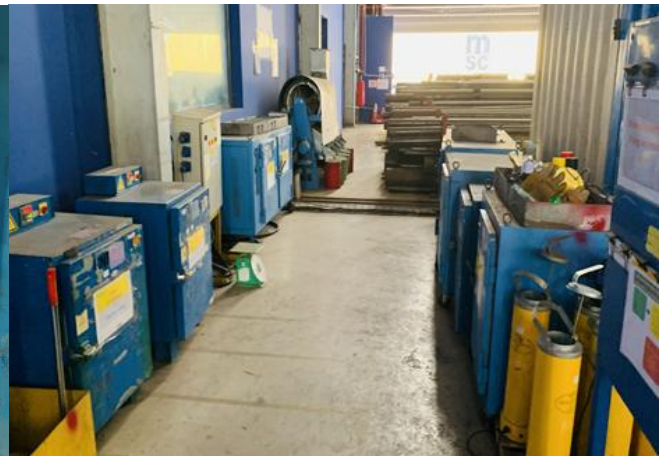
參觀工廠前，CNI的環安衛人員對於進廠前的危害告知及緊急逃生路線清楚的告知，參觀時也配合要求穿著安全鞋、安全帽及反光背心，對於工安要求相當確實，相對國內工廠通常對參訪較沒要求，工廠整體5S做的很好，物料排放整齊，空間寬敞明亮，行進路線也相當明確，另有規劃不銹鋼製作區域避免交互汙染，相較國內廠商也算在水準之上，銲材室設有空調分類擺放整齊，每日溫濕度及領用記錄有確實紀錄。銲材烘烤保溫箱設置數量足夠，能將不同材質銲條分開存放，確實管控領用數量並落

(銲材烘烤保溫箱設置)

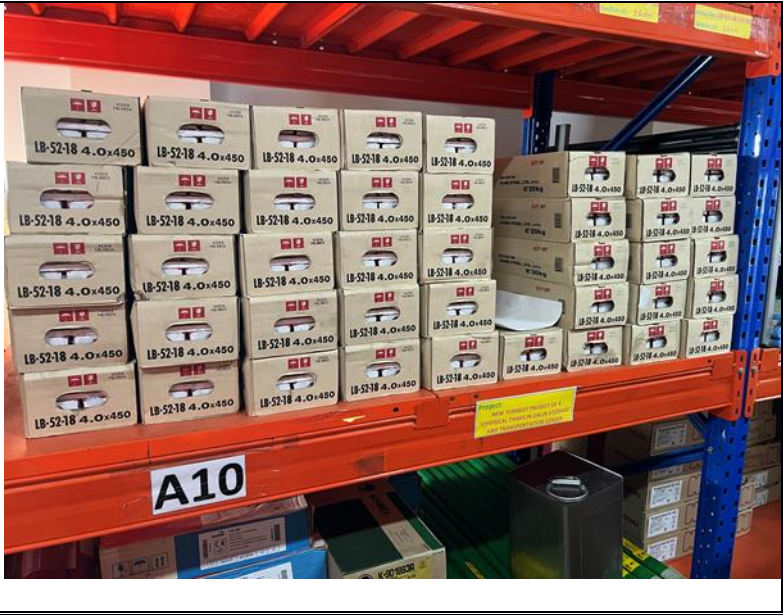
| <p>拍照日期:114年10月28日</p> <p>工程名稱：大林儲運中心4座球型槽新建統包工程</p> <p>拍照地點：越南 CNI 球型槽預製工廠</p> <p>說明：<br/> 鋅材儲存至乾燥及通風良好之非露天庫房。</p> | |

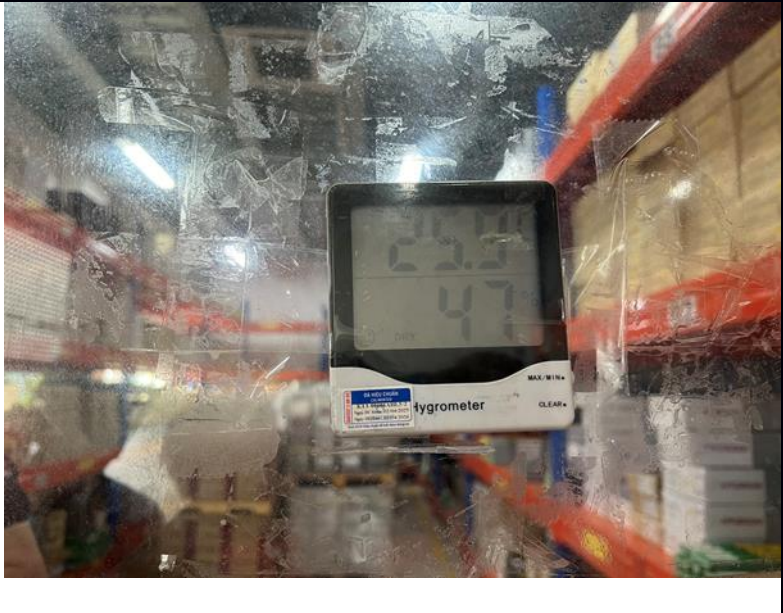
| <p>拍照日期:114年10月28日</p> <p>工程名稱：大林儲運中心4座球型槽新建統包工程</p> <p>拍照地點：越南 CNI 球型槽預製工廠</p> <p>說明：<br/> 鋅材存放地點應設有溫、濕度自動控制系統以保持乾燥。溫度:25.9℃，濕度:47。</p> | |

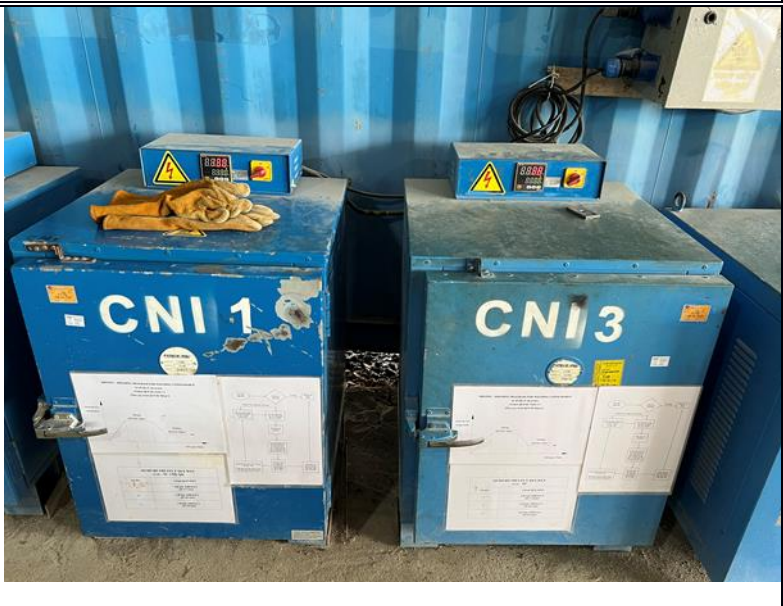
| <p>拍照日期:114年10月28日</p> <p>工程名稱：大林儲運中心4座球型槽新建統包工程</p> <p>拍照地點：越南 CNI 球型槽預製工廠</p> <p>說明：<br/> 依鋅接管理程序書鋅條乾燥後未立即使用之鋅材應置於至少120℃之「保溫箱」，工地現場鋅條保溫箱溫度:130℃。</p> | |

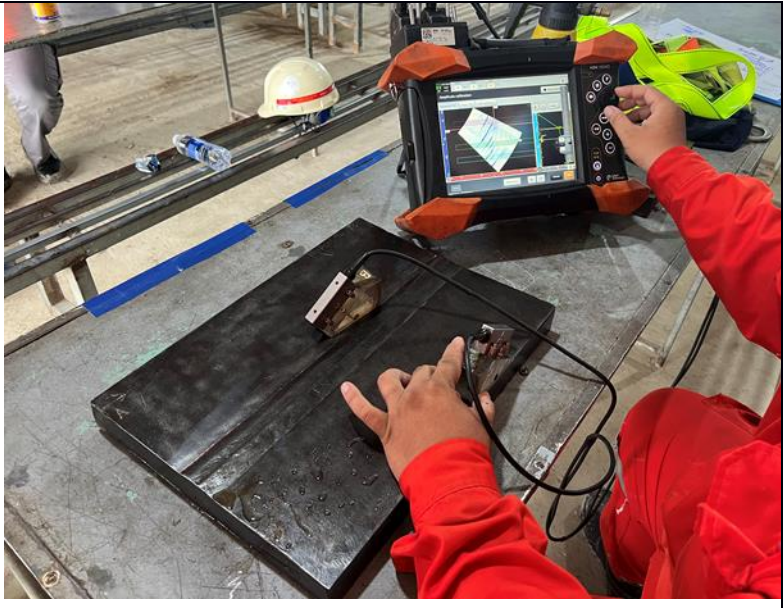
| <p>拍照日期:114年10月28日</p> <p>工程名稱：大林儲運中心4座球型槽新建統包工程</p> <p>拍照地點：越南 CNI 球型槽預製工廠</p> <p>說明：<br/>PAUT 檢測儀器校正、校驗射束及試塊、範圍校準、驗證水平掃描範圍和振幅或靈敏度... 等</p> | |

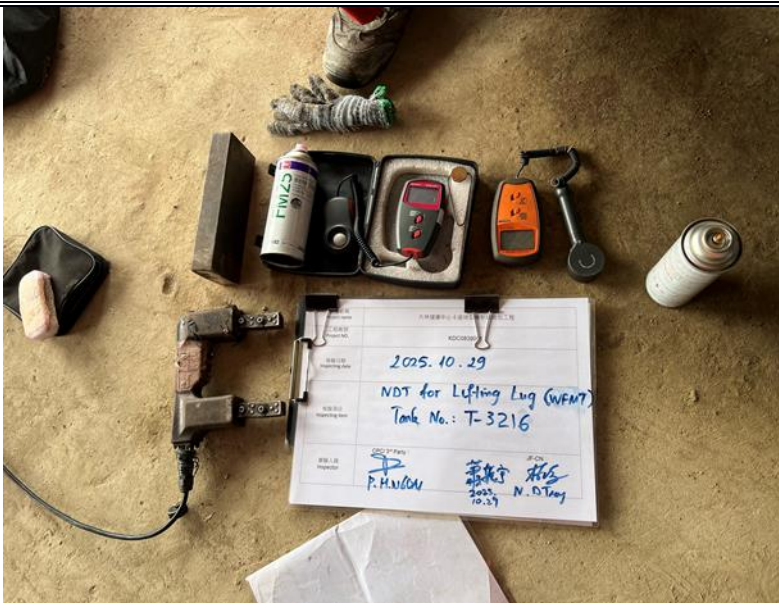
| <p>拍照日期:114年10月29日</p> <p>工程名稱：大林儲運中心4座球型槽新建統包工程</p> <p>拍照地點：越南 CNI 球型槽預製工廠</p> <p>說明：<br/>WFMT(濕式螢光磁力檢測)檢測儀器校正、磁軛吸舉力、光強度測量及磁場強度指示確認...等。</p> | |

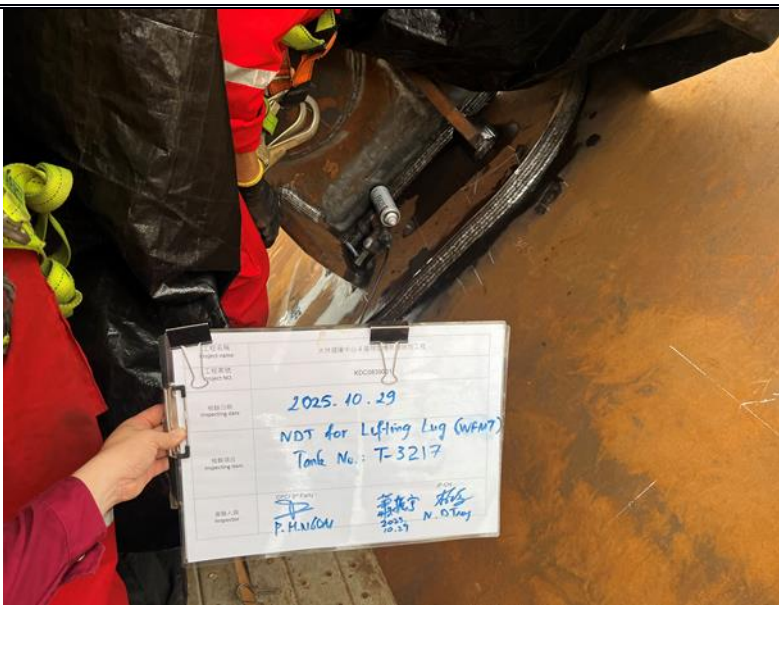
| <p>拍照日期:114年10月29日</p> <p>工程名稱：大林儲運中心4座球型槽新建統包工程</p> <p>拍照地點：越南 CNI 球型槽預製工廠</p> <p>說明：<br/>檢測前受檢測區鄰近25mm 範圍內區域的表面都必須乾燥且不可有污物、油酯、銲藥及銲接濺珠等物質干擾檢測作業，經查現場球型槽 T-3217吊耳處表面狀況良好。</p> | |

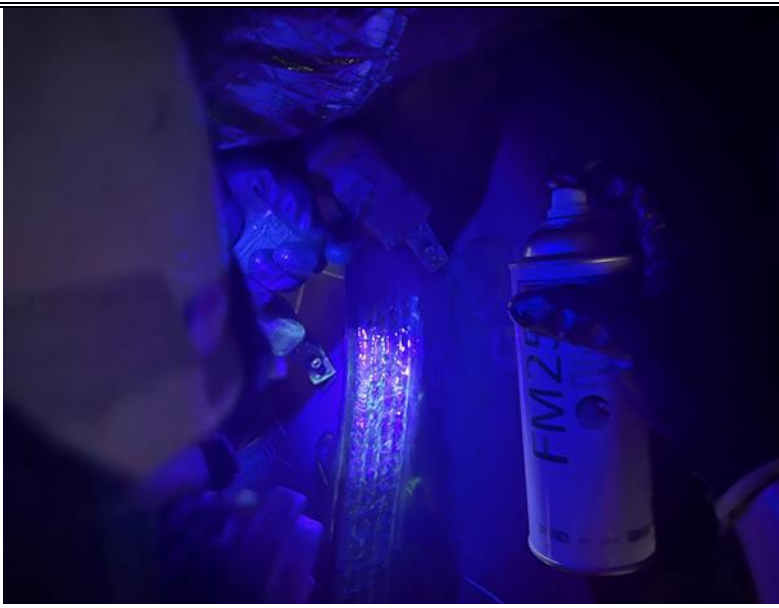
| <p>拍照日期:114年10月29日</p> <p>工程名稱：大林儲運中心4座球型槽新建統包工程</p> <p>拍照地點：越南 CNI 球型槽預製工廠</p> <p>說明：<br/>濕式磁粒以噴霧方式施加於受檢面，所有檢測必須充分重疊以保證所有範圍都在要求的有效靈敏度內，各檢測區域應分別進行兩次檢驗，第二次檢驗時的磁力線方向，應與第一次檢驗方向近似垂直。現場檢測人員動作確實仔細，檢驗 T-3217吊耳處發現多處銲道有整理時的研磨痕跡外，並無裂痕等線型顯示或大於5mm 之圓形瑕疵顯示，結果判定合格。</p> | |

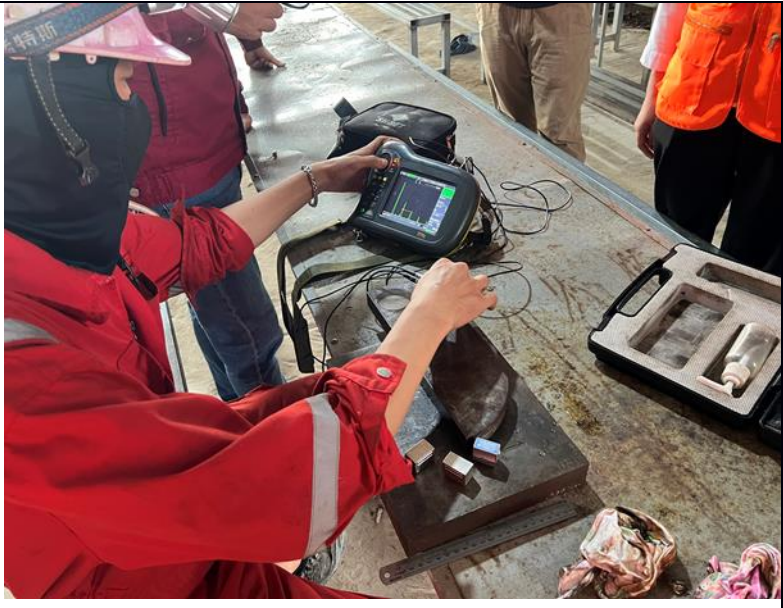
| <p>拍照日期:114年10月29日</p> <p>工程名稱：大林儲運中心4座球型槽新建統包工程</p> <p>拍照地點：越南 CNI 球型槽預製工廠</p> <p>說明：<br/>直束 UT 檢測設備校準，校驗螢幕垂直線性、增幅線性、系統校準... 等</p> | |

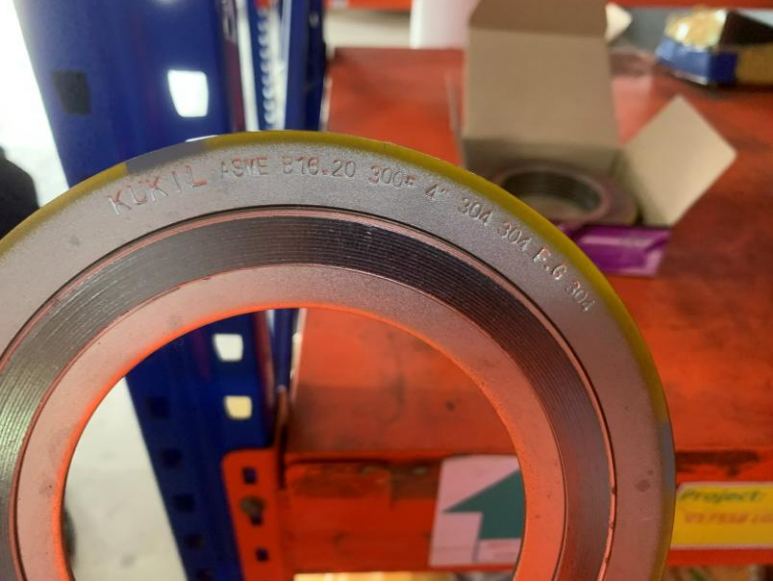
| <p>拍照日期:114.10.28</p> <p>工程名稱：大林儲運中心4座球型槽新建統包工程</p> <p>拍照地點：越南 CNI 公司</p> <p>說明：<br/>一、法蘭墊圈材料抽查：</p> <p>墊圈材料存放良好，標示明確廠牌為韓國 INNTOT KUKIL 與送審廠家相符。</p> | |

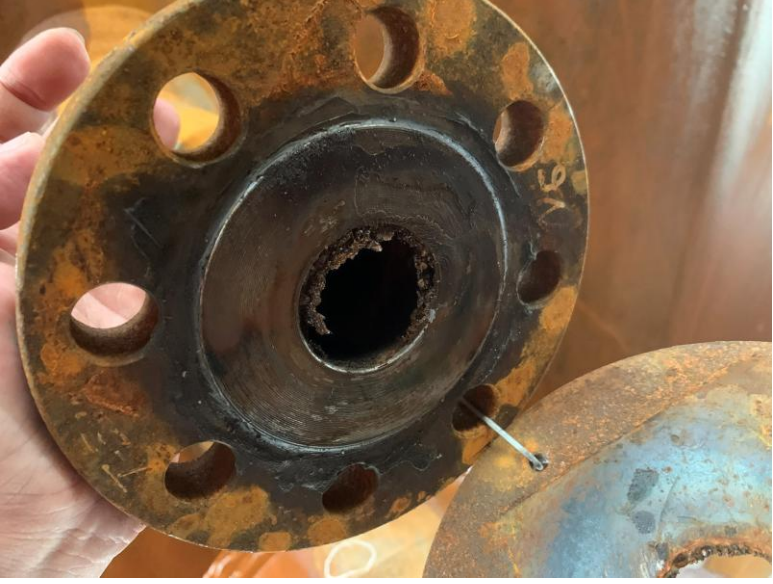
| <p>拍照日期:114年10月28日</p> <p>工程名稱：大林儲運中心4座球型槽新建統包工程</p> <p>拍照地點：越南 CNI 公司</p> <p>說明：<br/>二、噴嘴法蘭面保護檢查：</p> <p>T-3217抽查 N6管嘴，拆開法蘭面塑膠防護蓋檢查，均有塗佈油脂類防銹。</p> <p>法蘭面防銹及防碰撞措施良好。</p> | |

- 1.針對法蘭面紋路的保護議題，CNI 公司有展示他案出貨前均會提供照片給客戶，確保出貨前均為正常，該方式建議未來本公司對於廠製設備，在設備預檢會議時也可提出要求製造廠商辦理，確保品質。
- 2.經由本次參訪得知，越南球型槽工地製造現場外，運輸碼頭的設施改善工程完工時程與球型槽運輸時程相當接近，如運輸碼頭工程未順利完工，恐影響後續工程進度，越南碼頭施工進度應列入施工會議內追蹤，以提前擬定可能造成的風險，來做應對管控措施。
3. ASME AI (Authorized Inspection) 在壓力容器製造中具有最終審查與簽證，負責確認材料證明、銲接程序、NDT 結果及壓力試驗紀錄等是否符合 ASME CODE 要求。本次抽查中發現 AI 審查部分報告文件需等待較長時間，造成施工進度申報與報告文件簽認有時間上的落差，進而影響施工排程與進度通報的準確性。建議 CNI 與越南 ASME AI 溝通協調加快施工檢驗文件的簽認，以利工程進行。

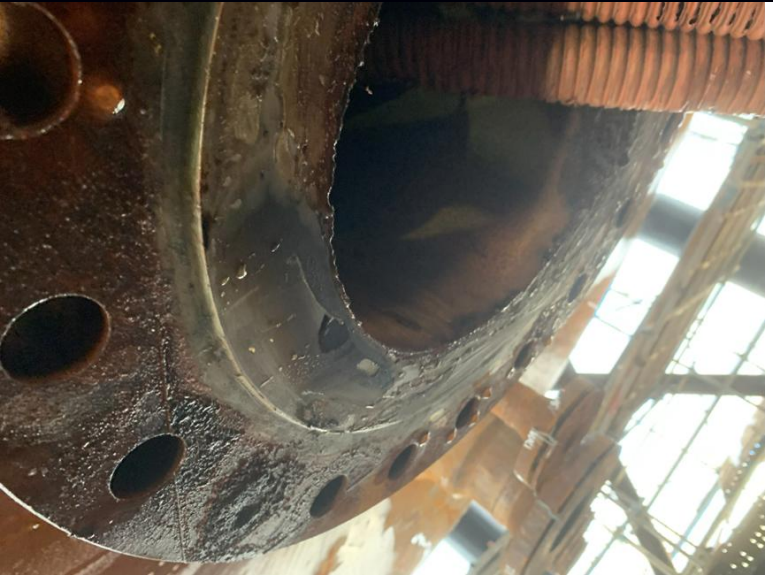
| <p>拍照日期:114年10月28日</p> <p>工程名稱：永安廠增建氣化設施興建統包工程</p> <p>拍照地點：越南 CNI 公司</p> <p>說明：<br/>二、噴嘴法蘭面保護檢查：</p> <p>T-3217抽查 N2管嘴，拆開法蘭面塑膠防護蓋檢查，均有塗佈油脂類防銹。</p> <p>法蘭面防銹及防碰撞措施良好。</p> | |

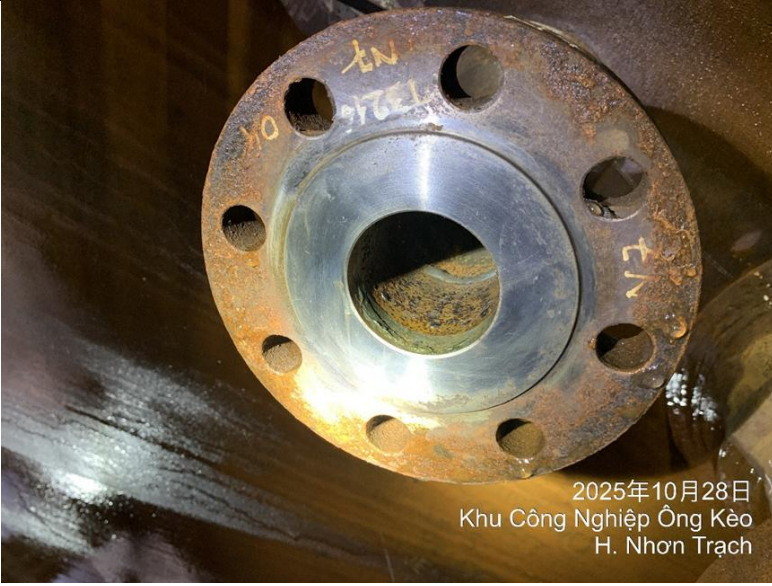
| | | | | | | | | | | | | | | | | |
|---|---|---|---|--|---|---|--|---|---|--|---|---|---|---|---|--|
| <div>拍照日期:114.10.28</div> <div>工程名稱：大林儲運中心4座球型槽新建統包工程</div> <div>拍照地點：越南 CNI 公司</div> <div>說明：<br/>二、噴嘴法蘭面紋路檢查：<br/>抽查 T-3216 N6 N7 N1管嘴，法蘭面紋路正常無受損。</div> | <div>

</div> <div>2025年10月28日<br/>Khu Công Nghiệp Ông Kèo<br/>H. Nhơn Trạch</div>                                                                                                                                                                                                                                                                                                                                                                                                                                                                          |                                                 |                              |  |                         |            |  |                         |      |  |                  |                                   |                                                 |                   |                  |  |
| <div>拍照日期:114年10月28日</div> <div>工程名稱：大林儲運中心4座球型槽新建統包工程</div> <div>拍照地點：越南 CNI 公司</div> <div>說明：<br/>二、噴嘴法蘭面紋路檢查：<br/>抽查 T-3216 N6 N7 N1管嘴，法蘭面紋路正常無受損。</div> | <div>

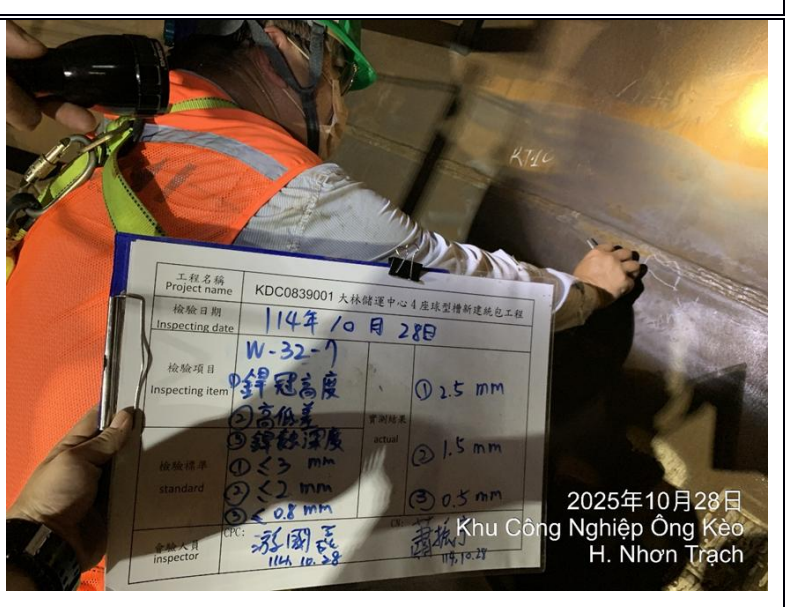
| <p>拍照日期:114年10月28日</p> <p>工程名稱：大林儲運中心4座球型槽新建統包工程</p> <p>拍照地點：越南 CNI 公司</p> <p>說明：</p> <p>四、T-3216 鐸道檢查：</p> <p>(2)鐸道位置:W-25</p> <p>鐸冠高度2.5mm(標準值<math>\leq 3\text{mm}</math>)</p> <p>高低偏差0.5mm(標準值<math>\leq 2\text{mm}</math>)</p> <p>鐸蝕0.5mm(標準值<math>\leq 0.8\text{mm}</math>)</p> | <p>2025年10月28日<br/>Khu Công Nghiệp Ông Kèo<br/>H. Nhơn Trạch</p> |

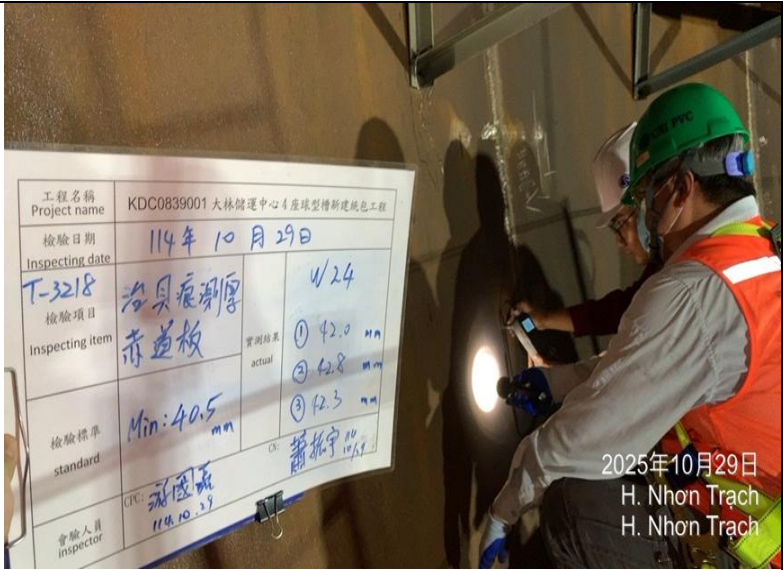
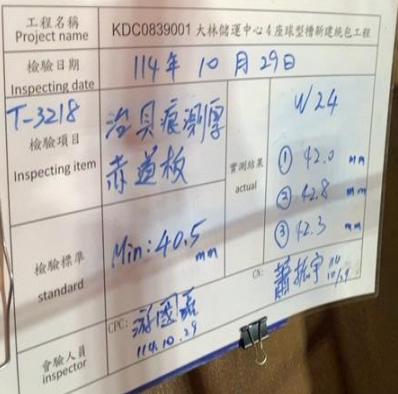
| <p>(1)鐸道位置：W24</p> | |

| <p>五、T-3218板厚(治具痕)抽查：</p> | |
| <p>量測厚度:42.0mm、42.8mm、42.3mm</p> | |
| <p>(標準值:赤道板 Min:40.5mm)</p> | |

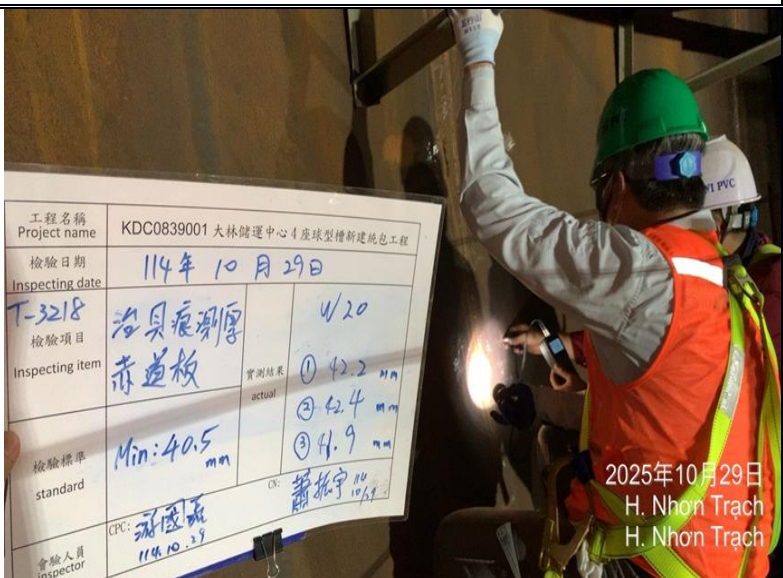
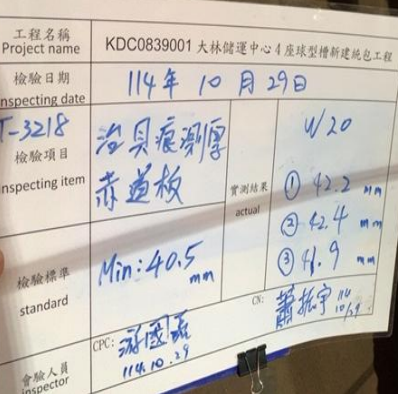
| <p>(2)鐸道位置：W20</p> | |

| <p>五、T-3218板厚(治具痕)抽查：</p> | |
| <p>量測厚度:42.2mm、42.4mm、41.9mm</p> | |
| <p>(標準值:赤道板 Min:40.5mm)</p> | |

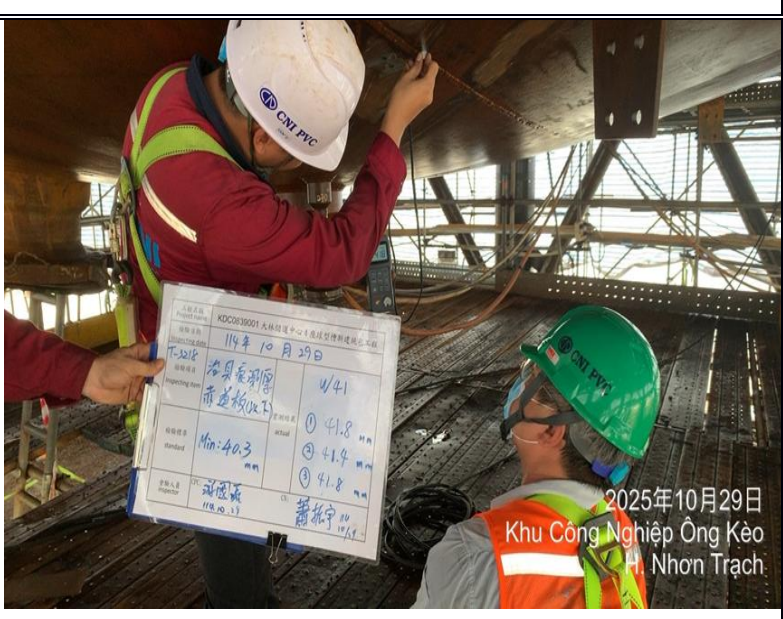
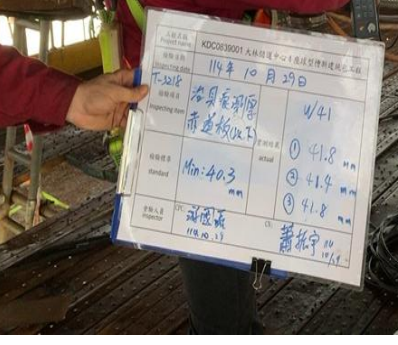
| <p>(3)鐸道位置：W41</p> | |

| <p>五、T-3218板厚(治具痕)抽查：</p> | |
| <p>量測厚度:41.8mm、41.4mm、41.8mm</p> | |
| <p>(標準值:赤道板以下 Min:40.3mm)</p> | |

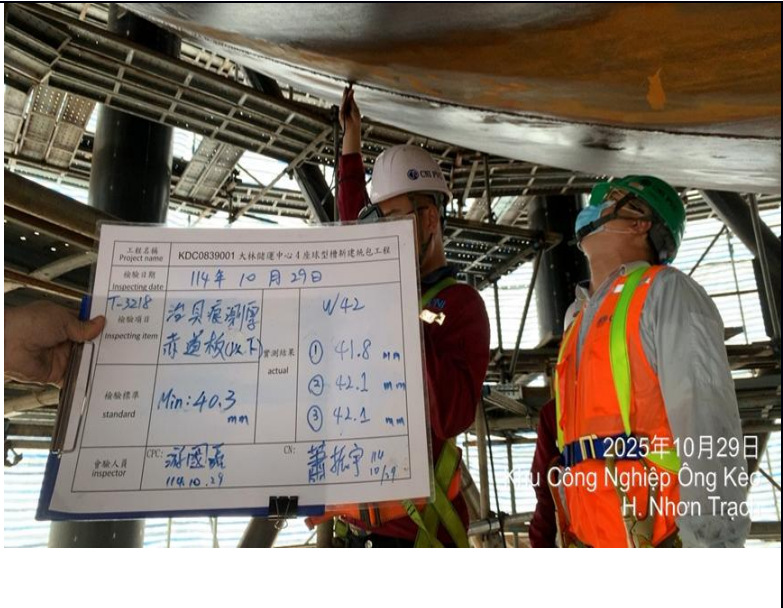
| <p>拍照日期:114.10.29</p> <p>工程名稱：大林儲運中心4座球型槽新建統包工程</p> <p>拍照地點：越南 CNI 公司</p> <p>說明：<br/>五、T-3218板厚(治具痕)抽查：</p> <p>(4)鐸道位置：W42</p> <p>量測厚度:41.8mm、42.1mm、42.1mm</p> <p>(赤道板以下 Min:40.3mm)</p> | <p>2025年10月29日<br/>Khu Công Nghiệp Ông Kèo<br/>H. Nhơn Trạch</p> |

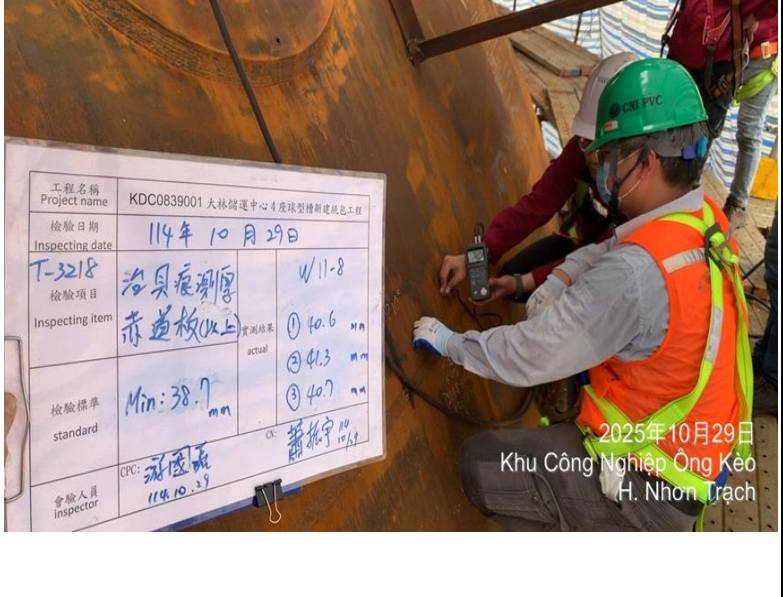
| <p>拍照日期:114年10月29日</p> <p>工程名稱：大林儲運中心4座球型槽新建統包工程</p> <p>拍照地點：越南 CNI 公司</p> <p>說明：<br/>五、T-3218板厚(治具痕)抽查：</p> <p>(6)鐸道位置：W11-8</p> <p>量測厚度:40.6mm、41.3mm、40.7mm</p> <p>(赤道板以上 Min:38.7mm)</p> | <p>2025年10月29日<br/>Khu Công Nghiệp Ông Kèo<br/>H. Nhơn Trạch</p> |

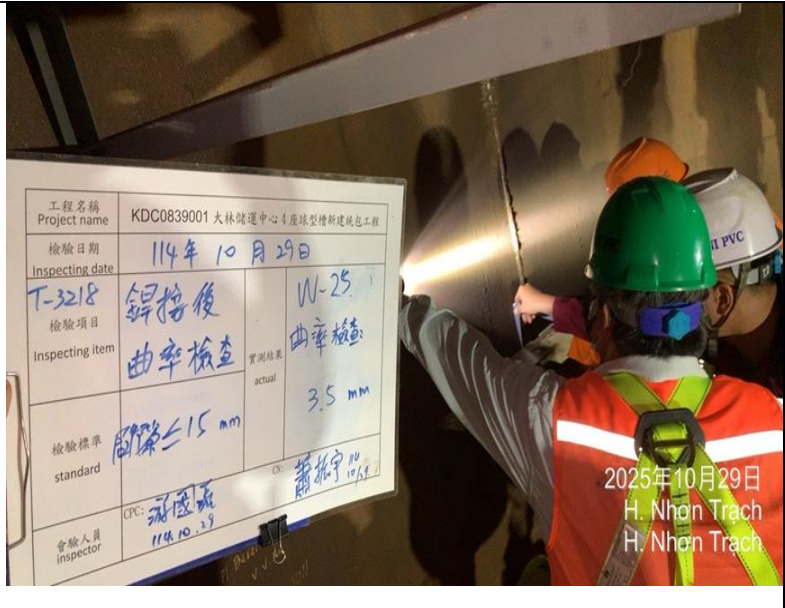
| <p>(1) 銲道位置:W-25</p> | |

| <p>六、T-3218 銲接完成後曲率抽查：</p> | |
| <p>量測間隙:3.5mm</p> | |
| <p>(標準值:使用 R 型量規間隙<math>\leq 15</math>mm)</p> | |

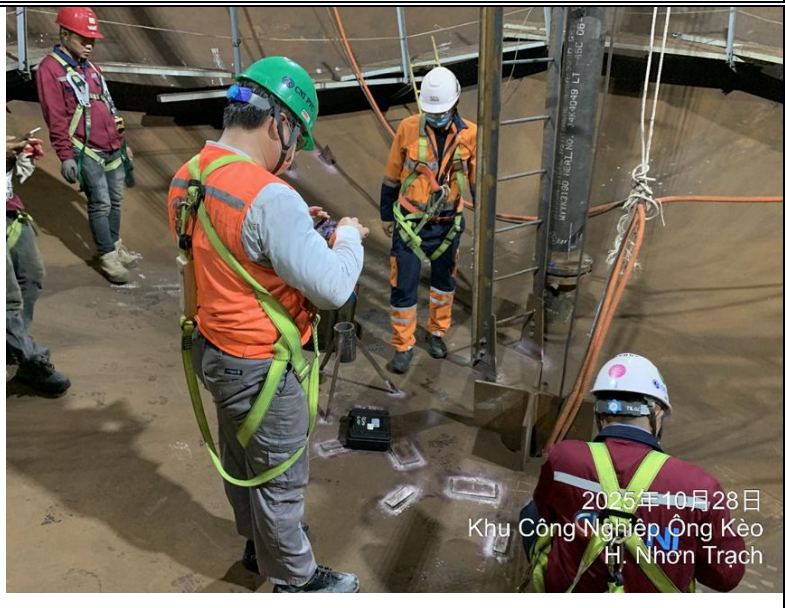
8、抽查 T-3218吊耳銲接填角銲腳長，符合球型槽製造圖面規定腳長 $\geq 20\text{mm}$ ，現場發現球槽內部液位計導管支撐之 REINF.PAD 為全周銲，雖與圖面相符，但銲後熱處理可能會導致補強板膨脹凸起，為排除該現象，廠商表示要將全周銲改為保留5-10mm 不銲(與他案球型槽案相同)，也要求圖面須進版。

| <p>拍照日期:114年10月28日</p> <p>工程名稱：大林儲運中心4座球型槽新建統包工程</p> <p>拍照地點：越南 CNI 公司</p> <p>說明：<br/>八、現場發現球槽內部液位計導管支撐之 REINF. PAD 為全周銲，雖與圖面相符，但退火可能導致膨脹凸起，為排除該可能導致現象，廠商表示要將全周銲改為保留5-10mm 不銲(與他案球型槽相同)，也要求圖面須進版。</p> | |
