因財團法人台灣機電工程服務社(簡稱台機社)承攬關島 Dededo 電廠二部氣渦輪機機組復舊工作，各項機械、電氣、儀控等專業設備復舊與更新均發包委外，本公司修護處承攬氣渦輪機主機全開蓋大修工作。因應後續機組控制系統更新及現場儀控設備檢修測試工作，台機社要求修護處派遣儀控專業人員到廠協助 Dededo 電廠現場儀控設備檢修、測試及試運轉配合等工作。

此次 Dededo 儀控工作包含 CT-1 及 CT-2 兩部機組，此次日標是完成 CT-2 之起動併聯工作，後續再持續進行 CT-1 之起動併聯。本次工作期間為 2017.01.05~2017.03.18，分 2 個時段至 Dededo 電廠執行，工作內容包含兩部機現場各式儀控設備之安裝、檢修、測試工作，並包含機組起機期間的各項故障及困難排除工作，工作內容分述如下：

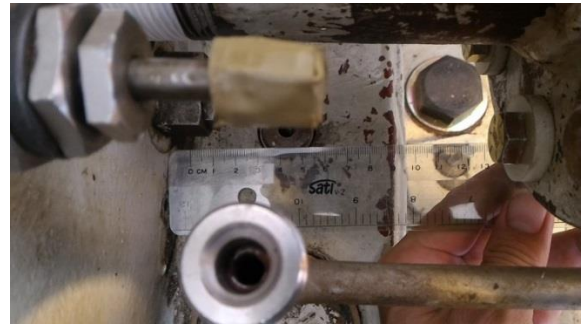
2. CT-2 發電機 vibration 信號查線
發現該震動偵測器後端未接傳送器(Transducer)，故無信號。
3. CT2 發電機軸承 RTD(BT-GJ1/2)長度及規範量測與安裝
CT2 控制系統進行點對點測試時發現發電機軸承溫度 RTD 線路開路，現場查看發現發電機右側(控制室側)疑似有 1 只故障 RTD 及 1 個 RTD 偵測孔，另油管上亦有一分岐管亦缺少一只壓力開關！依現場位置進行規劃確定 RTD 規範，立即請台灣廠商進行 2 只 RTD 製造，並將傳統圓形外蓋改為赫斯曼接頭，以利現場安裝。

圖 7 CT2 發電機 RTD 裝設位置狹小

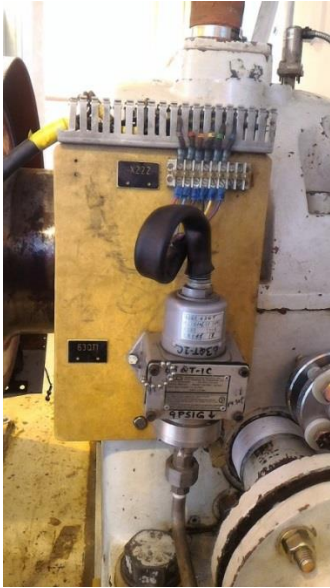
圖 14 CT2 63QT-1C 安裝位置

CT-2 檢查 63QT-1C 線路時發現其接至發電機下方之 TB 線路與圖面不符，經詳查後發現現有接法是錯誤的，已依線路圖面接法接線。另續查 CT-1 63QT-1C 至 TB 之接線，發現同樣錯誤，故一併修正。

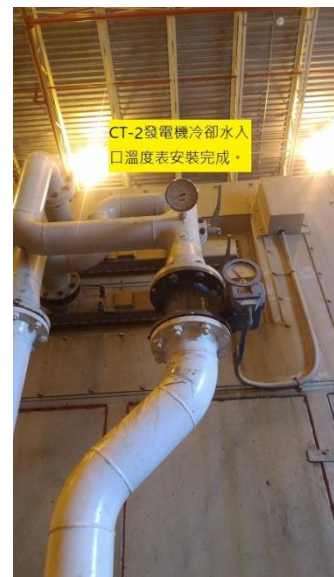
- CT2 發電機 26P1 溫度偵測器含表頭之長度及規範量測
現場找尋 CT-2 26P1，發現 CT-1 有 26P1 及接線，但 CT-2 沒有此溫度錶及開關；且 CT-2 沒有接線孔，控制室亦沒有接收此信號，故決定訂製一支溫度錶裝在現場供值班人員參考，並於 2/17 裝妥。

圖 17 CT-2 26P1 安裝完成

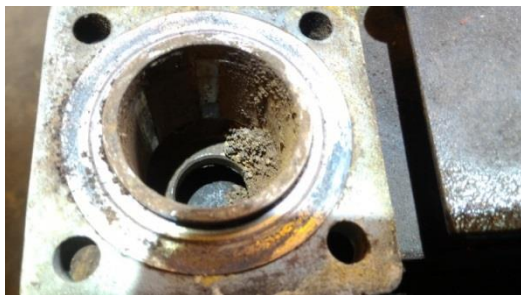
CT2 VA17-5 拆解後發現其管路及閥體內因髒污結垢而卡死無法動作，經清潔閥體及管路後閥體部份即可確實動作；但汽缸部份則因為內部 O 型環為特殊規格，關島地區並無販售，故必需由台灣購買後寄到關島。為避免因購買時程過長而影響 CT2 起動時機，故先整理 CT1 之 VA17-5 並先行安裝至 CT2。

圖 36 VA17-5 閥內泥沙沈積

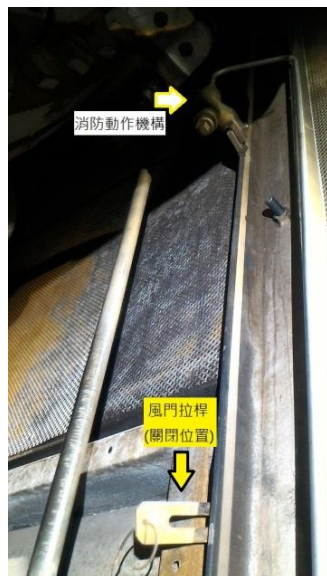
圖 48 氣機房 B2 側風門消防未定位

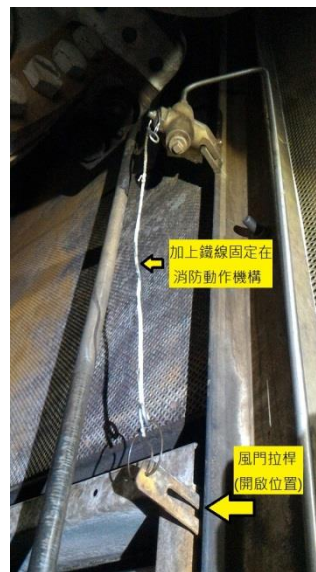
圖 49 氣機房 B2 側風門消防定位後

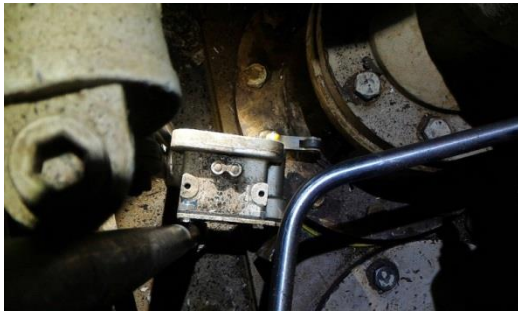
圖 63 33FL 位置，位於燃油關斷閥正下方

因 Fuel Stop Valve 測動作後發現重新關閉油閥後 33FL 極限開關回援信號還顯示開啟，故調整 Fuel Stop Valve L/S 33FL，經多次動作及調整後，33FL 已正常。

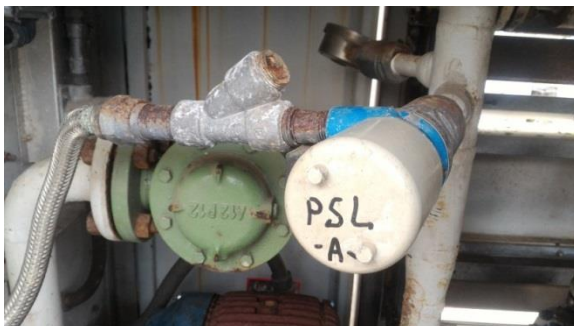
圖 71 Fuel Forwarding SKID 內壓力開關

6. CT-2 Fuel Forwarding SKID 燃油壓力開關調校
Fuel Forwarding SKID 內壓力開關在 PUMP 停用後還動作中，經現場實認後發現該只壓力開關已動作無法釋放，經現場調整後已正常

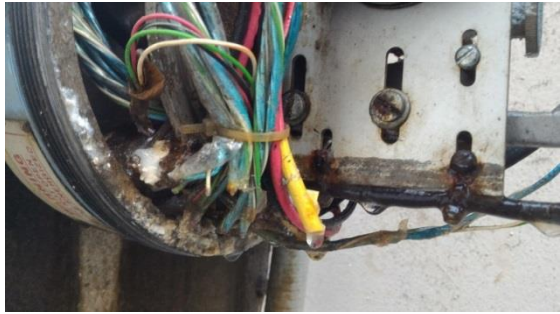
- A. #C槽水位計現場顯示10.4 feet，經爬上槽頂觀看實際水位，發現實際為滿水位，量測水槽高度約15 feet。
- B. 拆卸前蓋板發現前蓋板內已充滿水，且有乳化之液體流出；拆卸後方傳送器外蓋，內部亦有水流出。
- C. 因已確定水位高度，故進行錶頭液位調整，由10.4調至15.0。
- D. 傳送器卡片部份由CT PMC及敏盛公司進行更換。

圖 94 #C 槽水位機傳送器內部長期積水
