柴液型車輛調動機第 3 批 6 輛購案 監 造 及 檢 驗

服務機關：交通部臺灣鐵路管理局

出國期間：106 年 06 月 26 日至 06 月 30 日

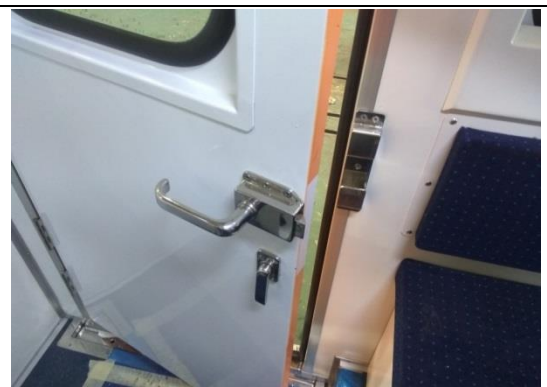
車門下方有無滲水

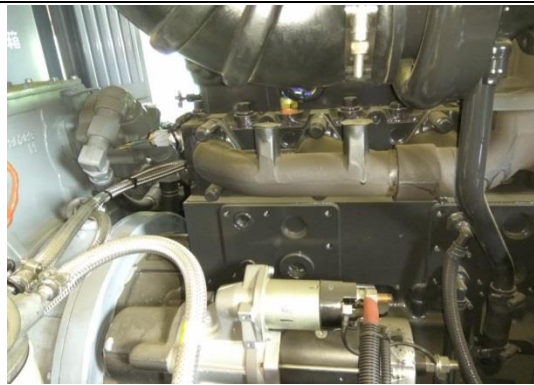
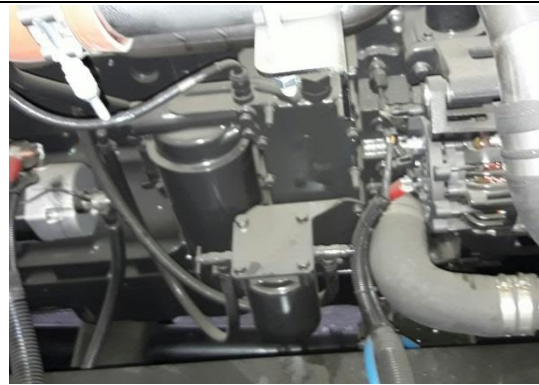
檢驗引擎室狀況
