行政院及所屬機關出國報告
(出國類別：考察)

赴美國消費商品安全委員會(CPSC)進
行有關商品安全資訊與事故調查鑑定
技術交流活動工作報告

出國人服務機關：經濟部標準檢驗局
職稱姓名：陳技正榮志、朱技士育民
派赴國家：美國
出國日期：108年10月20日至108年10月27日
報告日期：109年1月13日

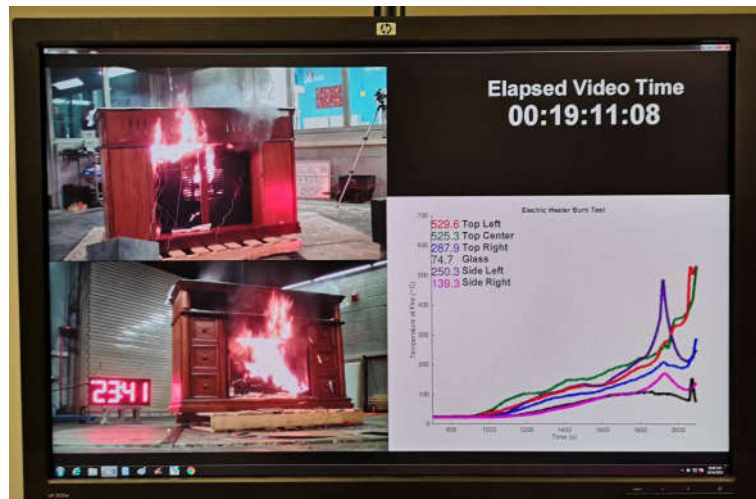
另該實驗室也可以模擬其他消費商品事故自燃案件，例如：電子式壁爐，該消費商品在亞熱帶地區的臺灣很少見，但溫帶地區的美國卻是常用的居家商品，該商品主要功能為電暖器，但中間有一視窗可以產生人造火焰的影像(LED 仿真火焰氣氛燈)，但在散熱不良或安裝錯誤的情況下會產生自燃。

圖 11 電子壁爐異常測試發生自燃之實況及各點溫度曲線

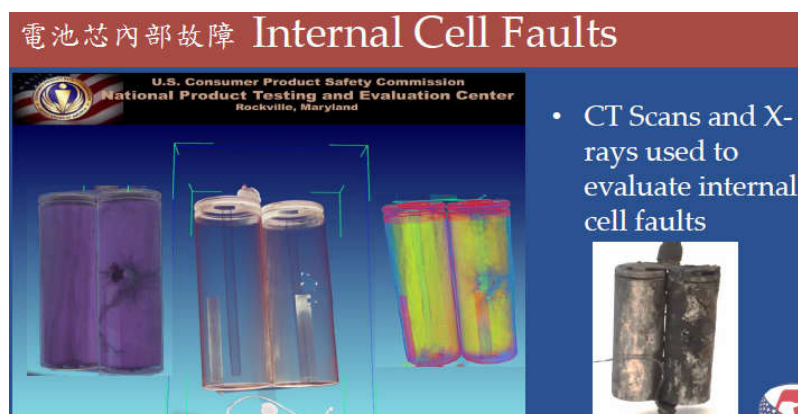
圖 12 使用 3D X-ray CT 取得事故電池芯內部圖像(摘自 CPSC 簡報內容)

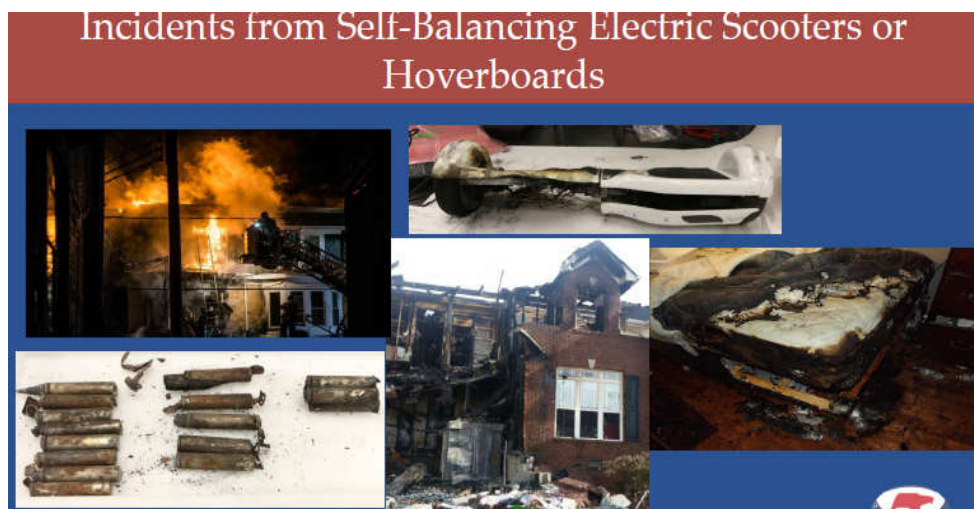
近年來平衡車與電動滑板車商品在美國熱賣，陸續發生產品自燃，根據統計在美國光是在 2015 年 1 月至 2016 年 2 月間，便收到 52 件電動滑板車爆炸報告，造成 200 萬美元的財產損失，因此引起美國政府的關注，並委由 UL 統籌制定安全標準，並於 2016 年 1 月 29 日發行 UL 2272 Outline of Investigation for Electrical Systems for Self-Balancing Scooters (或稱平衡滑板車、懸浮滑板車 Self-balancing scooter, Hoverboard)，美國消費者委員會(CPSC)也要求自 2017 年開始，所有銷售至美國的電動滑板車皆須通過 UL 2272 個人電動載具電氣系統標準，標準檢驗局也制定 CNS 15979「電動自主平衡車(滑板車)之電氣系統安全要求」國家標準。

圖 20 電動平衡車在美國造成的自燃事故(摘自 CPSC 簡報內容)

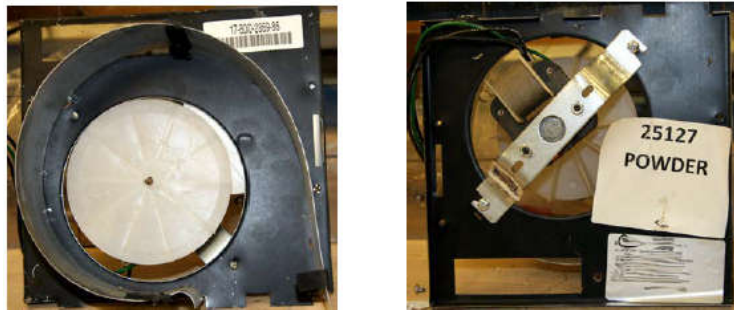
圖 32 美軍軍事基地汰換之換氣扇(同形式之事故商品)

儘管經過測試的電動機符合 UL 自願性標準，但是電動機在熱老化過程會導致 TCO 失效。導致故障的因素可能是 TCO 導線彎曲不當以及導線周圍的環氧樹脂密封層破裂。在熱老化過程中，焊點和 TCO 中特殊化合物的熔化特性可能會發生變化，這可能會導致 TCO 熔斷延遲，並且在某些情況下會導致熔斷失敗。如果在鎖定轉子條件下，電動機中的 TCO 無法打開，則電動機可能會過熱並著火。

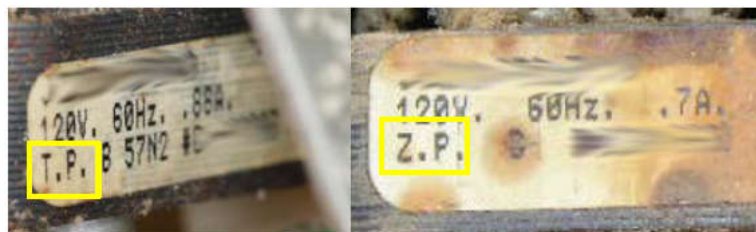
圖 33 美軍軍事基地汰換之換氣扇規格標示(同形式之事故商品)

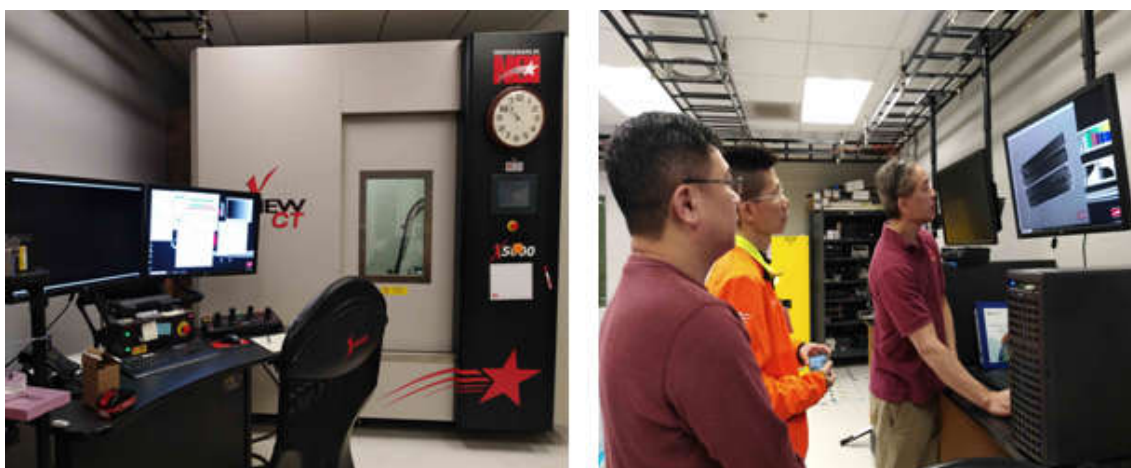
圖 48 示範使用 X-ray CT 對鋰電池組進行非破壞性檢測

經相關測試人員討論該鋰電池組在無任何分壓保護的情況下執行串聯充電所產生的風險，由 3D X-ray CT 下觀察得到的結果，這鋰電池組內的電芯大致上沒甚麼問題，若每一個電芯的電器特性與品質均相等，且溫度開關功能正常，直接串聯充電式是可行的，但若經過多次充放電後，其中若有一顆電芯老化速度較其他電芯快時，會造成電芯間的電壓不平衡，若溫度開關功能異常，有過度充電導致電芯爆炸的疑慮，但目前在臺灣和美國還沒有類似的案例發生。

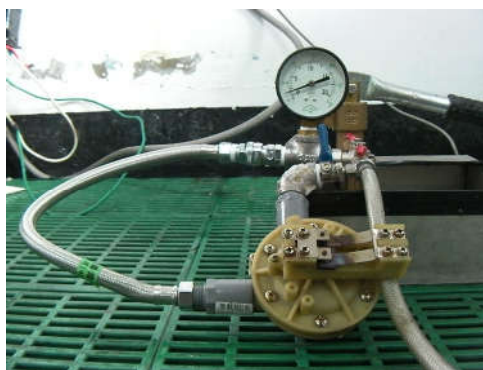
水盤開關耐壓測試如圖 55 所示。將入水壓力增加至約 $6\text{kg}/\text{cm}^2$ 並維持 1 分鐘（當時檢測標準並未有此項測試，產品本體標示 $0.3\sim 6\text{kg}/\text{cm}^2$ ），未發現有漏水現象。將入水壓力增加至約 $10\text{kg}/\text{cm}^2$ 並維持 1 分鐘，發現在接縫處有些許的滲漏，研判該水盤開關在事故當時，應無漏水現象。

圖 53 水盤開關功能測試

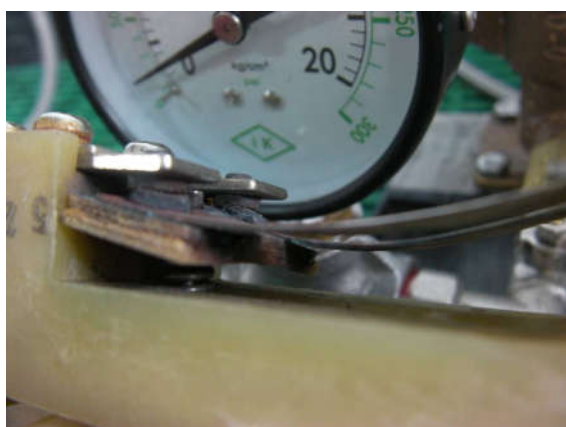
說明：水盤開關動作原理，當水流經水盤開關流量大於 $3\text{L}/\text{min}$ 時，水盤開關中間會有一根撞針將金屬片上推，接點開關將會呈現導通狀態，流量越大時，上推力量越大，接觸電阻越小，將出水口封閉施加水壓，水盤開關並部會有任何動作，當施加水壓超過耐壓時，水盤開關的接合處將會出現漏水現象。

圖 54 水盤開關注水推動接點導通

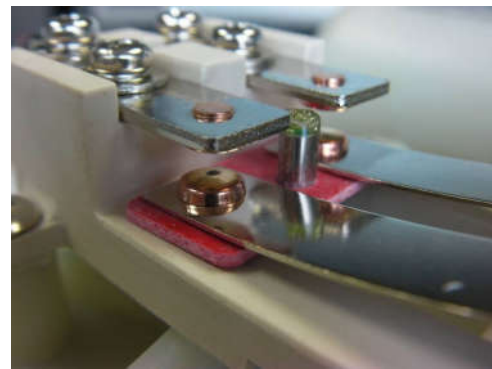
圖 57 全新接點開關(表面光滑與平整)

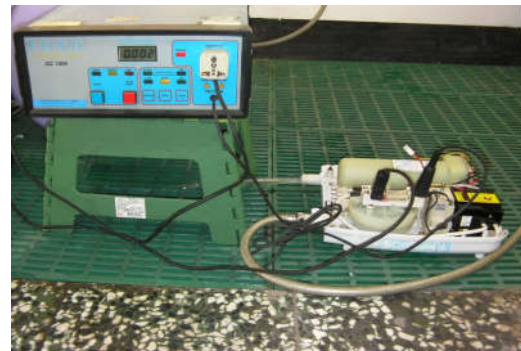
圖 59 全新樣品之接點開關接觸電阻值
