出國報告(出國類別：其他)

電力機車68輛購案 檢驗及監督(113年第1梯次)

服務機關：國營臺灣鐵路股份有限公司

報告日期：113年5月3日

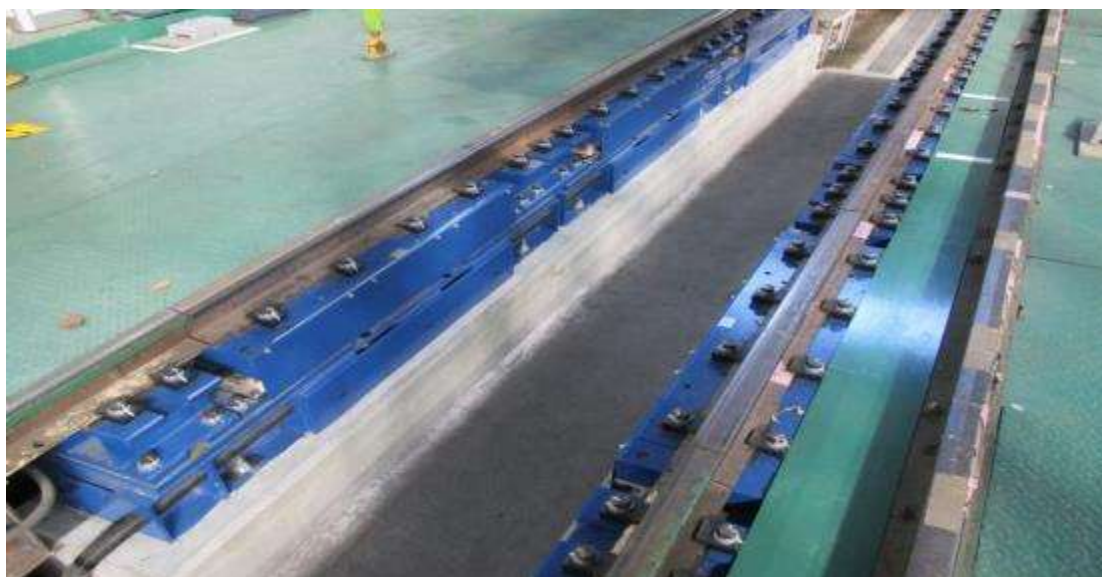
圖 1:軸重量測設備
