出國報告書（出國類別：其他）

## 柴電機車 34 輛檢驗 (第三梯次)

服務機關：國營臺灣鐵路股份有限公司

派赴國家：西班牙

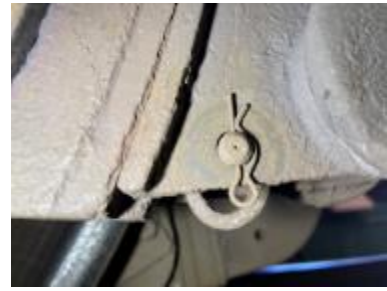
(實際安裝狀況)

R200 型軔塊固定方式目前使用插銷固定防止脫落，但由於插銷固定方式在施工時，不論是插入或拔出都因為孔洞與插銷的緊度配合，而需要藉由鐵鎚或施加外力將插銷敲入敲出，對於施工人員在更換全列車軔塊時的工作效率將會有很大的影響。建議使用實心螺栓的方式插入軔塊固定，並在螺栓尾部開一圓孔，使用彈簧旋轉插入固定螺栓，彈簧另一端抵住軔塊側面，進而固定螺栓，防止螺栓鬆脫。目前普悠瑪使用方式為實心螺栓加上插銷固定，R200 型建議使用實心螺栓並把固定插銷改換為彈簧扣固定。
