出國報告（出國類別：其他）

電力機車68輛購案
檢驗及監督(113年第八梯次)

服務機關：國營臺灣鐵路股份有限公司

E500 型 68 輛購車案由日本東芝株式會社得標，於車輛製造組裝期間臺鐵公司派赴人員至日本東芝府中廠駐廠執行監造檢驗的工作，本組為第八梯次駐廠監造檢驗人員期間為 113 年 9 月 11 日至 10 月 10 日，此前東芝已交付編號 E501~514 的電力機車，本組到府中廠後即參與尚在廠中 E515~E523 的監造檢驗，確認此前缺失改善後的狀況，檢查車輛的製造組裝，監查車輛試驗的實施，以確保東芝交付給臺鐵車輛的品質符合期待。

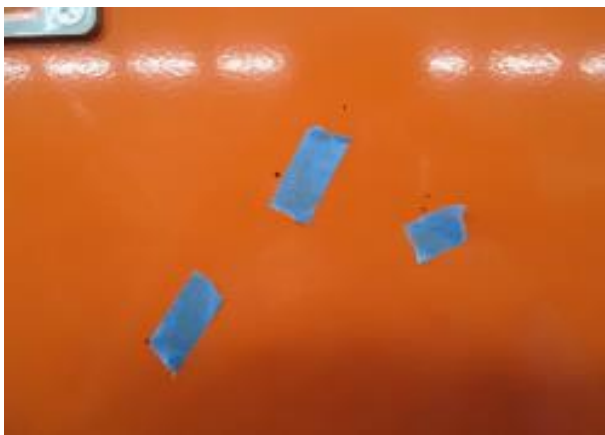
圖 3-1-25 目視檢查標示瑕疵

4.5 檢查並標記油漆表面瑕疵或髒汙待後續處理

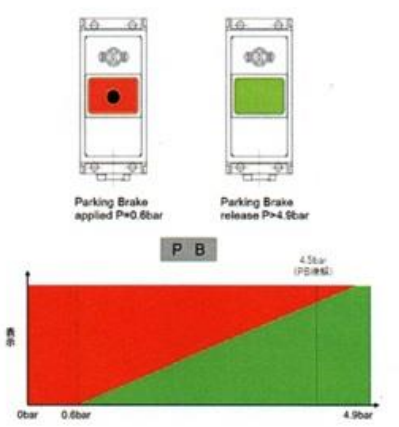
改善通知單編號 No. : 240626_E514	回答日期 Date : 2024/9/27
類型 Type : <input checked="" type="checkbox"/> 說明 Explanation <input type="checkbox"/> 改善 Improvement <input type="checkbox"/> 其他 Others	車號 Train No. : E514
缺失內容 Punch Items 車下停留制機作用指示器顯示異常。	
改善內容 Improvement / 說明 Explanation 透過該指示器可由外側看出制機管路的壓力狀態。 例如在無火回送時，可透過該指示器確認視窗全面顯示為綠色，已完全鬆制。 指示器的作用模式如下所示。當 PB 和 BC 皆有壓力的狀態時，紅色與綠色區塊可能同時顯示，並非為顯示異常。 <div style="text-align: center;">

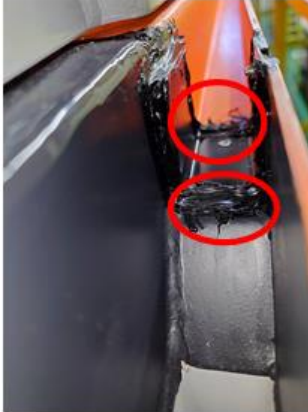
專案名稱：電力機車 68 輛案	
日期：113.06.20 (四)	地點：東芝府中事業所
車 號	不 良 處 所
E515	E515：車頂排水道 <u>矽利康塗膜</u> 不均勻易造成水流堵塞。

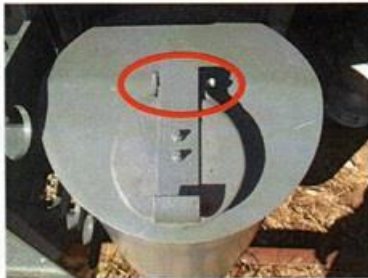
改善通知單編號 No. : 240902_E516	回答日期 Date : 2024/9/17
類型 Type : <input type="checkbox"/> 說明 Explanation <input checked="" type="checkbox"/> 改善 Improvement <input type="checkbox"/> 其他 Others	車號 Train No. : E516
缺失內容 Punch Items 右一砂箱蓋螺栓安裝不良, 請改善。	
改善內容 Improvement /說明 Explanation 已改善完成。

改善前	改善後
東芝人員簽名 Toshiba Signature 村上 理	台鐵檢驗人員簽名 TRC Signature 林長廷 113.09.17 呂保濤 113.09.17 茲接受以上改善內容或說明。 Accept the above improvement or explanation.

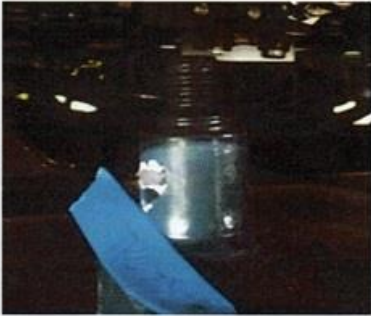
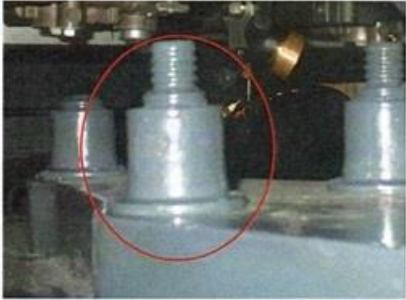
改善通知單編號 No. : 240918_E521	回答日期 Date : 2024/10/4
類型 Type : <input type="checkbox"/> 說明 Explanation <input checked="" type="checkbox"/> 改善 Improvement <input type="checkbox"/> 其他 Others	車號 Train No. : E521
缺失內容 Punch Items 前端駕駛側前後向避震器安裝支架固定螺栓油漆剝落。	
改善內容 Improvement /說明 Explanation 已改善完成。

改善前	改善後
東芝人員簽名 Toshiba Signature 村上 理	台鐵檢驗人員簽名 TRC Signature 林嘉廷 113.10.7 呂保濤 113.10.7 茲接受以上改善內容或說明。 Accept the above improvement or explanation.
