出國報告（出國類別：其它）

電力機車 68 輛購案
檢驗及監督（113 年第 9 梯次）

服務機關：國營臺灣鐵路股份有限公司

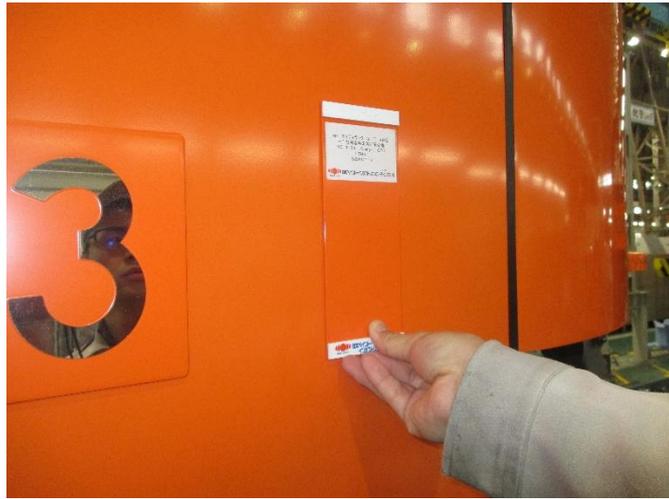
確認油漆供應商所提供之報告書	報告書中各檢視項目均無異常情形
油漆色調	油漆色調無明顯差異

圖 3-2-19 色調比對

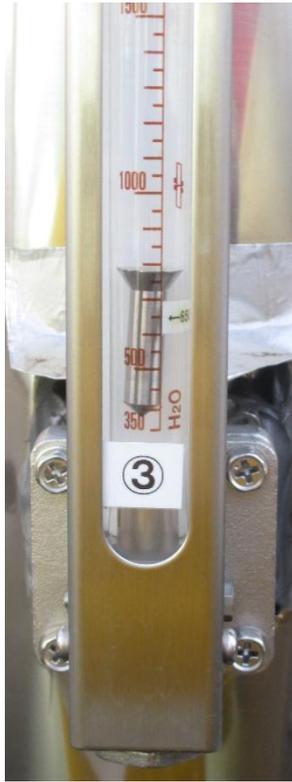
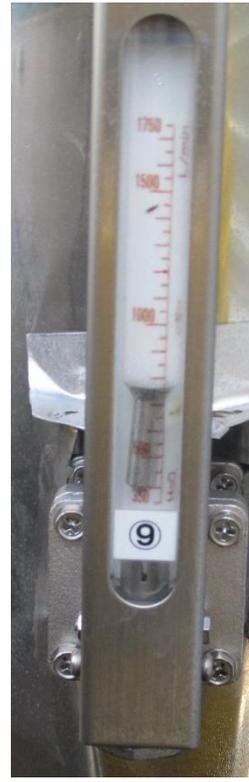
圖 3-2-36 灑水時流量計之數值(需高於 650L/min)

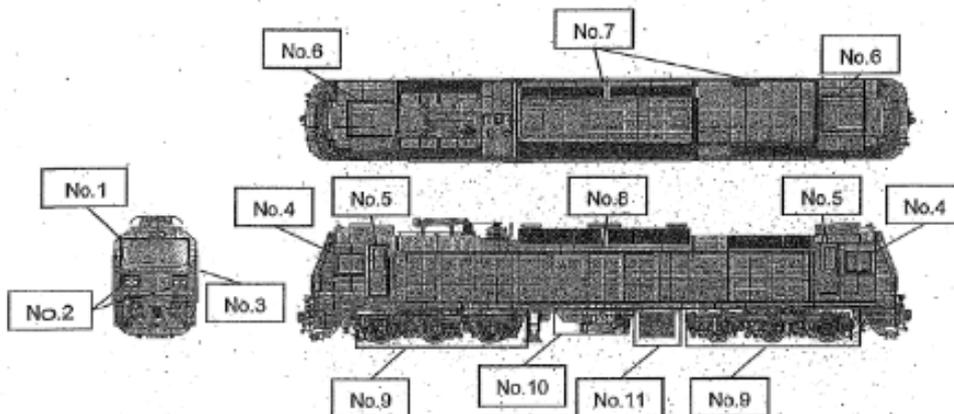
項次 No.	位置 Location	缺失敘述 Defect Description	改善/修復方式 Improve/Repair Method	備註 Remark
(The table body is crossed out with a diagonal line)

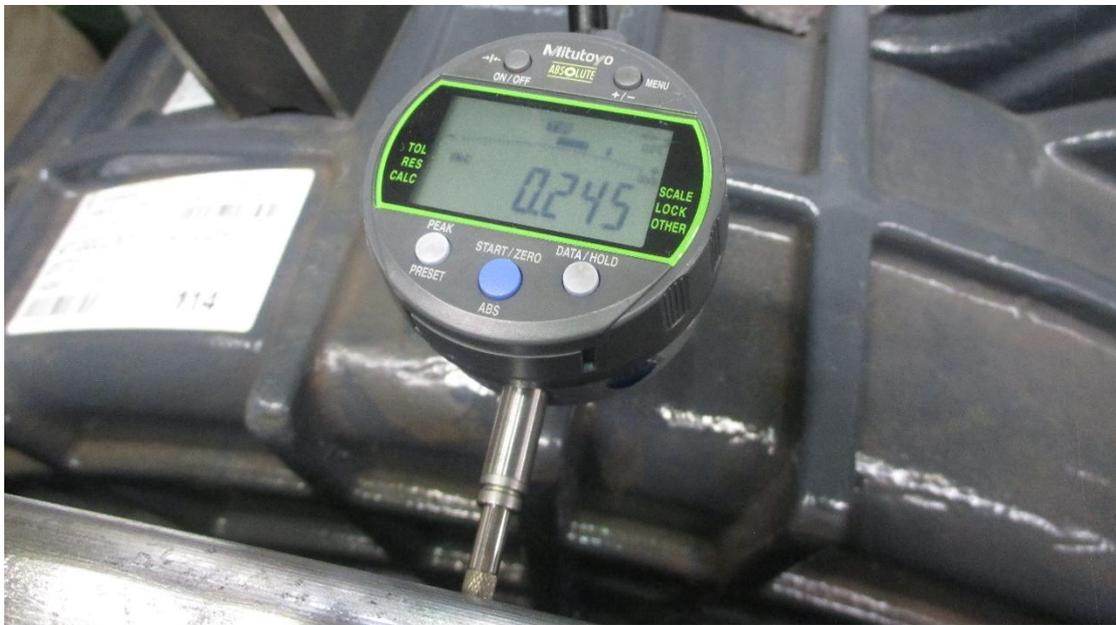
圖 3-2-52 指示量規顯示偏轉值

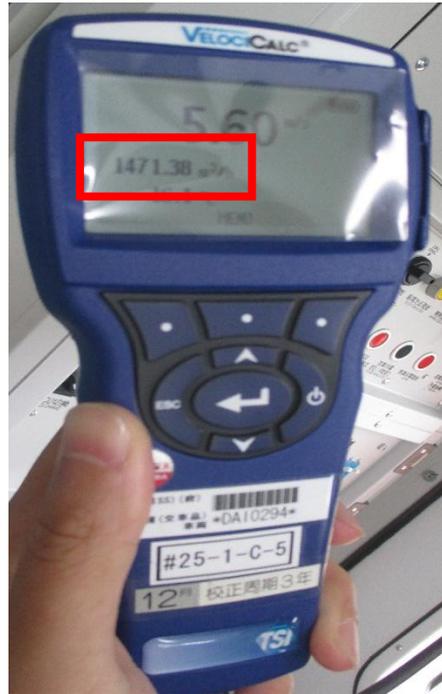
圖 3-2-69 冷氣出風口流量量測結果

測試 ID Test ID	確認項目 Inspection items	合格標準 Criteria	結果 Result		通過/失敗 Pass / Fail
1-2	後端空調機運轉 Rear END VAC operation	確認冷空氣從 SA 區域吹出 Confirm that cold air from SA area is exhausted.	ok		<input checked="" type="checkbox"/> 通過 Pass <input type="checkbox"/> 失敗 Fail
	於指定位置量測風量[m³/min] The measurements in a defined position. Air volume[m³/min]	≥16.3	量測點 (僅記錄以用於計算) Measurement points (Only record for calculation)	風量總和 Sum of Air volume	<input checked="" type="checkbox"/> 通過 Pass <input type="checkbox"/> 失敗 Fail
			量測點/Point①: 8.61	37.48	
			量測點/Point②: 10.34		
			量測點/Point③: 8.53		
量測點/Point④: 10.00

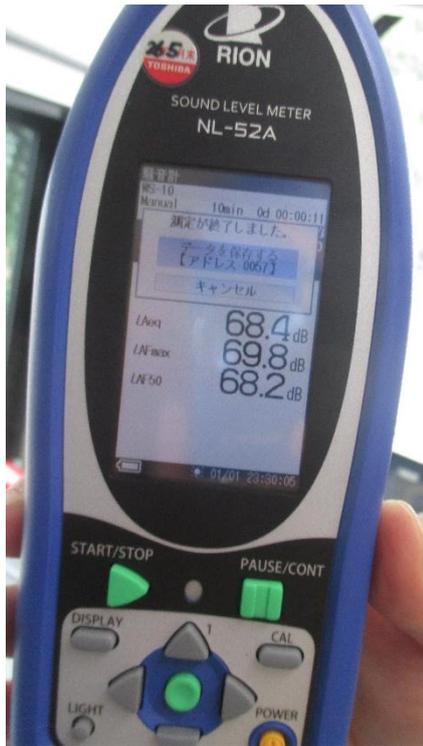
圖 3-2-74 噪音量測結果

項次 No.	測試項目 Test Items	標準 Criteria	量測值 Measured	結果 Result
1.	電力機車駕駛室噪音值 Electric Locomotive Noise level in the cab	低於 70 dBA Less than 70 dBA	F: 69.9 R: 69.8	<input checked="" type="checkbox"/> 通過 Pass <input type="checkbox"/> 失敗 Fail

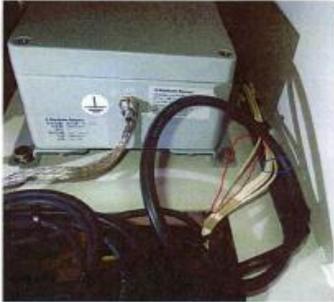
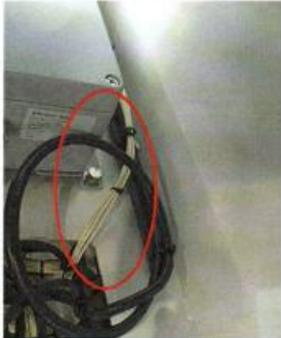
圖 4-1 E523 缺失回覆單

專案名稱：電力機車 68 輛專案		
車 號	不 良 處 所	廠 商 回 覆
E523	1.LVE EHamp X1、2 後方束線角度不足且線之間有碰觸摩擦。 2.繼電器盤後方元件 HIARRe 之接線 22a 及 100c3 兩條，DdCa1 之接線 11d，以上接線折角角度過大，易有鬆脫斷裂之風險。	1.10/15 廠商已改善完成。 2.10/15 廠商已改善完成。

改善通知單編號 No. : 241010_E523-1	回答日期 Date : 2024/10/15
類型 Type : <input type="checkbox"/> 說明 Explanation <input checked="" type="checkbox"/> 改善 Improvement <input type="checkbox"/> 其他 Others	車號 Train No. : E523
缺失內容 Punch Items LVE EHamp X1.2 後方束線角度不足且線本身有交叉摩擦之問題，因線安裝在箱體背面，箱體也還未裝上車，故有事先通知東芝，須等確認修復 OK 後，再裝上車	
改善內容 Improvement / 說明 Explanation 已改善完成。	
<div style="display: flex; justify-content: space-around;"> <div style="text-align: center;">

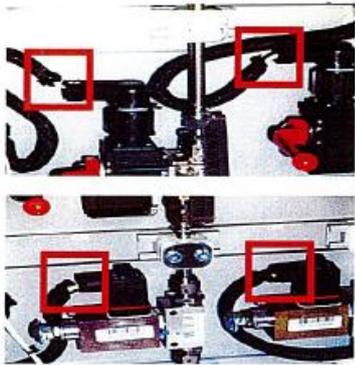
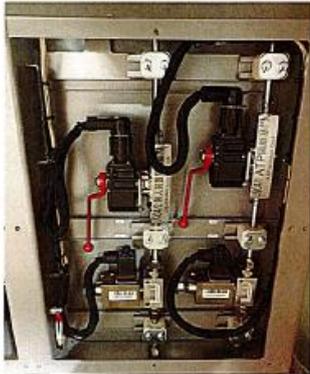
圖 4-8 通案缺失回覆單

改善通知單編號 No. : 241025_All-2	回答日期 Date : 2024/10/29
類型 Type : <input type="checkbox"/> 說明 Explanation <input checked="" type="checkbox"/> 改善 Improvement <input type="checkbox"/> 其他 Others	車號 Train No. : ALL
缺失內容 Punch Items 兩端駕駛室助理側下方的 ATP 及警醒作用電磁閥及隔離考克,其引線的護套保護範圍不足,裸露部分會與引線接頭的外殼觸碰摩擦,下圖從 E523 所攝,其餘車輛(E522、E524)均有發現此問題。	
改善內容 Improvement /說明 Explanation 已改善完成。

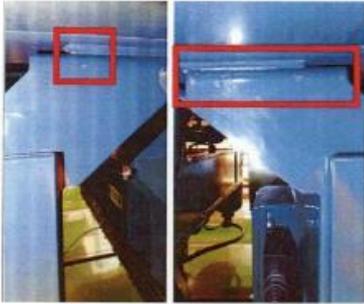
改善通知單編號 No. : 241028_E524	回答日期 Date : 2024/10/29
類型 Type : <input type="checkbox"/> 說明 Explanation <input checked="" type="checkbox"/> 改善 Improvement <input type="checkbox"/> 其他 Others	車號 Train No. : E524
<p>缺失內容 Punch Items</p> <p>車下電瓶箱的外側固定支架，其表面有殘膠未清除。</p>	
<p>改善內容 Improvement / 說明 Explanation</p> <p>已改善完成。</p> <div style="display: flex; justify-content: space-around; align-items: center;"> <div style="text-align: center;">
