出國報告書（出國類別：其他）

R200 型柴電機車 34 輛購案
派赴西班牙製造廠監造檢驗
(第六梯次)

服務機關：國營臺灣鐵路股份有限公司

報告日期：114 年 2 月 21 日

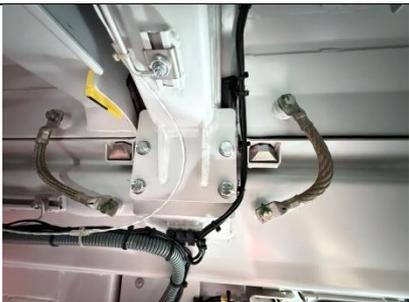
圖 2-2-1	圖 2-2-2

專案名稱：柴電機車 34 輛購案	
日期：113.11.12 (二)	地點：西班牙-瓦倫西亞廠
製造/改造項目： R222：廠區測試。	
檢查項目： 瓦倫西亞廠： R222：內部管線、外觀安裝檢視。	
通知改善項目： R222： 1. 引擎室車頂固定座安裝相反(圖 2-2-1)。 2. 引擎室靠近風扇室地板有水(圖 2-2-2)。 3. 電氣室車壁濾網烤漆顏色與他車顏色不同(圖 2-2-3) 4. #1 牽引馬達接線蓋未鎖上(圖 2-2-4)。

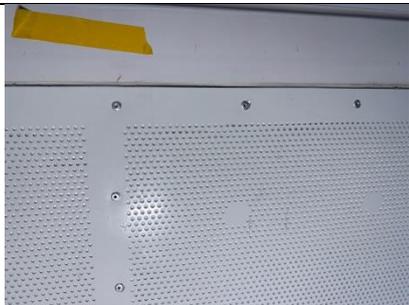
圖 2-3-1	圖 2-3-2

專案名稱：柴電機車 34 輛購案	
日期：113.11.13 (三)	地點：西班牙-瓦倫西亞廠
製造/改造項目： 瓦倫西亞廠： R222：廠區測試。 R225：廠區測試。 R227：廠區測試。	
檢查項目： R225：內部管線、外觀安裝檢視。 R227：內部管線、外觀安裝檢視。	
通知改善項目： R225： 1. 前端走道門接地線破皮(圖 2-3-1)。 2. 前端駕駛室後方牆面鉚釘處多處有傷痕(圖 2-3-2)。 3. 前端駕駛室冷氣出風口蓋子轉動不順暢(圖 2-3-3)。 4. 駕駛室門上排水溝有漏洞(圖 2-3-4)。

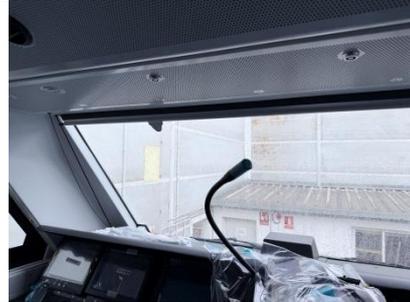
圖 2-3-6

1. 駕駛室門上排水溝有漏洞(圖 2-3-5)。
2. 駕駛室遮陽簾無法完整捲回(圖 2-3-6)。
3. 電氣室車壁濾網有滲水及烤漆顏色與他車不同(圖 2-3-7)。
4. 駕駛室車窗無法上鎖(圖 2-3-8)。

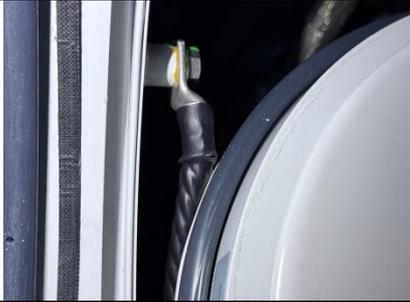
圖 2-5-3	圖 2-5-4
備註：

專案名稱：柴電機車 34 輛購案	
日期：113.11.15 (五)	地點：西班牙-瓦倫西亞廠
製造/改造項目： R226：廠區測試。	
檢查項目： R226：內部管線、外觀安裝檢視。	
通知改善項目： R226： <ol style="list-style-type: none"> 1. ATP BPER 繼電器座晃動大(圖 2-5-1)。 2. ATP RCAR 繼電器座晃動大(圖 2-5-2)。 3. 前端走道門接地線破皮(圖 2-5-3)。 4. 電氣室車壁濾網烤漆顏色與他車不同(圖 2-5-4)。

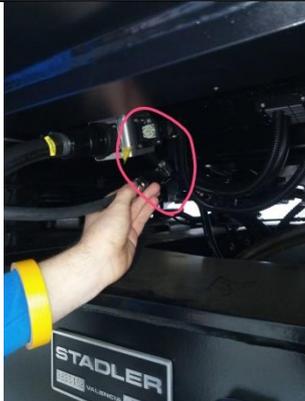
圖 2-6-3	圖 2-6-4
備註：

專案名稱：柴電機車 34 輛購案	
日期：113.11.18 (一)	地點：西班牙-瓦倫西亞廠
製造/改造項目： R225：廠區測試。	
檢查項目： R225：內部管線、外觀安裝檢視。	
通知改善項目： R225： <ol style="list-style-type: none"> 1. 引擎本體旁油管管套安裝不良(圖 2-6-1)。 2. 左側維修門旁烤漆不良(圖 2-6-2)。 3. 第二轉向架右側轉速計接頭螺絲未鎖緊(圖 2-6-3)。 4. 尿素箱檢查蓋洩漏尿素(圖 2-6-4)。

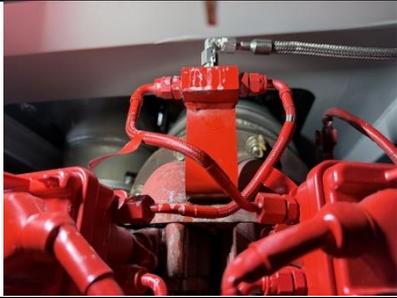
圖 2-8-3

專案名稱：柴電機車 34 輛購案	
日期：113.11.20 (三)	地點：西班牙-瓦倫西亞廠
製造/改造項目： 瓦倫西亞廠： R222：廠區測試。 R224：廠區測試。 R225：廠區測試。	
檢查項目： R222：內部管線、外觀安裝檢視。	
通知改善項目： R222： <ol style="list-style-type: none"> 1. 左右側輪位標示貼紙左右貼反(圖 2-8-1)。 2. 後端復軌頂升點標示貼紙有誤(圖 2-8-2)。 3. 引擎排氣管旁冷卻水管洩漏(圖 2-8-3)。 4. 引擎上方冷卻水管未鎖緊(圖 2-8-4)。 5. 前端助理側檯面缺螺絲(圖 2-8-5)。 6. 牽引變流器冷卻泵前水管洩漏(圖 2-8-6)。 7. 前端駕駛側車門把手螺絲未鎖緊(圖 2-8-7)。 8. 前端走道門上標示貼紙沒有水平(圖 2-8-8)。 9. 引擎室左側維修門邊條不良(圖 2-8-9)。 10. 引擎室機油泵下方油管洩漏(圖 2-8-10)。 11. 引擎室車頂固定座安裝相反(圖 2-8-11)。

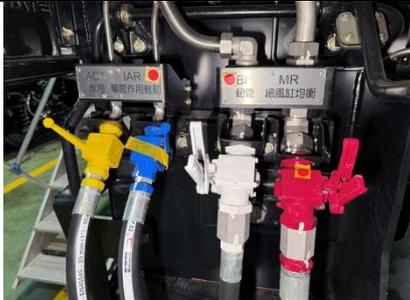
專案名稱：柴電機車 34 輛購案	
日期：113.11.21 (四)	地點：西班牙-瓦倫西亞廠
<p>製造/改造項目：</p> <p>瓦倫西亞廠：</p> <p>R222：廠區測試。</p> <p>R224：廠區測試。</p> <p>R225：廠區測試。</p> <p>R226：廠區測試。</p>	
<p>檢查項目：</p> <p>R226：內部管線、外觀安裝檢視、液位檢查。</p>	
<p>通知改善項目：</p> <p>R226：</p> <ol style="list-style-type: none"> 1. 前端空氣軟管名牌左右側皆裝反 (圖 2-9-1)。 2. 前端助理側 BP 管固定座安裝不良(圖 2-9-1)。 3. 前端司機側 MR 管固定座安裝不良(圖 2-9-2)。 4. 後端助理側 BP、MR 管固定座安裝不良(圖 2-9-3)。 5. 後端司機側 MR 管固定座安裝不良(圖 2-9-4)。 6. 後端助理側門膠條與門框干涉 (圖 2-9-5)。

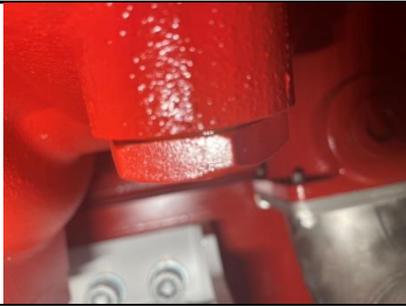
圖 2-10-4

專案名稱：柴電機車 34 輛購案	
日期：113.11.22(五)	地點：西班牙-瓦倫西亞廠
製造/改造項目： 瓦倫西亞廠： R225：廠區測試。	
檢查項目： R225：內部管線、外觀安裝檢視、前後端駕駛室水密檢查。	
通知改善項目： R225： 1. 引擎本體左側下方有放置螺絲需要確認(圖 2-10-1)。 2. 前端左側門感應器蓋固定缺螺絲(圖 2-10-2)。 3. 機油泵濾芯底部螺絲滲油(圖 2-10-3)。 4. 前端冷氣檢查蓋鉸鏈會干涉(圖 2-10-4)。 5. 前端走道門接地線破皮(圖 2-10-5)。 6. 低壓櫃門上開關安裝錯樣式(圖 2-10-6)。 7. 前端左側車窗邊框翹起(圖 2-10-7)。 8. 低壓櫃接地線未鎖緊(圖 2-10-8)。 9. 牽引變流器冷卻水箱溢流水管太短(圖 2-10-9)。 10. 液壓油箱油位感應器未鎖緊(圖 2-10-10)。 11. 後端左右側車側 CCTV 接頭未鎖緊(圖 2-10-11、2-10-12)。

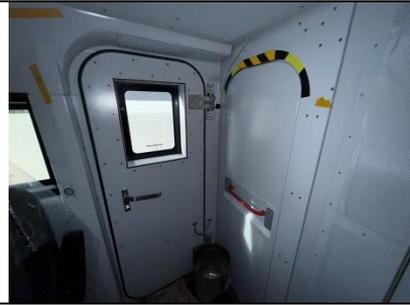
圖 2-10-14 後端駕駛室有滲水

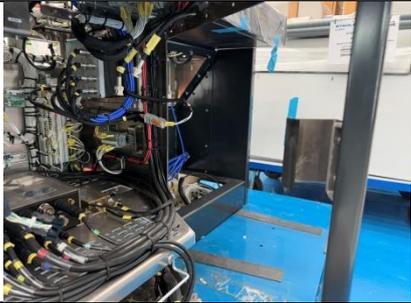
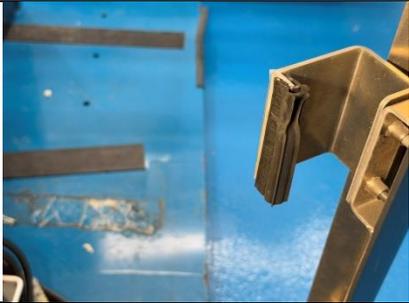
圖 2-12-1	圖 2-12-2

專案名稱：柴電機車 34 輛購案	
日期：113.11.26 (二)	地點：西班牙-拉瓦利杜伊克索廠
製造/改造項目： 拉瓦利杜伊克索廠： R229：內部配管、管線組裝。 R230：內部配管、管線組裝。 R231：內部配管、管線組裝。	
檢查項目： R229：內部配管、管線組裝檢視。 R230：內部配管、管線組裝檢視。 R231：內部配管、管線組裝檢視。	
通知改善項目： R229： 後端駕駛台下方門檔膠條變形(圖 2-12-1、2-12-2)。

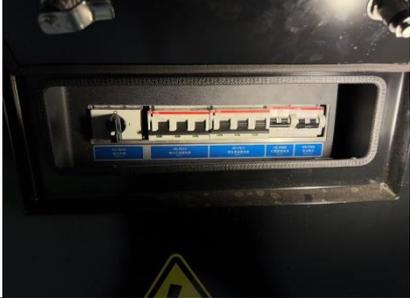
圖 2-13-5 電瓶箱柴油泵浦開關晃動大	圖 2-13-6 調整後不再晃動

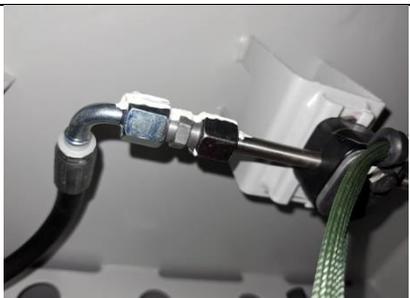
圖 2-13-11 引擎上方冷卻水管未鎖緊	圖 2-13-12 鎖緊並畫線

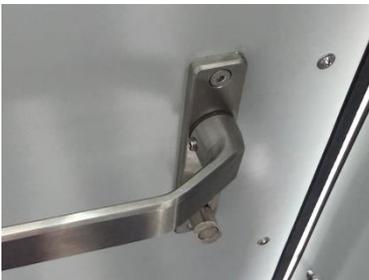
<p>圖 2-13-17 前端駕駛側車門把手螺絲未鎖緊</p>	<p>圖 2-13-18 螺絲鎖緊</p>

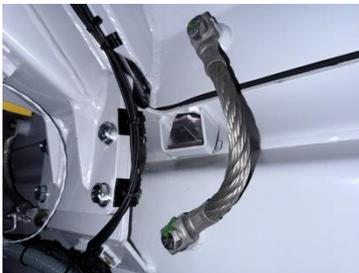
<p>圖 2-13-19 引擎室車頂固定座安裝相反</p>	<p>圖 2-13-20 更換方向後鎖緊</p>

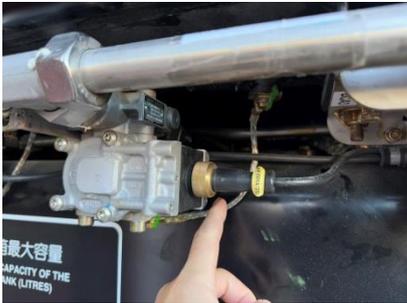
專案名稱：柴電機車 34 輛購案	
日期：113.11.28(四)	地點：西班牙-瓦倫西亞廠
製造/改造項目： 瓦倫西亞廠： R224：廠區測試。	
檢查項目： 1. 本日與機務處視訊會議，報告進度。 2. R224：內部管線、外觀安裝檢視。	
通知改善項目： R224： 1. 風缸下方的管頭會洩漏 (圖 2-14-1)。 2. 左側防滑電磁閥安裝不正(圖 2-14-2)。 3. 防滑電磁閥接地線與電線干涉(圖 2-14-3)。 4. 電瓶箱側蓋邊緣掉漆(圖 2-14-4)。 5. 風缸下方管路安裝不順暢(圖 2-14-5、2-14-6)。

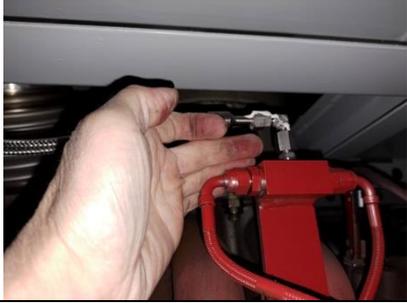
專案名稱：柴電機車 34 輛購案	
日期：113.11.29(五)	地點：西班牙-瓦倫西亞廠
製造/改造項目： 瓦倫西亞廠： R222：廠區測試。	
檢查項目： 1. R222：內部管線、外觀安裝檢視。 2. 參觀烤漆廠、駕駛台配線廠。	
通知改善項目： R222： 1. 左三位單元軔機空氣管未鎖緊(圖 2-15-1)。 2. 左三位單元軔機空氣管鎖緊並畫線(圖 2-15-2)。 3. 引擎右側上方冷卻水管洩漏(圖 2-15-3)。 4. 引擎右側上方冷卻水管鎖緊並畫線後無洩漏(圖 2-15-4)。	
改善前	改善後

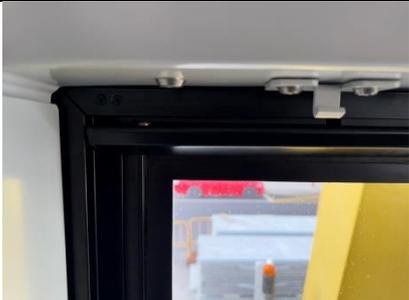
圖 2-16-1	圖 2-16-2

專案名稱：柴電機車 34 輛購案	
日期：113.12.02 (一)	地點：西班牙-瓦倫西亞廠
製造/改造項目： 瓦倫西亞廠： R225：廠區測試。	
檢查項目： R225：內部管線、外觀安裝檢視、缺失改善確認。	
通知改善項目： R225： 5. 前端司機側窗框未固定在定位 (圖 2-16-1)。 6. 後端駕駛台遮陽板晃動大(圖 2-16-2)。 7. 後端司機側窗遮陽簾安裝沒有水平、窗戶上方牆板敲擊會晃動(圖 2-16-3)。 8. 前端車頭爬梯踏板凹陷(圖 2-16-4)。 9. 後端司機側腳踏板無法鎖定，會持續上升(圖 2-16-5)。 10. ATP 電氣箱內 RU 開關固定座晃動大(圖 2-16-6)。 11. 左側引擎室檢修門未貼邊條(圖 2-16-7)。 12. #1 壓力傳感器空氣管彎頭與屋頂干涉(圖 2-16-8)。 13. 左右側電瓶箱旁引擎熄火按鈕固定架未安裝正確且固定架太厚(圖 2-16-9)。 14. 右側防滑接地線與電線干涉(圖 2-16-10)。

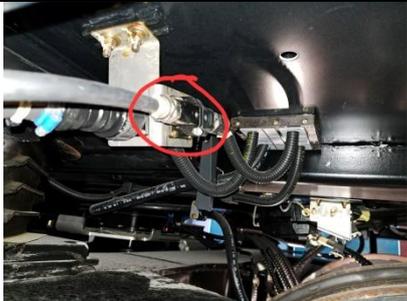
圖 2-17-1	圖 2-17-2		
備註： 1. 牽引馬達齒輪箱檢查：			
#1

專案名稱：柴電機車 34 輛購案			
日期：113.12.03 (二)	地點：西班牙-瓦倫西亞廠		
製造/改造項目： 瓦倫西亞廠： R224：廠區測試。			
檢查項目： R224：內部管線、外觀安裝檢視、缺失改善確認。			
通知改善項目： R224： 1. 輪位 3 左轉速器接頭固定螺絲未鎖 (圖 2-17-1)。 2. 輪位 5 左撒砂管路沒鎖緊(圖 2-17-2)。

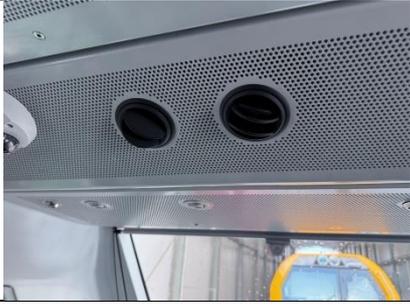
圖 2-18-3

專案名稱：柴電機車 34 輛購案	
日期：113.12.04 (三)	地點：西班牙-瓦倫西亞廠
<p>製造/改造項目：</p> <p>瓦倫西亞廠：</p> <p>R226：廠區測試。</p> <p>R234：車體基礎結構焊接。</p>	
<p>檢查項目：</p> <p>R226：內部管線、外觀安裝檢視、缺失改善確認。</p>	
<p>通知改善項目：</p> <p>R226：</p> <p>前端左側駕駛室門把手無法回彈至定位 (圖 2-18-1)。</p> <ol style="list-style-type: none"> 1. 前端左側車窗晃動大(圖 2-18-2)。 2. 前端左側冷氣出風口逆時針旋轉時會卡住(圖 2-18-3)。 3. 前端通道門接地線與通道門干涉造成接地線破皮(圖 2-18-4)。 4. 右側引擎室檢修門接地線斷(圖 2-18-5)。 5. 後端左側冷氣出風口無法順暢旋轉(圖 2-18-6)。 6. 後端右側冷氣出風口葉片脫落(圖 2-18-7)。 7. 後端左側車窗晃動大(圖 2-18-8)。 8. 高壓櫃冷卻水泵水管熱縮套鬆動(圖 2-18-9)。 9. 低壓櫃內轉向架 1 牽引馬達風扇低速開關晃動大(圖 2-18-10)。 10. 低壓櫃內接地線未鎖緊(圖 2-18-11)。 11. 低壓櫃門開關裝錯款式(圖 2-18-12)。 12. 風扇室門與第二轉向架鼓風機空氣管干涉造成破皮(圖 2-18-13)。
