出國報告（出國類別：其他）

電力機車 68 輛購案  
檢驗及監督(114 年第 2 梯次)

服務機關：國營臺灣鐵路股份有限公司

出國期間：114 年 02 月 03 日至 03 月 04 日

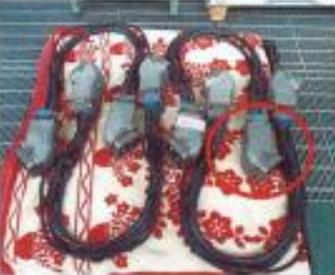
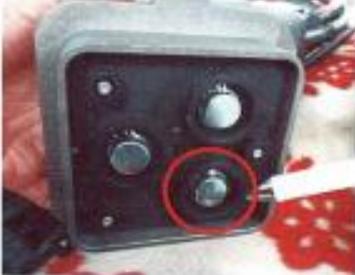
改善通知單編號 No. : 250219_E528	回答日期 Date : 2025/02/20
類型 Type : <input type="checkbox"/> 說明 Explanation <input checked="" type="checkbox"/> 改善 Improvement <input type="checkbox"/> 其他 Others	車號 Train No. : E528
<p><b>缺失內容 Punch Items</b></p> <p>車間 3 相 440V 連結跳線 C 接點有磨損痕跡</p> <div style="display: flex; justify-content: space-around;">

</div>	
<p><b>改善內容 Improvement / 說明 Explanation</b></p> <p>已改善完成. 換上原本 E530 預定用的跳線. 磨損品將送原廠修復.</p> <div style="display: flex; justify-content: space-around;">

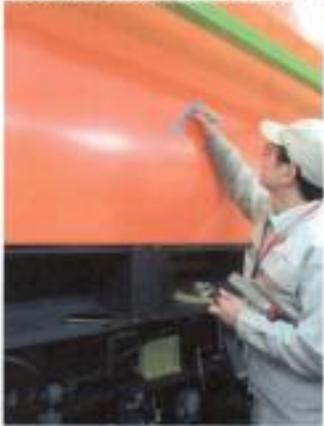
表 4-2-4 塗裝部分缺失改善聯絡書(P.1)

專案名稱：電力機車 68 輛案	
日期：114.02.04 (二)	地點：東芝府中事業所
車 號	不 良 處 所
E531	<p>機械室側牆總成塗裝、駕駛室結構塗裝尚有部分缺失待優化改善（已黏貼藍色缺失待改善貼紙）。</p>

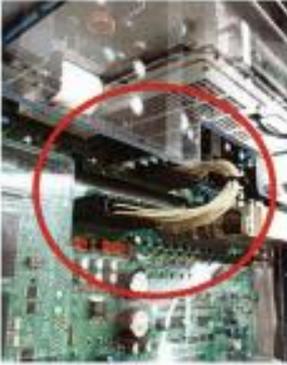
改善通知單編號 No. : 250210_All-1	回答日期 Date : 2025/02/12
類型 Type : <input checked="" type="checkbox"/> 說明 Explanation <input type="checkbox"/> 改善 Improvement <input type="checkbox"/> 其他 Others	車號 Train No. : All
<p><b>缺失內容 Punch Items</b></p> <p>PCC 系統中 AVR5 電路板插座 CNP2A 至 PWM53-2 電路板之 CNP2B 插座連結跳線,建議加裝護套</p>

<p><b>改善內容 Improvement / 說明 Explanation</b></p> <p>使用黑色編織管是為了防止接線因震動而接觸到系統的其他部分而損壞。                  此配線不使用該編織管,因為它不太可能因震動而接觸到配線的其他部分。                  如果在此接線中加入編織管,接線束就會變得更粗,進而可能因震動而損壞。</p>

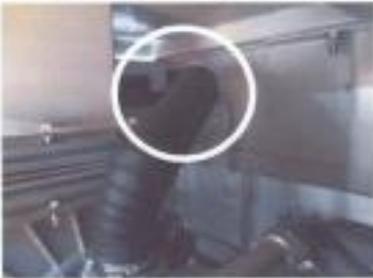
<p>上方機台</p> </div> <div style="text-align: center;">

專案名稱：電力機車 68 輛案	
日期：114.02.25 (二)	地點：東芝府中事業所
車 號	不 良 處 所
ALL	<p>主風泵總成：</p> <p>1. 上方機台進氣軟管有設置固定座以減輕震動，但下方機台進氣軟管未設置固定座。</p> <div style="display: flex; justify-content: space-around;"> <div style="text-align: center;">

<p>下方機台</p> </div> </div> <p>2. 上下機台進風軟管穿越鐵板處建議加設橡膠墊圈，避免震動摩擦造成該處管材破裂。</p> <div style="text-align: center;">
