## 電力機車 68 輛購案 檢驗及監督(114 年第 11 梯次)

服務機關：國營臺灣鐵路股份有限公司富岡機廠

本次出國的主要目的是於電力機車(E500)製造期間派遣監造檢驗人員至立約商株式會社東芝（下稱立約商）製造廠駐廠執行檢驗工作，包含現場監造檢視有關 E539、E540、E541、E542、E543、E544、E545、E546 及 E548 等車輛之製造、組裝及測試工作，確認符合契約規範及各程序書內容。本梯監造人員計 2 員於 114 年 6 月 24 日起至 7 月 23 日止為期 30 天，於立約商之府中事業所執行檢驗工作。

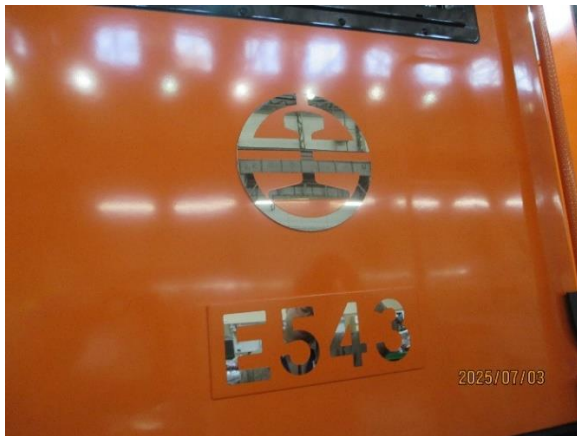
圖 3-4-2-1 檢視 E543 駕駛室結構塗裝

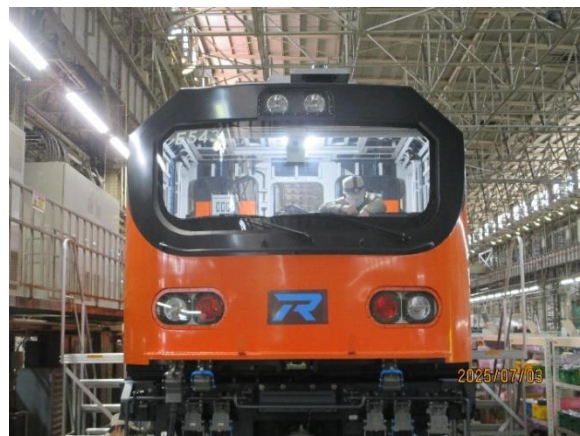
圖 3-4-2-2 檢視 E543 駕駛室前端結構塗裝

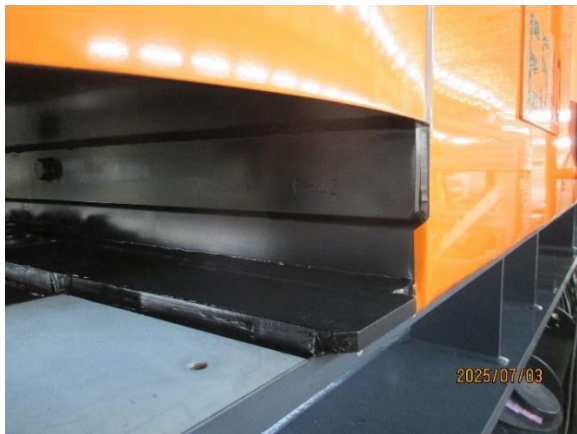
圖 3-4-2-3 檢視 E543 車架結構塗裝

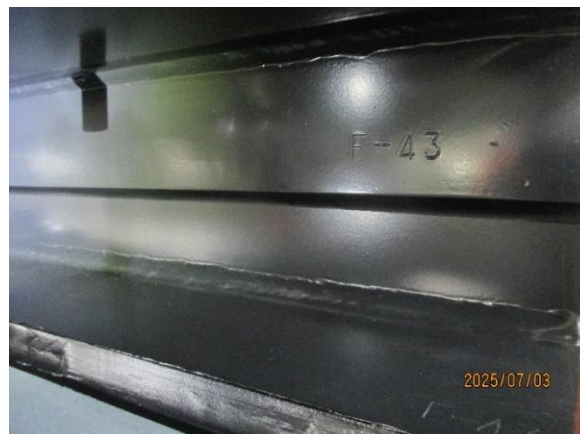
圖 3-4-2-4 檢視 E543 車架結構塗裝
