# 出國報告（出國類別：其他）

## 電力機車 68 輛購案 檢驗及監督（114 年第 14 梯次）

服務機關：國營臺灣鐵路股份有限公司

為執行國營臺灣鐵路股份有限公司（以下簡稱本公司）電力機車汰換計畫，配合「臺鐵整體購置及汰換車輛計畫（104-113 年）」中所列新型電力機車購案，本梯次派員前往日本東芝府中事業所，進行 E500 型電力機車之檢驗與監督工作，以確保車輛品質符合本公司技術規範與合約要求。

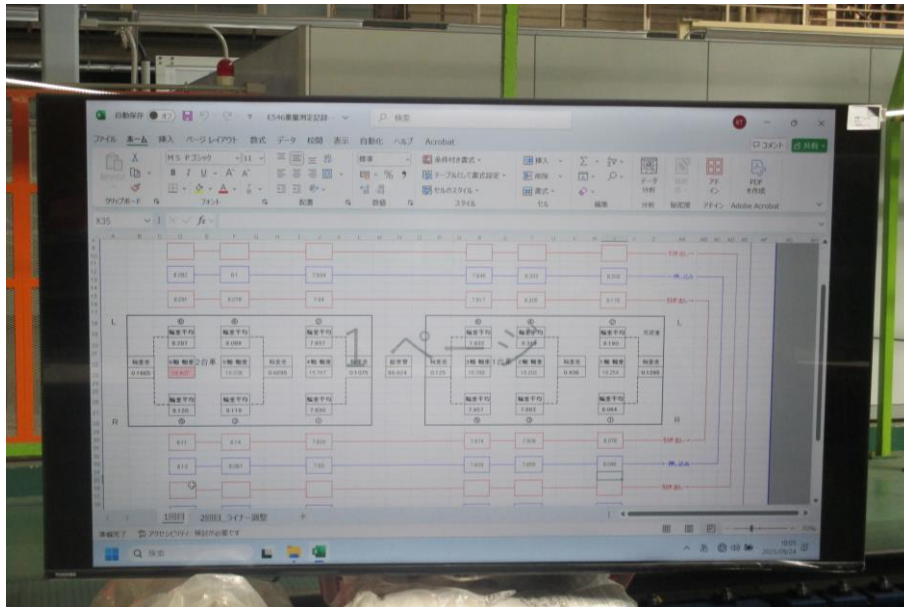
圖 3-1-3-6 電腦螢幕顯示檢測數值

測試結果顯示於電腦，可從畫面中看到左右車輪重量，以及該軸重量。針對數值超出規範的檢測結果會以紅字顯示，工作人員再加以調整後，依照表 3-1-3-1 車輛稱重測試程序進行第二次量測。

工作人員進行車軸重量分佈的調整，以該車第二轉向架為例，第六軸車軸軸重高於第五軸及第四軸，其中以第四軸其重量最輕（如圖 3-1-3-6、圖 3-1-3-7 所示）。則調整方式為在第四軸轉向架圈簧下方加上墊圈。墊圈型式為兩片半月形墊圈為一組，其墊圈有卡榫設計，將兩片墊圈放置於圈簧下方後，調整其位置，再利用卡榫對接成完整一組圓形墊圈（如圖 3-1-3-8、圖 3-1-3-9、圖 3-1-3-10 所示）。

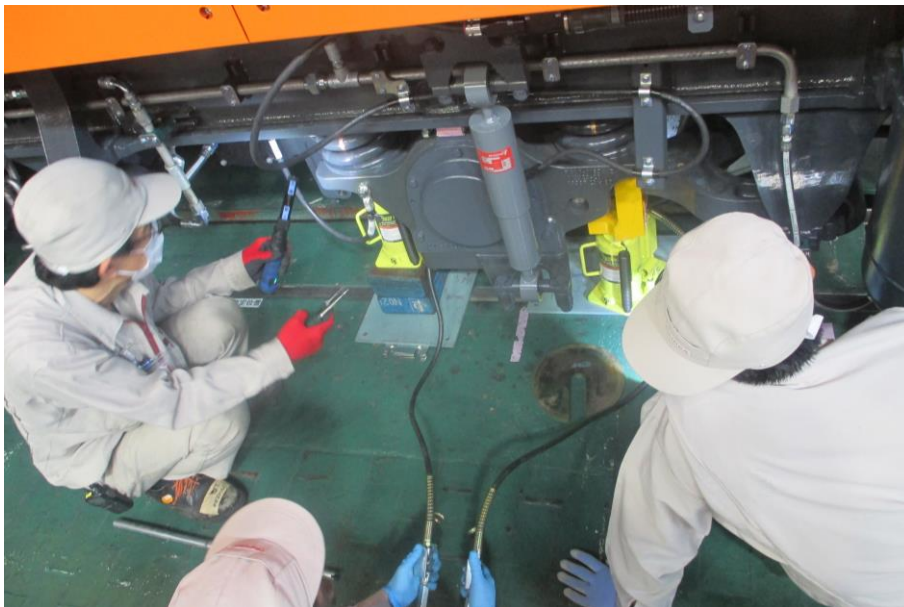
圖 3-1-3-9 使用千斤頂抬升圈簧後，在圈簧下方加裝墊圈

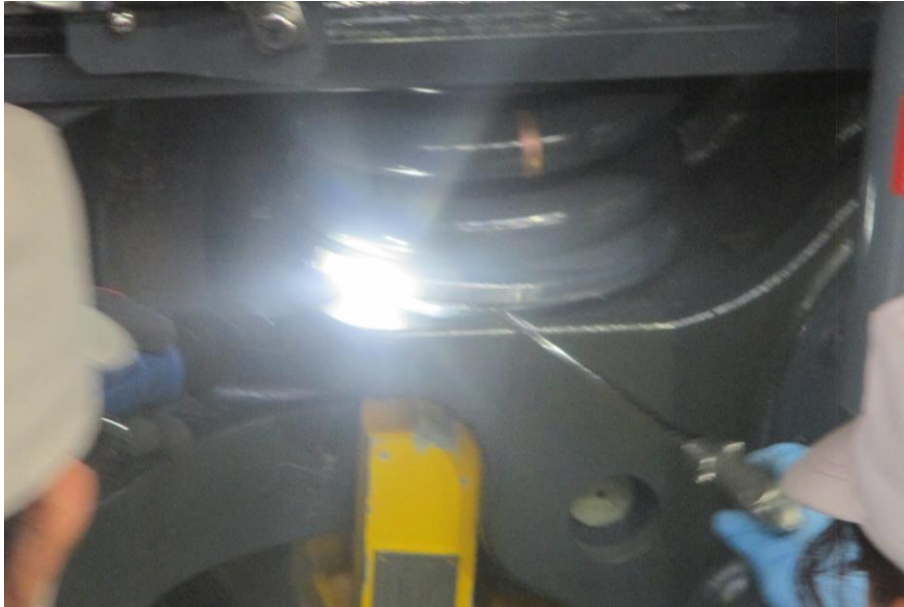
圖 3-1-3-10 調整兩片半月形墊圈位置，將其組合成圓形墊圈

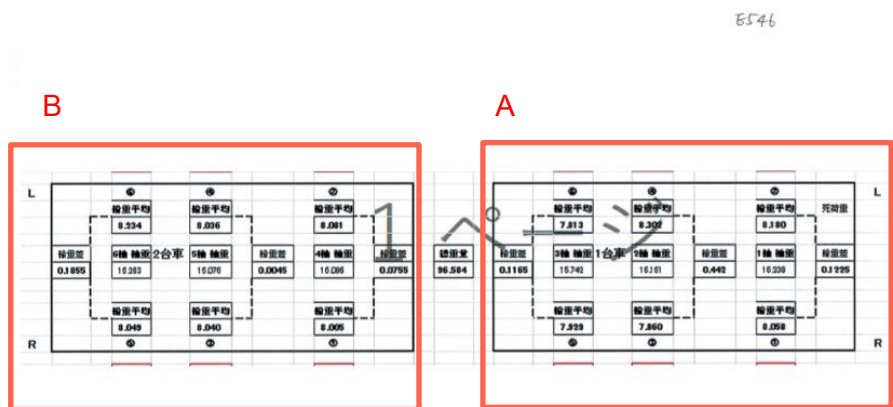
圖 3-1-3-11 顯示於電腦畫面的各個車軸重量分佈

依照表 3-1-3-1 程序進行一至六軸車軸稱重，數據顯示於電腦並記錄（如圖 3-1-3-11），局部放大圖 A 和 B 請參考圖 3-1-3-12 和圖 3-1-3-13，E546 檢測結果詳細記載數據請參照測試結果(圖 3-1-5-1、圖 3-1-5-2)。

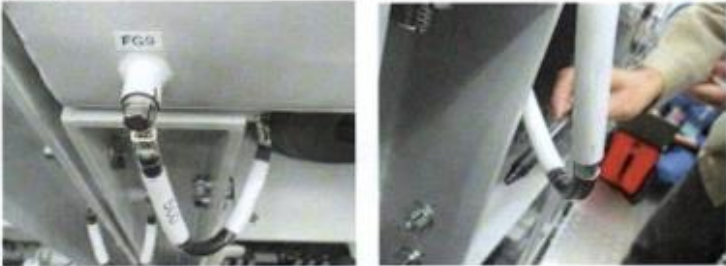
空氣壓縮機(CM)架上 500 號跳線經過處, 未安裝保護套, 可能導致跳線外皮破損。

已改善。

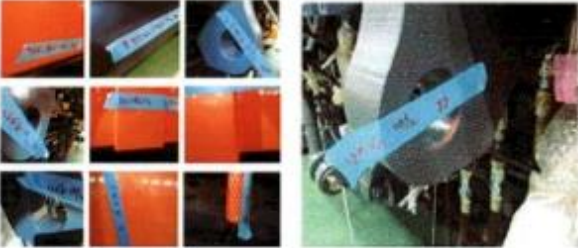
| 改善通知單編號 No. : 251002_E550 | 回答日期 Date : 2025/10/10 |

| <div>缺失內容 Punch Items</div> <p>車體油漆外觀發現多處表面掉漆, 刮傷缺失。</p> <div></div> | |

| <div>改善內容 Improvement / 說明 Explanation</div> <p>已改善。</p> <div></div> | |

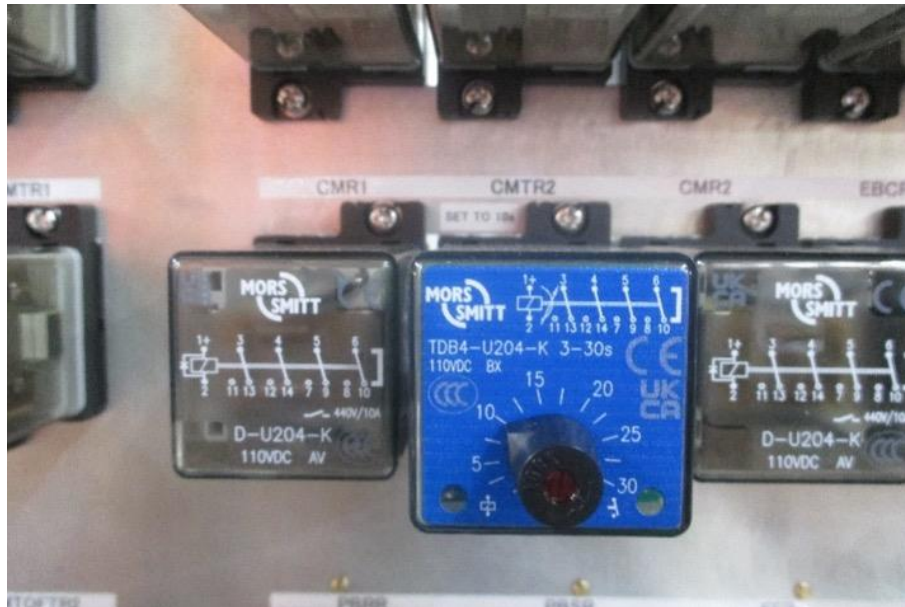
圖 5-11 貼紙上皆有標示延時繼電器時間(1)

檢視工作區內低壓設備箱之繼電器盤，發現其中之延時繼電器如空氣壓縮機延時繼電器 1、2(CMTR1、2)、自動排水單發延時繼電器(ADOSR)、空氣壓縮機電源延時繼電器(CPCTR)……等，貼紙上皆有標示時間設定值(如圖 5-11、5-12)，這種做法可以方便檢修人員即時確定延時繼電器調整的時間是否正確，不必再去確認電路圖面等相關技術資料，有維修同仁誤觸導致時間調整錯誤時，也能即時發現，建議爾後新購的車輛能沿用此方法標示。
