出國報告書（出國類別：其他）

R200 型柴電機車 34 輛購案  
派赴西班牙製造廠監造檢驗  
(第七梯次)

服務機關：國營臺灣鐵路股份有限公司

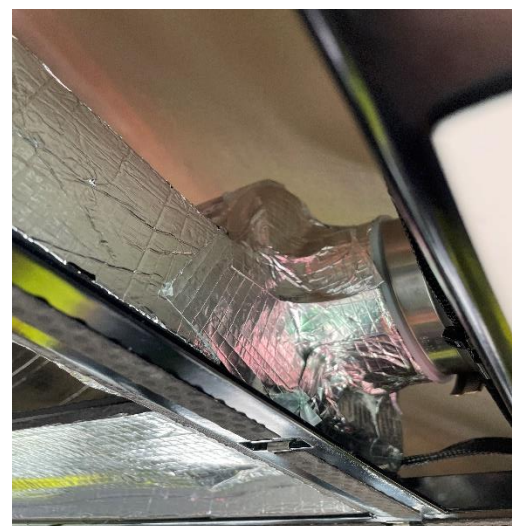
圖 2-6-7 R229 後端冷氣天花板加裝隔熱材質

圖 2-6-8 R229 後端冷氣天花板加裝隔熱材質

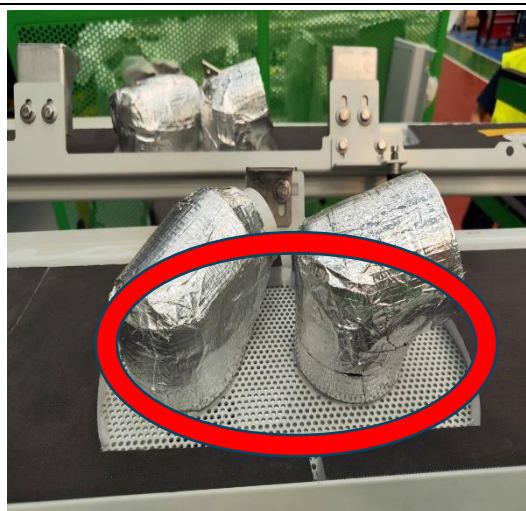
圖 2-11-7 R231 空調管路旁未貼隔熱材質

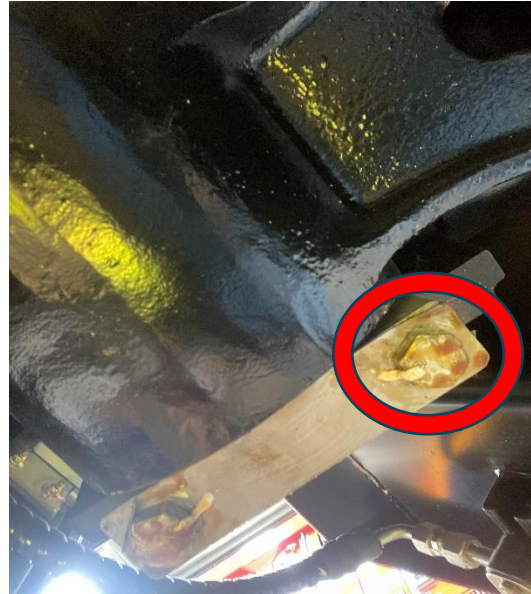
圖 2-13-2 R230 左側第三軸防動壓片未固定

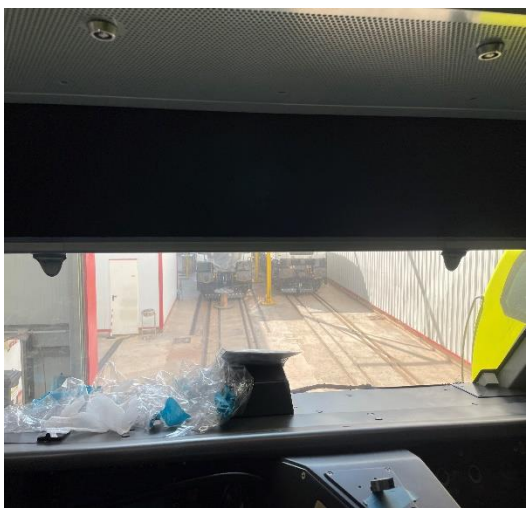
圖 2-16-3 R230 前端遮陽簾未能固定 (已改善)

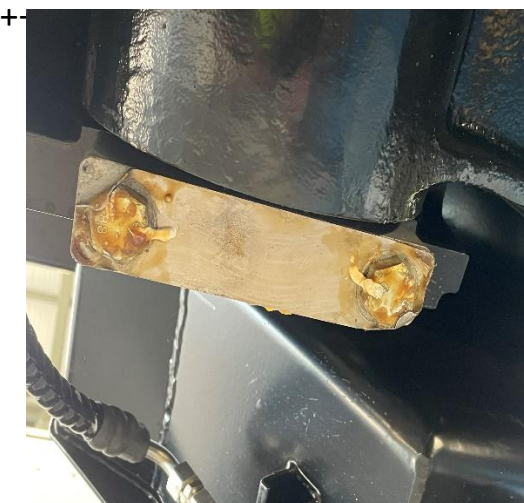
圖 2-16-6 R230 左下第三軸鐵片與螺栓未固定(已改善)

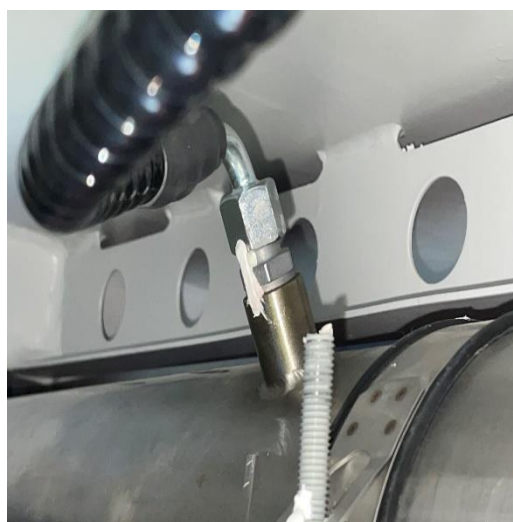
圖 2-16-8 R230 新鮮進氣孔管線未鎖固(已改善)

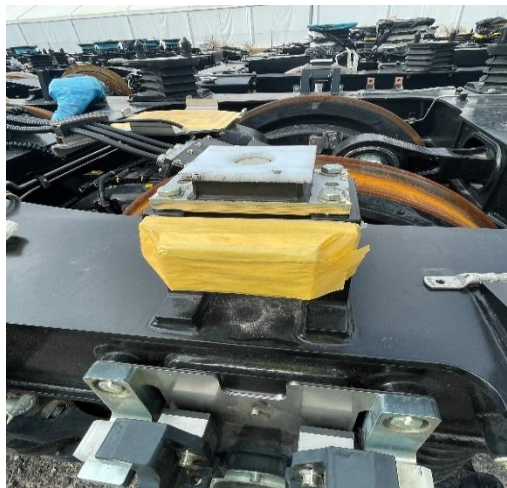
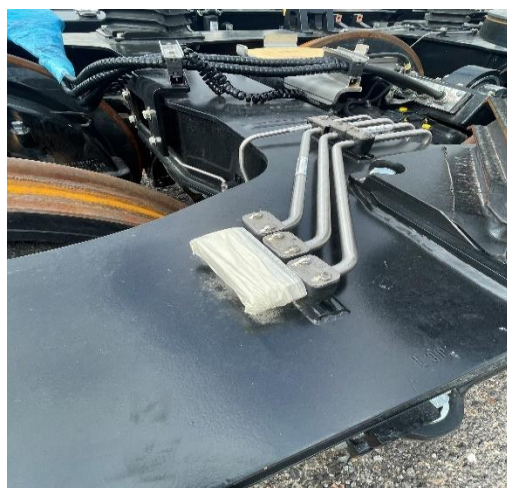
圖 2-17-5 R231 轉向架外露線路及管路需有防護措施(已改善)

圖 2-17-6 R231 轉向架外露線路及管路需有防護措施(已改善)

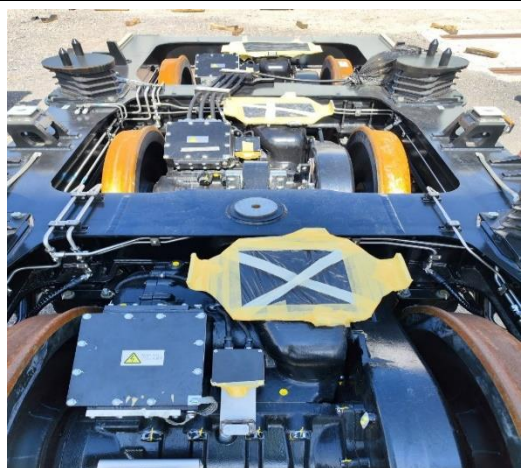
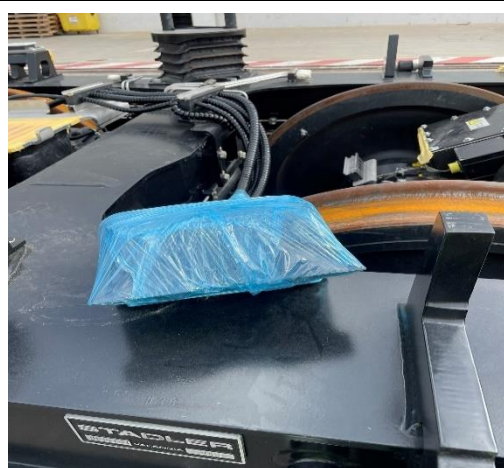
圖 2-17-7 R232 轉向架外露線路及管路需有防護措施(已改善)

圖 2-17-8 R232 轉向架外露線路及管路需有防護措施(已改善)

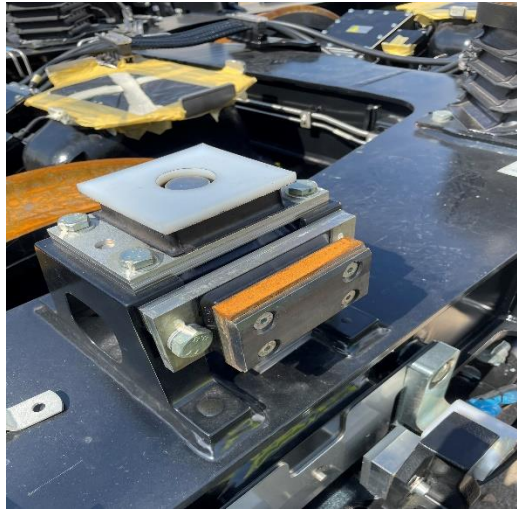
圖 2-17-11 R232 第二轉向架上方止擋生鏽待更換

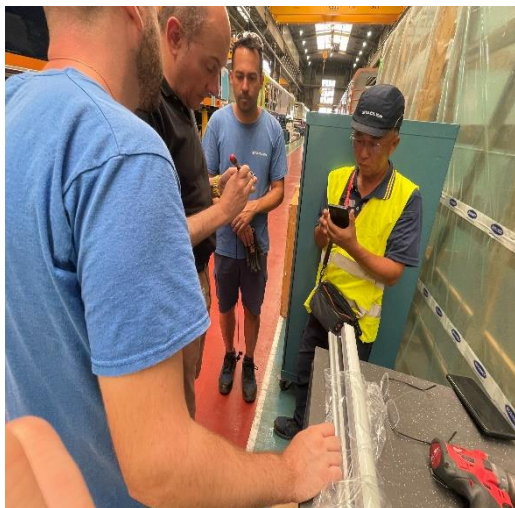
今日(7/29)與廠商工程師討論司機室遮陽簾常發生無法固定的問題，廠商提供一組全新遮陽簾給予現場拆裝及測試，得知固定處較為脆弱，待廠商提出改善方案。

圖 2-17-12 遮陽簾現場拆裝及測試

圖 2-17-13 較為脆弱的地方

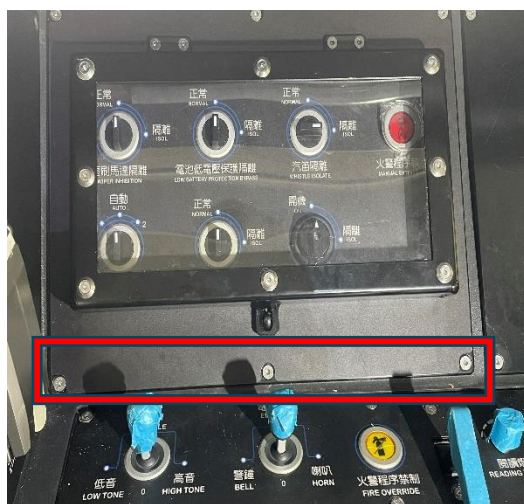
圖 2-18-3 R230 後端助理側蓋板螺絲未  
鎖固(已改善)

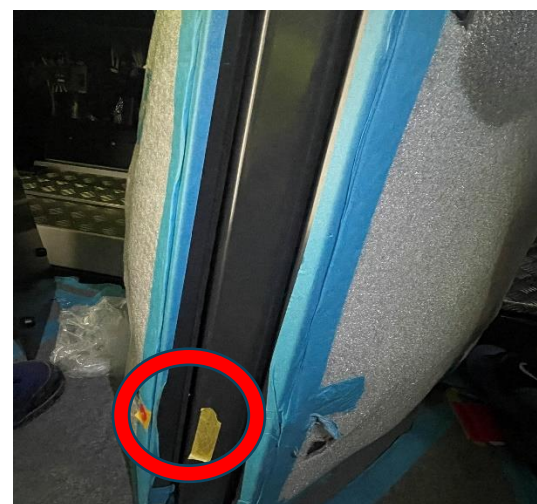
圖 2-18-4 R230 後端司機側下方蓋板干  
涉不易鎖固
