出國報告（出國類別：開會）

鍋爐設備損壞肇因與檢測國際會議

服務機關：台灣電力公司

關鍵詞：熱回收鍋爐、潛變、壽命評估、腐蝕疲勞

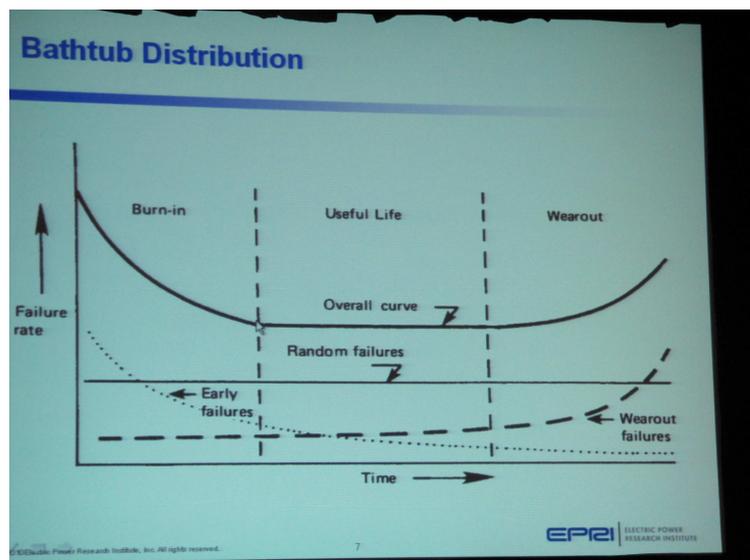
圖1 一般設備損壞率與使用時間關係有如浴缸形狀之變化

因此做好平日之維護保養、修護或更換元件是達到設備可靠或安全運轉之必要途徑，一般設備損壞率與使用時間關係有如圖1所示，亦即在使用初期由於設備之設計缺失或元件製造缺陷導致在使用初期損壞率較高，隨後經過改善，整體設備仍出現random之損壞，此期間之故障率趨於穩定，後期階段因設備老舊故障損壞率增高。

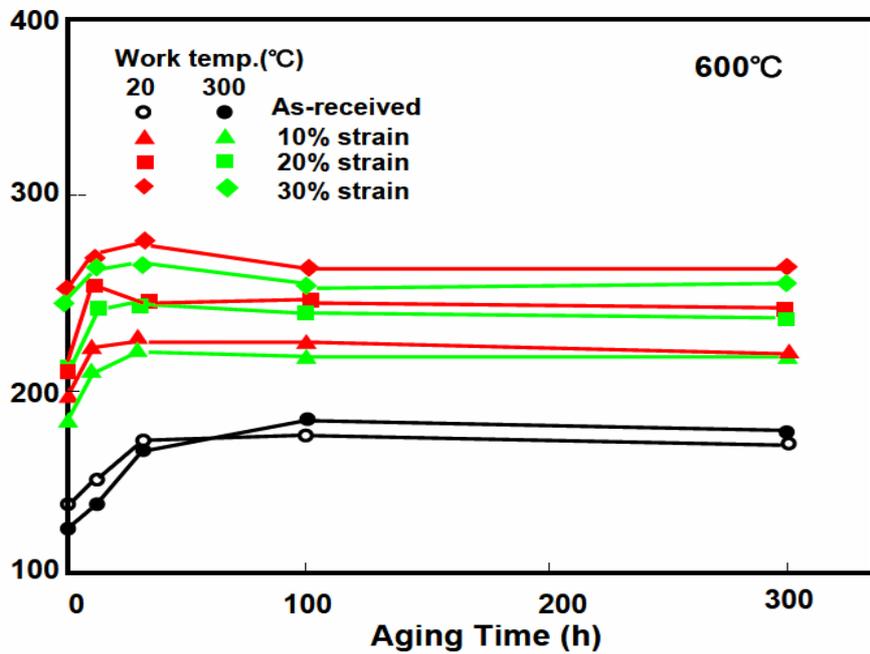
圖2 TP321H不銹鋼之在20°C、300°C下分別以0%、10%、20%、30%應變量進行冷加工之後在600°C之高溫中進行試驗以比較其硬度變化

統亦是常見案例，圖2是TP321H不銹鋼在20°C、300°C下分別以0%、10%、20%、30%應變量進行冷加工之後在600°C之高溫中進行試驗，由結果發現在試驗初期由於碳化物受到應變誘發大量析出碳化物而增加硬度，此一現象又以愈低加工溫度與愈高，加工應變量愈為顯著，圖3為爐管表面焊接有互相牽制之支撐耳，使用超過 10000小時發生應變誘發碳化物析出損壞情形

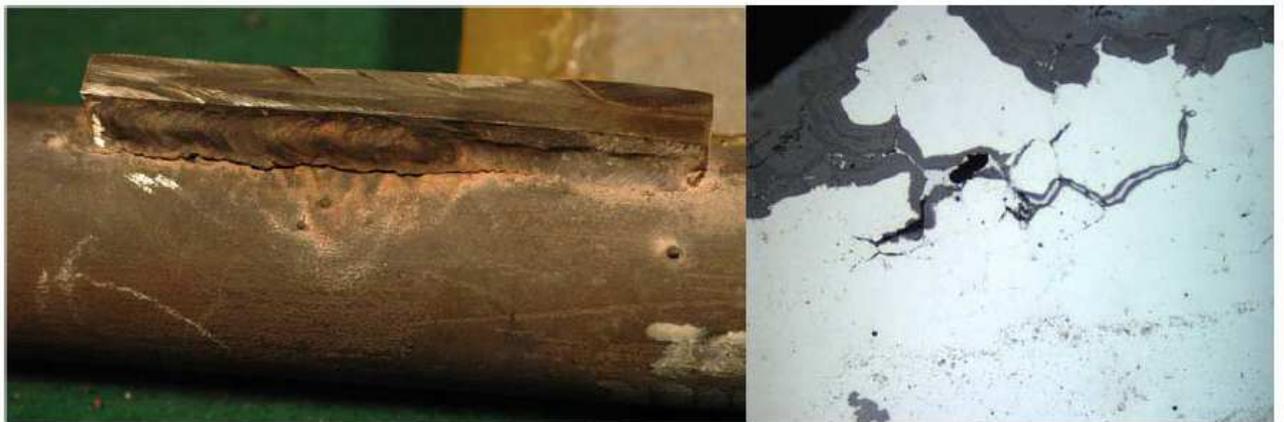
Figure 5. Macro image (left) and micrograph (right) of a SIPH failure in a 347H tube at an as-welded support lug after ~10,000 hours of services

圖3 為TP347H 爐管表面焊接有互相牽制之支撐耳，使用超過 10000 小時發生應變誘發碳化物析出損壞情形

- 1 **an intergranular failure with significant NbC.**
- 2 **near the crack exhibited hardness ~210HV (base metal was ~176HV)**

- 4 **sucepectable to a brittle creep failure in 10,000 hours of operation**

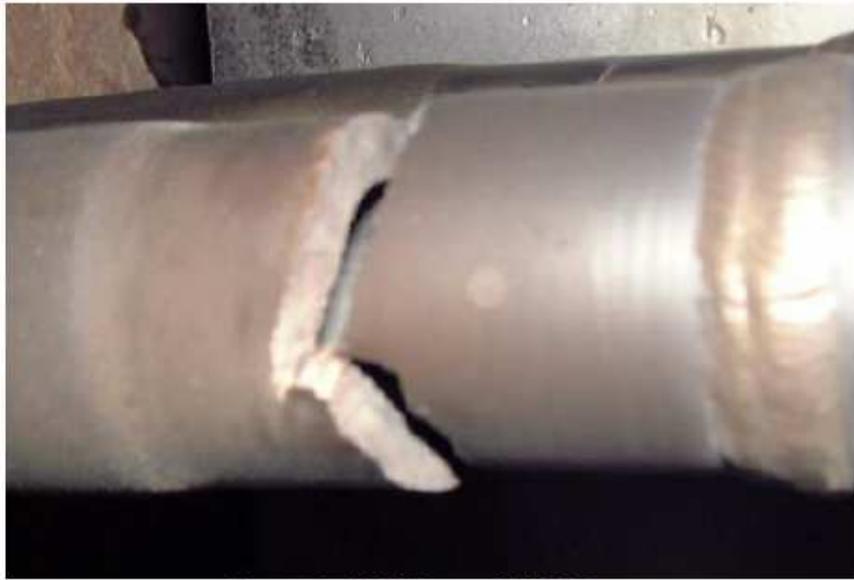
Figure 7. 321H Swage SIPH Failure

圖4 Tp321H爐管經過型鍛後應變誘發碳化物析出造成損壞情形

應變誘發碳化物析出造成損壞情形亦發生在321H材料，如圖4之爐管經過型鍛產生斷裂案例，由此可知：

1. Swages SIPH damage has caused short-term failures (often in less

than 100 hours).

2. SIPH failures in swages include 321H, HR3C, and 347H.

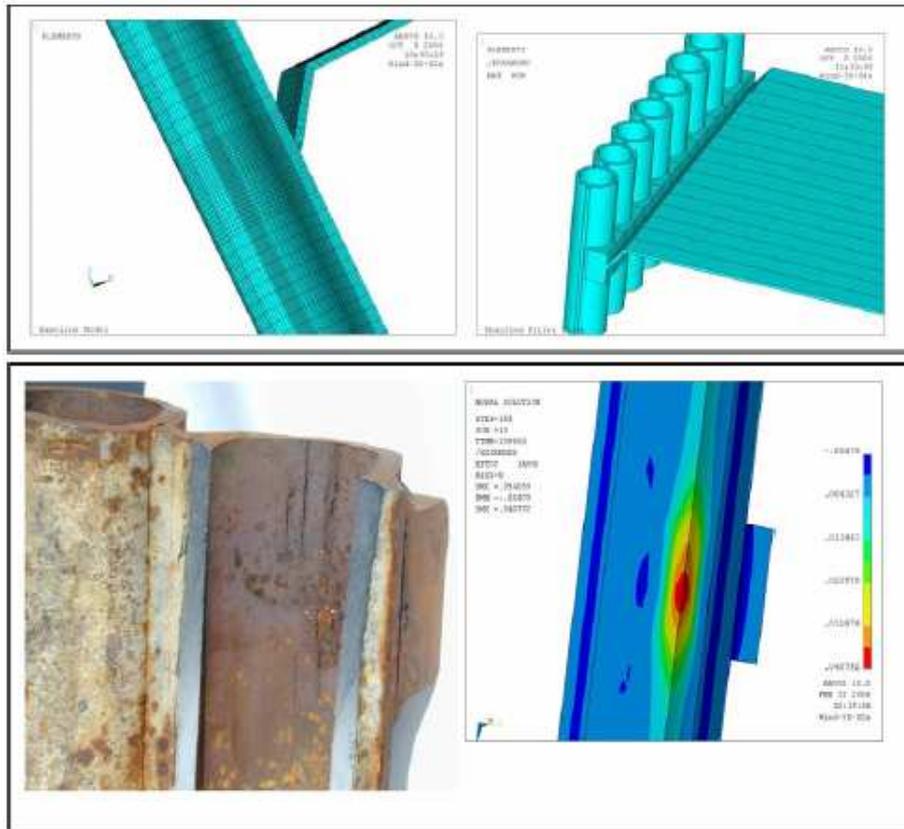
圖5為利用有限元素法分析比較水牆爐管之应力分布與實際發生腐蝕疲勞損壞情形

鍋爐組件會發生腐蝕疲勞損壞地方除了擔任熱交換之水牆管或省煤器管外尚有輸送流體之降水管，而其發生位置又以吸熱較高之水側頻率最高，一旦有裂縫產生時裂縫多半起始於內壁，對於各項組件若有形狀改變地方或該構件受到鄰近配件牽制以致於產生应力限制情形如 buckstags、filler block、scallop plate corners等須特別注意發生腐蝕疲勞之可能，圖5為利用有限元素法分析比較水牆爐管之应力分布與實際發生腐蝕疲勞損壞情形，圖6為水牆爐管之腐蝕疲勞損壞之裂縫形貌，圖7為腐蝕疲勞損壞機制之示意圖，通常其破壞過程可分成下列階段：

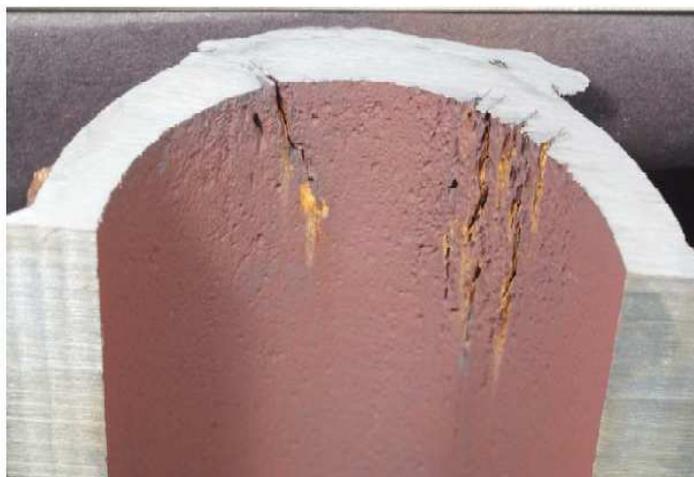
圖6水牆爐管之腐蝕疲勞損壞情形

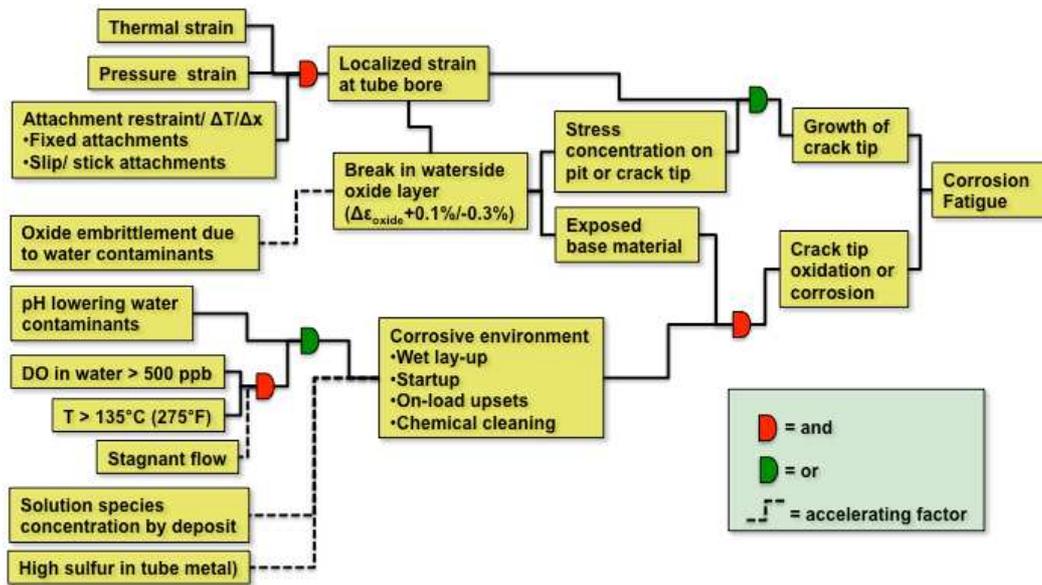
圖7腐蝕疲勞損壞機制之示意圖

- 1 週期性應變作用
- 2.水側管件之內壁氧化層生成及龜裂
- 3.持續負荷之大小或應變速率決定裂縫成長速率
- 4.氧化膜之電化學作用使之修補與再生

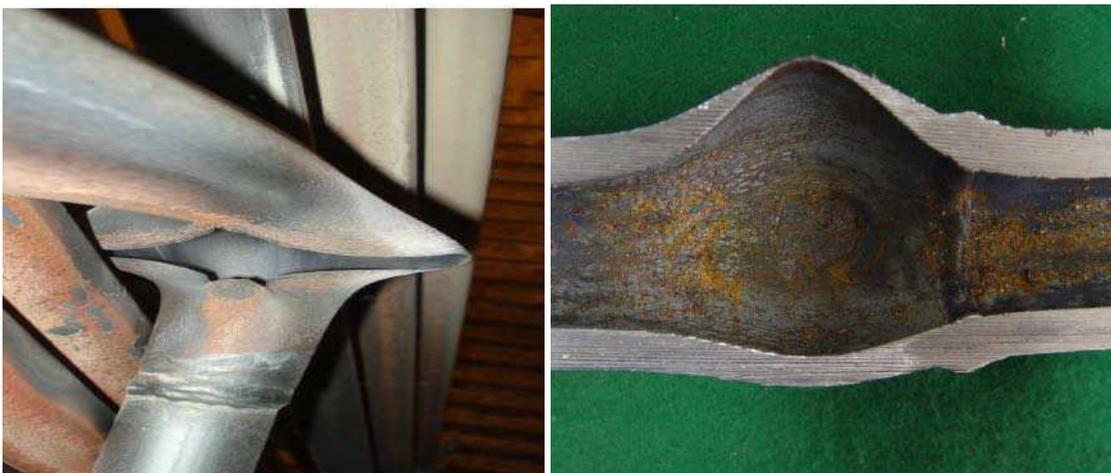
圖8 破裂口位於銲道附近，該處因具有局部高應變高與延展性

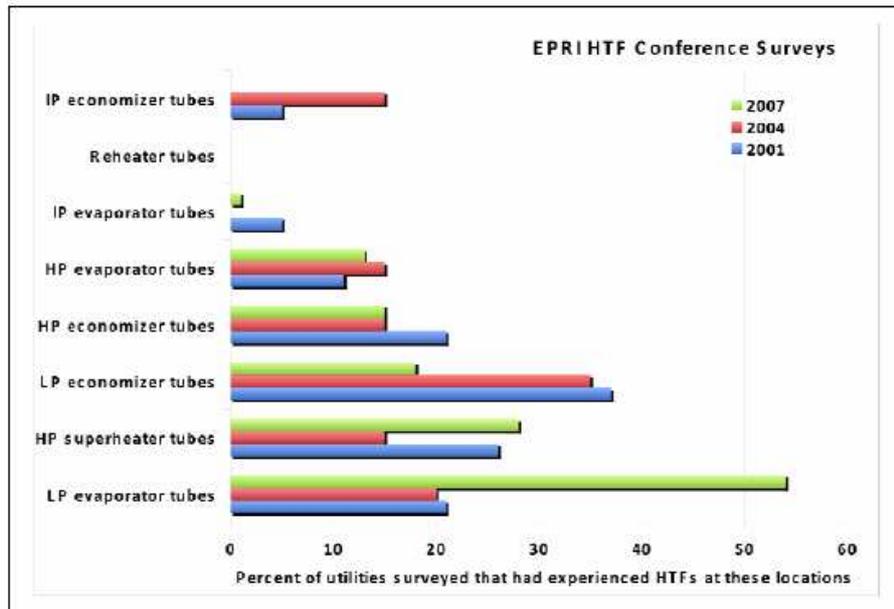
Figure 1
Locations Where HTFs Have Been Reported by Participants at EPRI's 2001, 2004, and 2007 HTF Conferences.

圖9 ERPI分別在2001、2004、2007年對熱回收鍋爐之損壞發生位置進行調查結果

複循環機組之熱回收鍋爐具有高起停頻率之特性且其蒸發爐管、省煤器管與過熱器管具有多段不同壓力之設計，因此與傳統大型鍋爐在結構與運轉方式上有很大不同，根據調查，熱回收鍋爐管件之老化損壞造成機組可靠度之損失已逐年在增加中，為避免爐管之損壞持續增加，因此有必要對各種破壞機制加以瞭解，圖9 ERPI分別在2001、2004、2007年對熱回收鍋爐之損壞發生位置進行調查結果，以2007年為例 低壓蒸發器管（LP evaporator）之損壞比率是所有管件中最高，其次是高壓過熱器管（HP superheater），圖10 ERPI分別在2001、2004、2007年對熱回收鍋爐之損壞機制進行調查結果，以2007年為例，所有損壞機制中以流體加速腐蝕（FAC）最多，其次是熱疲勞（thermal fatigue）。圖11～圖14分別為高溫過熱器之氧化加強潛變損壞案例、

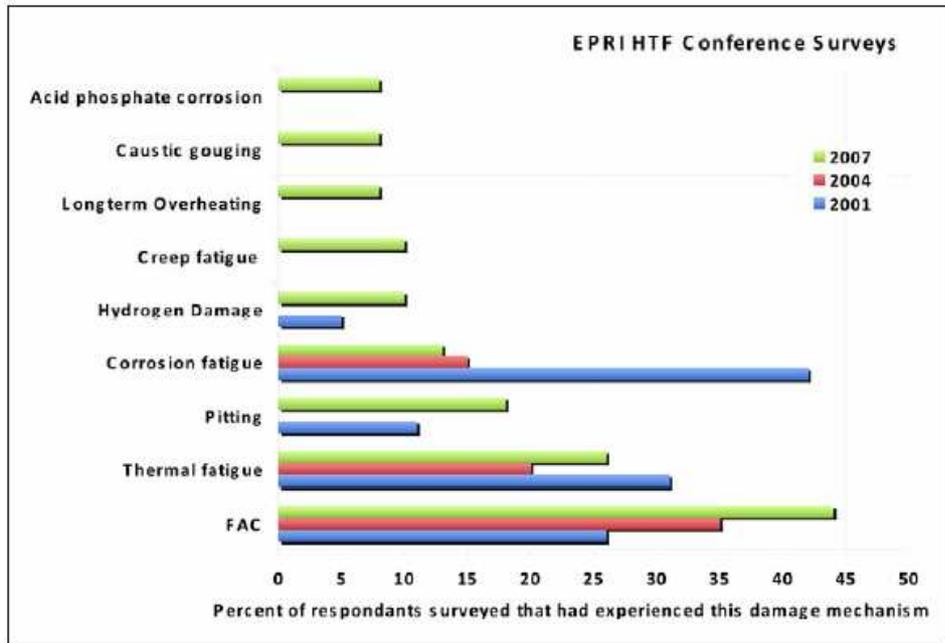
Figure 2
HTF Damage Mechanisms Reported by Participants at EPRI's in 2001, 2004 and 2007 HTF Conferences.

圖10 ERPI分別在2001、2004、2007年對熱回收鍋爐之損壞機制進行調查結果

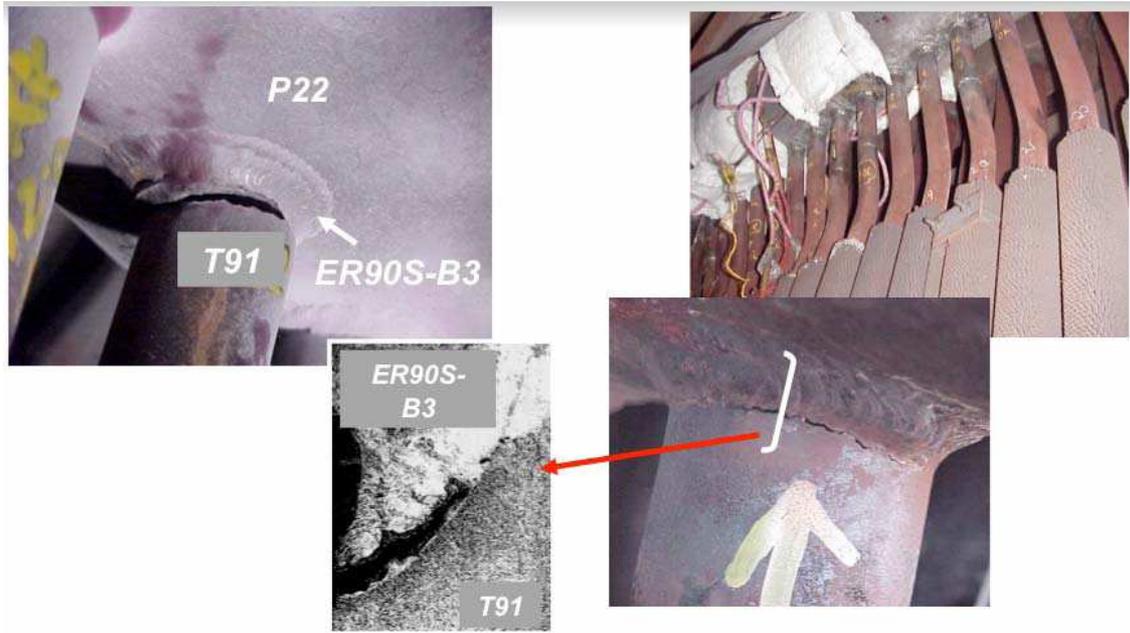
圖11 高溫過熱器之氧化加強潛變損壞案例

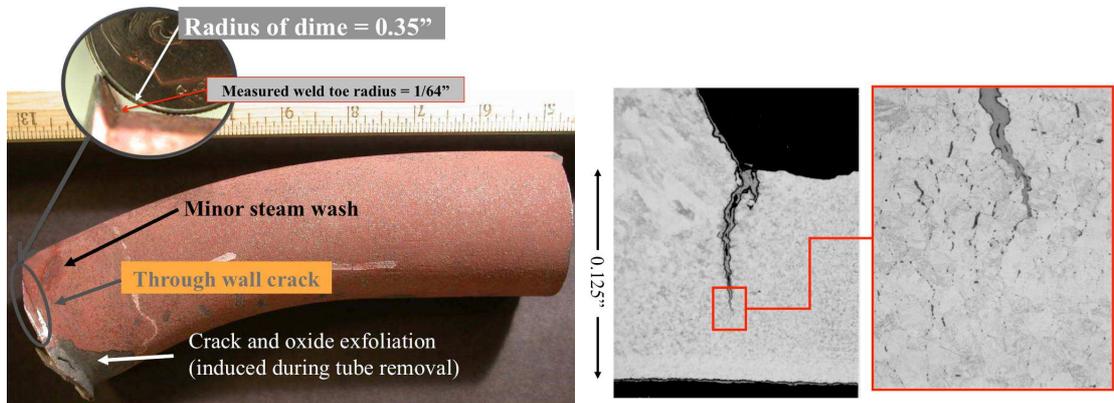
圖12 低溫再熱器管發生应力集中產生潛變疲勞破壞

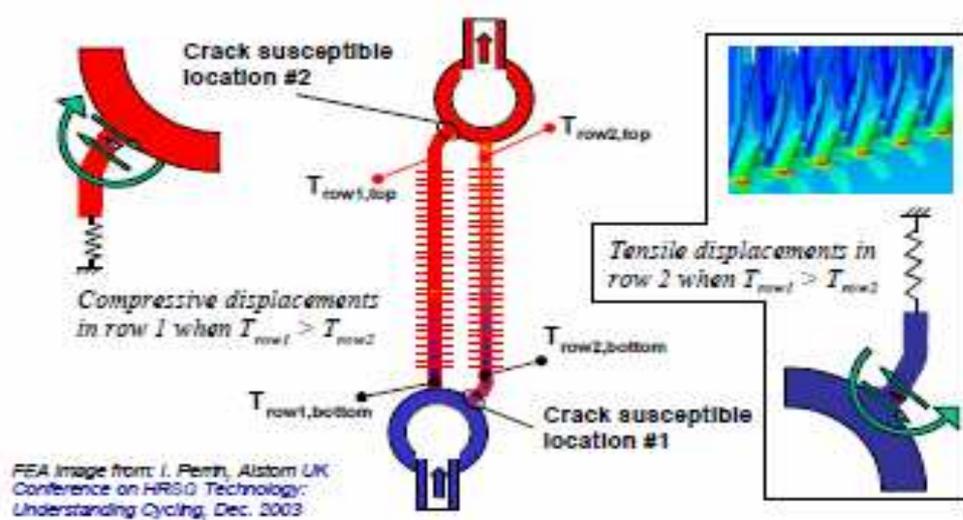
圖13 由溫度與應力之模擬分析結果，顯示爐管與集管焊接地方是應力集中位置所在，同時運轉中熱漲冷縮產生之彎曲現象亦發生在該處

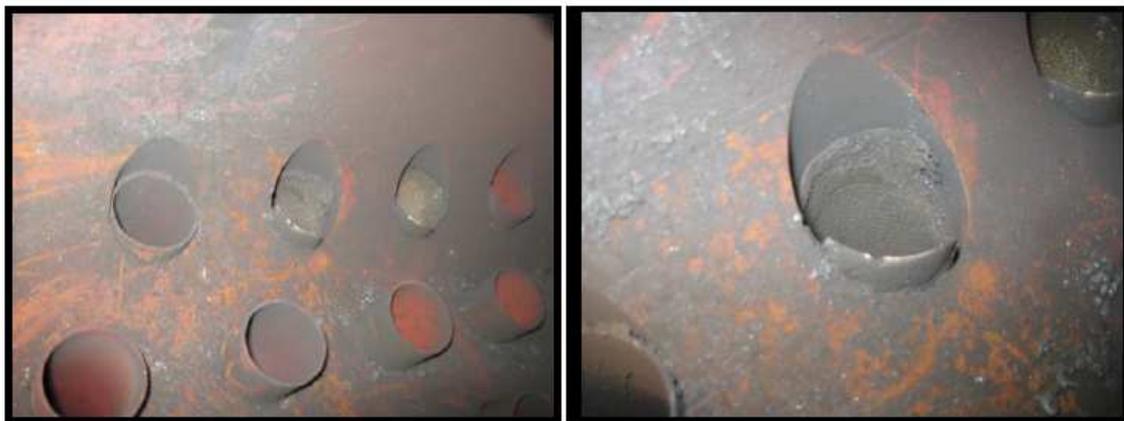
圖14 集管內壁之短管發生流體加速腐蝕現象 (FAC)

- 1 A turbulent flow condition that caused dissolution of the iron oxide layer
- 2 Inadequate cycle chemistry due to limited blow down capability
- 3 Operating temperatures between 140° F and 450° F in the economizer
- 4 Base materials with Chromium content less than 1% which is more susceptible to FAC, and
- 5 To a lesser degree, the original design of the economizer included tube stubs that projected approximately two inches inside the header

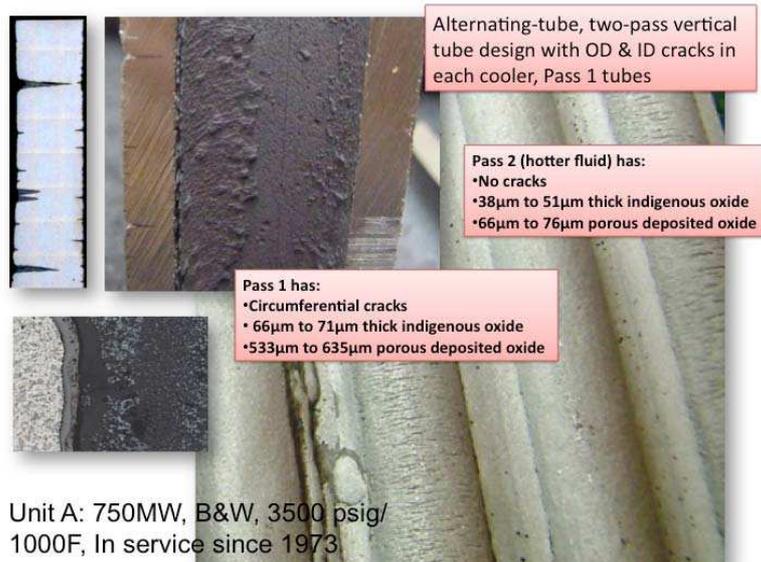
圖15 水牆管圓周裂紋之熱疲勞損傷現象

水牆管圓周裂紋之熱疲勞損傷現象（如圖15）除了發生在次臨界燃煤鍋爐外，超臨界燃煤鍋爐亦會發生，通常裂紋均起始於爐管外壁表面且都屬多條平行之V型裂紋，隨著溫度變動程度不同其裂紋間之間距會隨之改變。

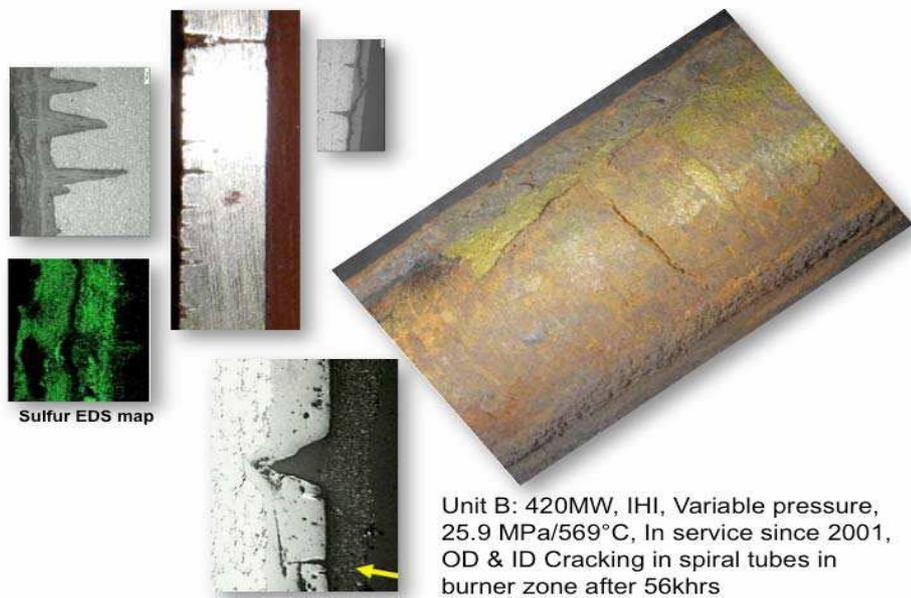
圖16 水牆爐管表面發生熱疲勞龜裂情形

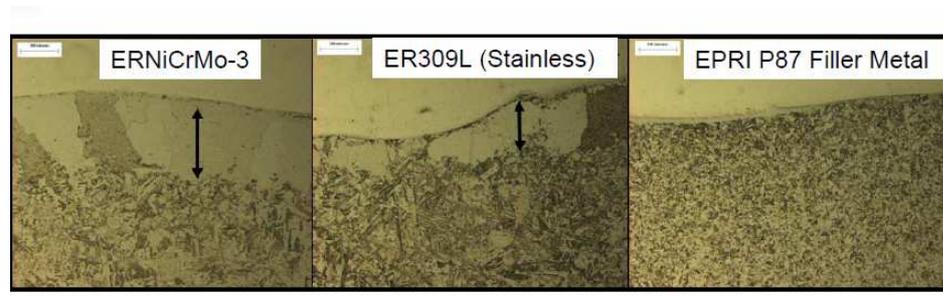
圖17 9-12%Cr高鉻肥粒鐵系合金和不鏽鋼系列材料焊接出現無碳區情形

其中第二項係指當高鉻肥粒鐵系合金與不鏽鋼焊接時，高鉻肥粒鐵系之碳含量會發生嚴重流失，而在銲道邊界之肥粒鐵系合金側出現無碳區，

EPRI為改善膨脹係數差異過大而導致熱應力損壞現象，以及解決銲道邊界之無碳區問題，最新發展出EPRI87之填料金屬已被成功應用於實際焊接作業，該金屬成份如表3，圖18為金屬之膨脹係數與不鏽鋼材料之比較，經過試驗如圖17顯示銲道邊界之無碳區已完全獲得改善，EPRI87焊接後之高溫機械強度亦都比母材強度高（圖19），因此可證EPRI87填料金屬之：

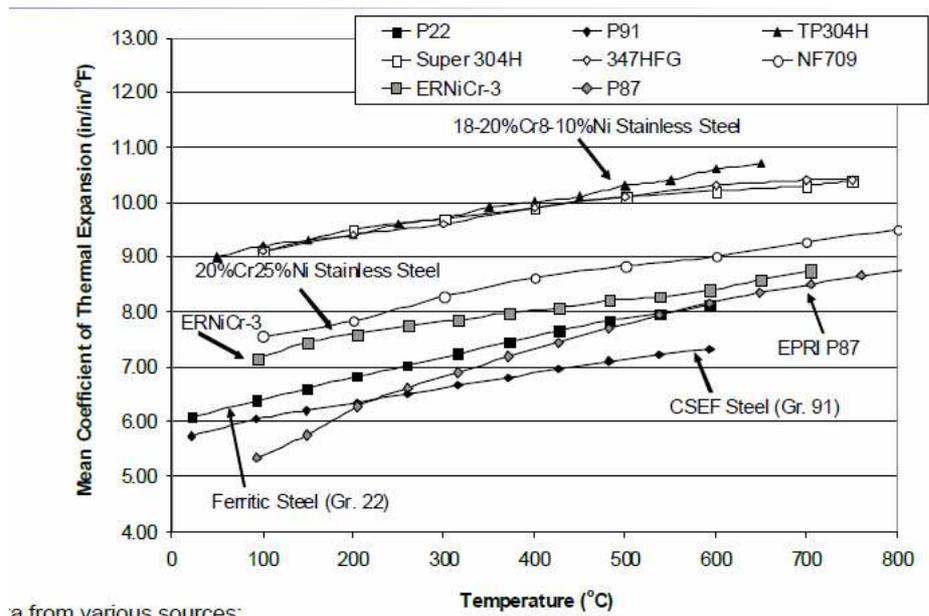
圖18 EPRI87填料金屬之膨脹係數與不鏽鋼材料之比較

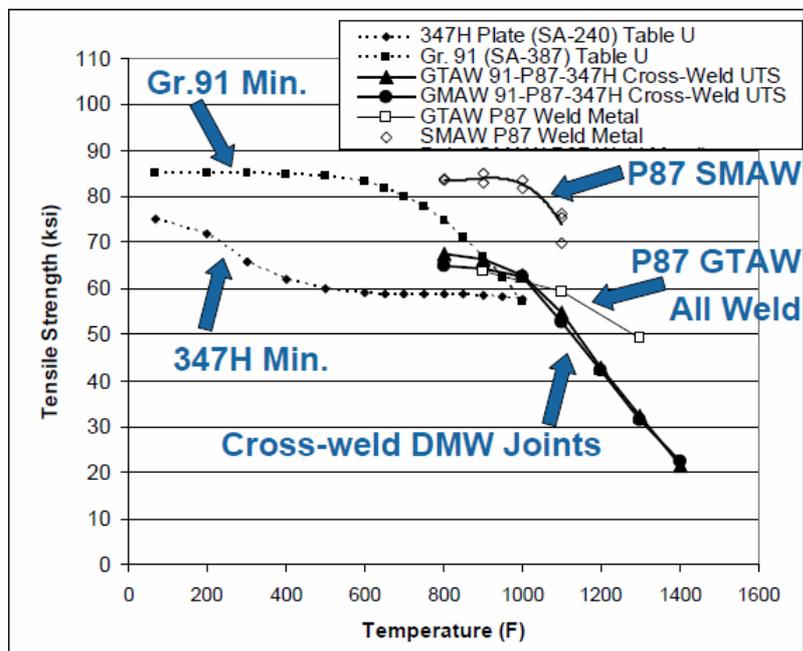
圖19 EPRI87焊接後之高溫機械強度均比母材強度高
