# 參加飛航事故調查員紀錄器（AIR） 會議出國報告

服務機關：行政院飛航安全委員會

2010 年 AIR 會議由英國航空失事調查局 (AAIB) 主辦，主要研討議題有四：1. 損壞式紀錄器解讀、2. 各式機載晶片解讀、3. 聲音處理、4. 影像紀錄器等。為保持本會在紀錄器解讀及發展能與先進國家並駕齊驅，由葉副工程師代表出席並發表 2 篇技術論文，會後參訪法國航空失事調查局 (BEA)。

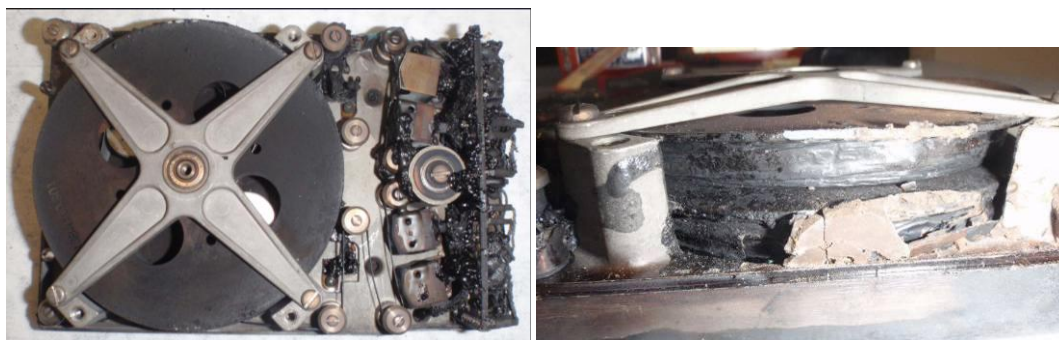
圖 3.1-1 PV1584 FDR 損壞情形

本篇簡報由英國 AAIB 提報，背景為 2009 年 10 月 26 日一架 BAe 125-800B 客機墜毀於 Minsk-2 國際機場 (Belarus) 附近森林地，該機裝置 2 具飛航紀錄器，FDR 型號 PV1584，CVR 型號 A100，損壞情形如圖 3.3-1 及圖 3.3-2。

由圖 3.1-1 可知 FDR 外圍磁帶已受損嚴重，但未知內部磁帶是否完好?AAIB 過去曾經成功地解讀損壞之 PV1584 紀錄器，故不願放棄任何機會，經過緩慢、仔細、小心地移除保護磁帶之金屬外蓋，發現 FDR 磁帶已受熱完全損毀，詳圖 3.1-3。

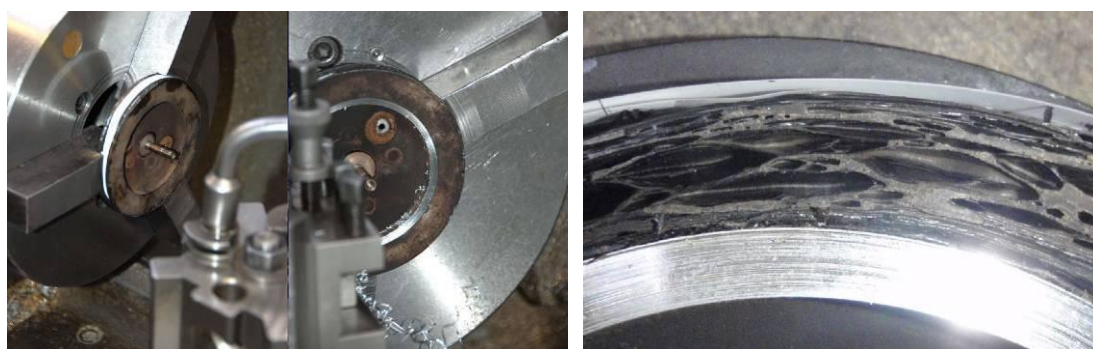
圖 3.1-3 左圖為移除 PV1584 FDR 保護磁帶之金屬外蓋過程，右圖為 FDR 磁帶已受熱完全損毀

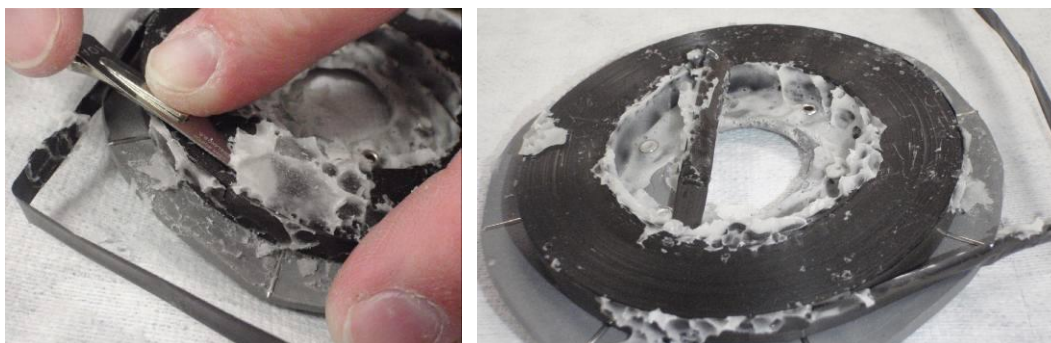
圖 3.1-4 以手工剝除法移除包覆 CVR 之融化塑膠

由圖 3.1-2 可知 CVR 磁帶被融化的塑膠包覆，欲解讀 CVR 資料必須先移除這些塑膠。AAIB 思考 3 種移除塑膠的方法：1.化學法 2.加熱法 3.剝除法，評估第一種方式有太多未知數，第二種方式似乎有可能使磁帶傷的更嚴重，第三種方式似乎較可行，只是需要較多時間，便採用第三種方式移除融化之塑膠，如圖 3.1-4。最終，除了最外圍資料受熱損毀及最內側磁帶有折損降低資料品質外，大部分資料皆成功解讀，如圖 3.1-5。

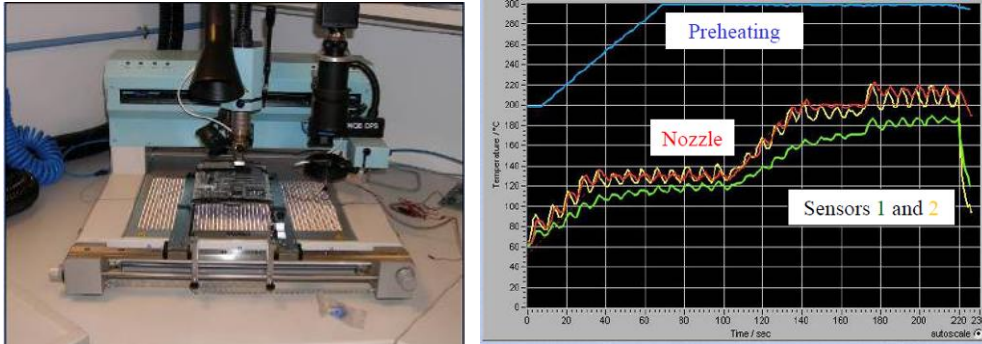
圖 3.2-2 解焊裝備 Weller WQB3000 及設定溫度剖面

BEA 使用解焊裝備為 Weller WQB3000 (圖 3.2-2 左)，可設定各工作階段溫度，並由監視器監控溫度剖面 (圖 3.2-2 右)；本案設定底部預熱為 300°C，第 1 階段 130°C100 秒，第 2 階段 200°C70 秒，第 3 階段 215°C45 秒，第 4 階段冷卻，最高溫度為 225°C。

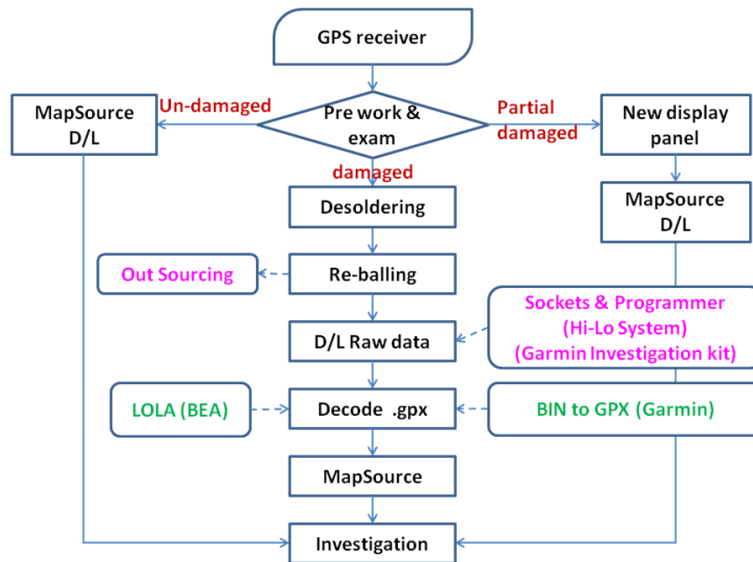
圖 3.2-7 ASC 現行 Garmin GPS 之解讀流程

GPSMap496 的解讀編碼；過程中 Garmin 公司發現，設計上將使用者記錄的軌跡儲存於 A 晶片，自動記錄的軌跡儲存於 B 晶片，調查單位的需求應為解讀 B 晶片的內容，但 2009 年提供之調查套件乃為 A 晶片設計，故此重大發現，特地分享給其他單位知曉，圖 3.2-7 為 ASC 現行 Garmin GPS 之解讀流程。

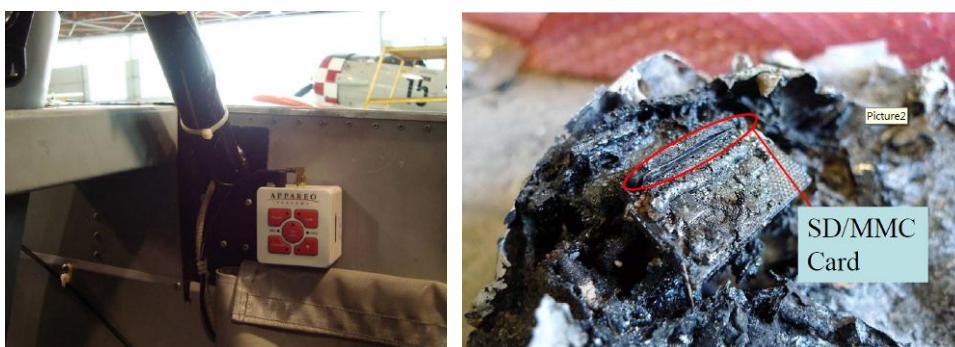
圖 3.2-8 GAU1000 型紀錄器，左圖為正常裝置，右圖為事故燒毀裝置

本報告由澳洲 ATSB 提報，背景為 2010 年 1 月 14 日紐西蘭空軍一架 CT/4 教練機事故，該機裝置 Appareo systems 公司之 GAU 1000 型紀錄器，事故中被燒毀（如圖 3.2-8 右），紐西蘭空軍請求 ATSB 協助解讀。

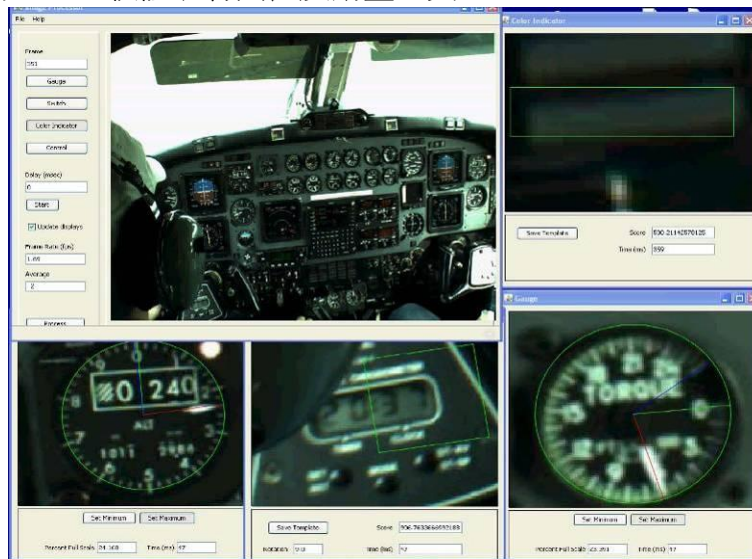
圖 3.4-1 NTSB 影像紀錄器模組案例

NTSB 投入開發可由影像中直接萃取儀表上數據資料的軟體，主要特色為：

- 使用 National Instruments IMAQ engine
- 具有儀表開發模組 (Instrument template builder)
- 互動性資料編修模組 (Interactive data editor) 供修正錯誤及時間同步
- 產生 ARINC767 資料格式
- 通用 Cider 軟體既有圖表及動畫工具

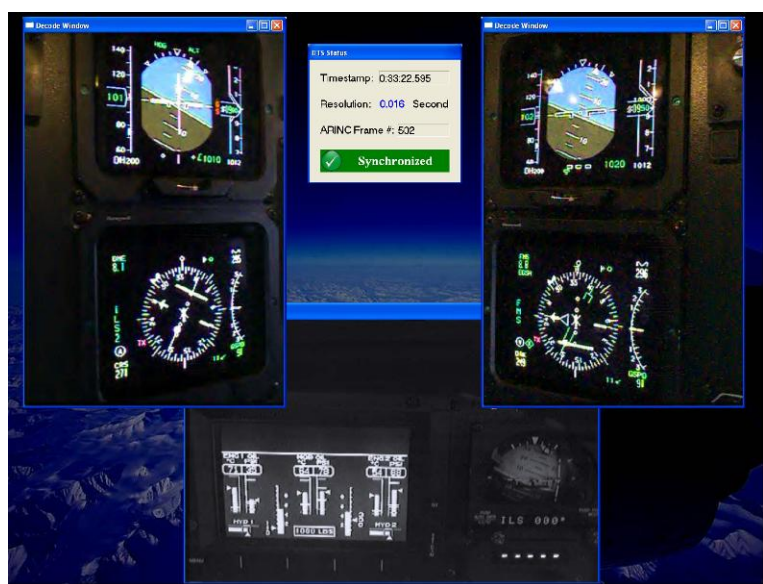
圖 3.4-4 S76C++影像紀錄器範例影像

美國 FAA 於 2005 年 6 月曾經使用 King Air BE200 定翼機試裝影像紀錄器，並制定 TSO-176 標準，隨後 2006 年 7 月 28 日影像紀錄器問世；如今直升機載影像紀錄系統雛型如圖 3.4-3，具有影像紀錄器、控制面板、攝影機介面及 3 具攝影機。其左、右攝影機取樣率為 2.5Hz，中間攝影機為 5Hz，數位資料可由 8GB 的記憶卡或由 USB 介面透過 FAERITO 原廠之播放軟體下載至電腦，影像格式為 Mpeg-2，範例影像如圖 3.4-4。

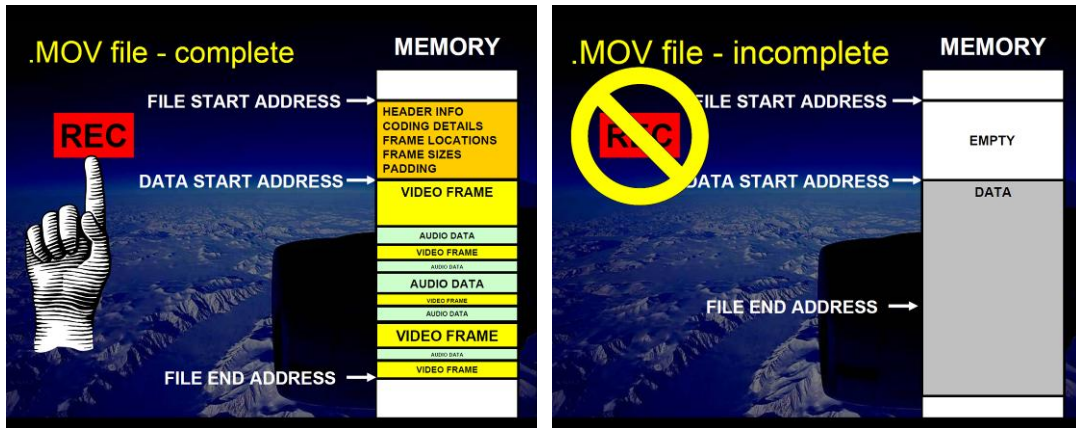
圖 3.4-5 完整及不完整之 Mov 格式資料結構

本報告由 AAIB 提報，背景為 2010 年 7 月 10 日一架 Stampe SV4C 小飛機事故，駕駛配戴 ContourHD 頭戴式攝影機，ContourHD 使用 MicroSD 記憶卡，記錄格式為 .mov，資料無法正常播放。完整的 mov 格式資料結構，應具有檔頭、資料起始位置及資料終止位置，如圖 3.4-5 左；有時檔頭遺失或不明確之終止位置，造成不完整之資料結構，如圖 3.4-5 右，導致資料無法辨識致無法播放。AAIB 需要了解詳細的資料格式，並開發軟體回復檔頭資料。

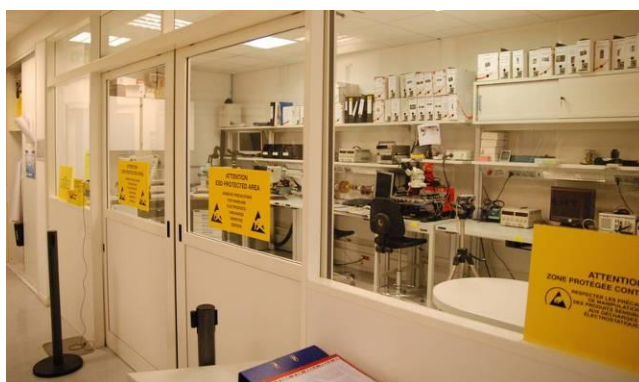
4. 隔離靜電之儀電工作室，進入前需酌工作袍並作靜電測試，超標者須在腳踝部分配戴延伸至鞋底之導電條。

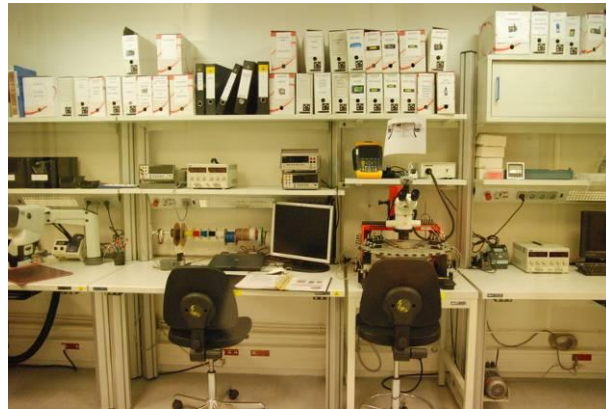
5. 儀電工作室主要任務為解讀各式晶片，包括損壞式 Garmin GPS，工作室中備有各型號 GPS 供測試使用，及完整建立參考文件。
