參加壓水式核電廠反應爐冷卻水泵研討會
(Workshop) 報告

服務機關：台灣電力公司

關鍵詞：反應爐冷卻水泵、RCP、一號軸封、反應爐冷卻水、SHIELD

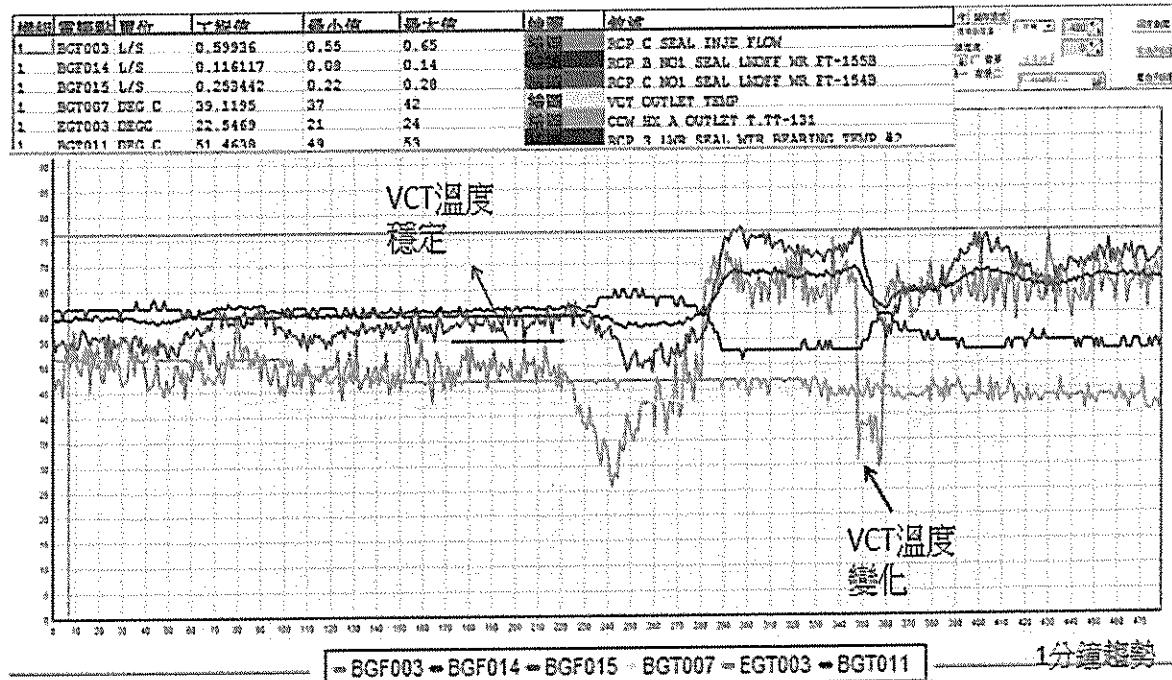
圖一

在 RCP SEAL 簡介的會議中，講員有舉例到 RCP NO 1 Leakoff 受到 VCT outlet temperature 的影響曲線，本廠情形如下圖一

由圖一我們可以知道當 VCT 溫度下降時再回復，NO 1 leakoff 會先有短暫的下降，之後因 VCT 出口溫度提高使得 NO 1 leakoff 因長期效應而提升，但整體洩漏量改變到一個新的低點，此現象符合本廠一號機於 103.12 中旬因 RCP C 台 NO 1 leakoff High 處理的方法有些許相同(本廠是採取快速降低 VCT outlet 出口溫度，再進行緩慢調升)。但此 NO.1 leakoff 的變化曲線讓我感到好奇的有兩點 A. 圖一曲線是真實電廠的 RCP 所繪製的曲線嗎？ B. 如果是真實電廠的曲線！為何該電廠可以控制 RCP NO.1 Leakoff 的變化僅和 VCT outlet temperature 有關，而不是和海水溫度有關係？因為核三廠的 NO.1 leakoff 是受到 CCW outlet 有明顯呈反比的關聯(而 CCW 是靠海水冷卻的，故核三廠的 NO.1 leakoff 在正

第一 圖一所描繪的曲線是某一電廠 93A Type 的真實曲線，該電廠並非使用海水進行 CCW 冷卻，而是使用湖水進行冷卻，故該電廠其 CCW 出口的水溫不會有明顯的起伏，而核三廠是使用海水來冷卻 CCW，而台灣處於太平洋黑潮洋流，有夏季及冬季洋流之分別，並且每日會受到太陽照射影響而有水溫上的變化，故核三廠 CCW outlet temperature 會受到海水溫度影響進而影響到 RCP NO.1 Leakoff Rate。

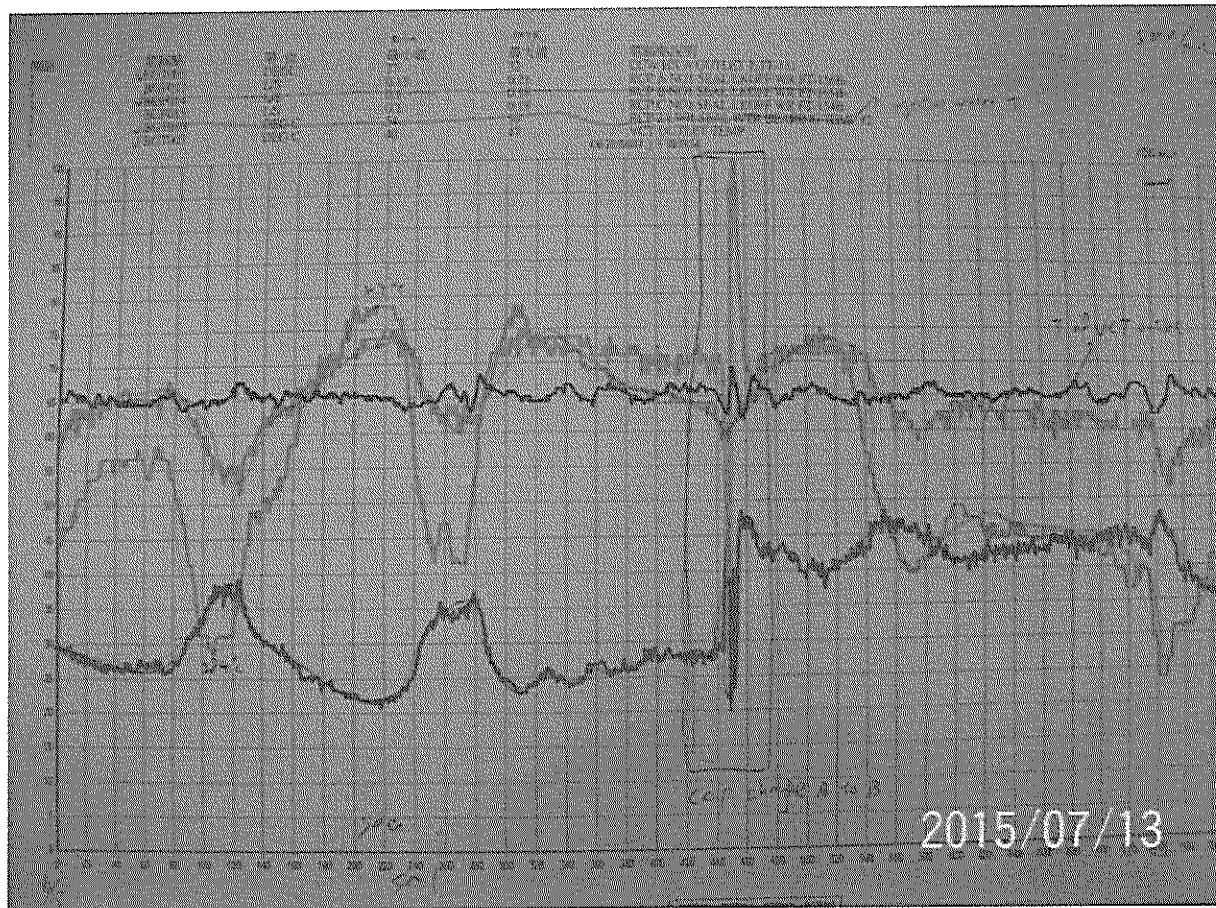
圖二

常運轉下是受到海水溫度所影響的)，如下圖二

於是在研討會中場休息時，拿著核三廠 RCP NO.1 leakoff 曲線詢問 RCP SEAL 的講員後得知兩個重大的心得：

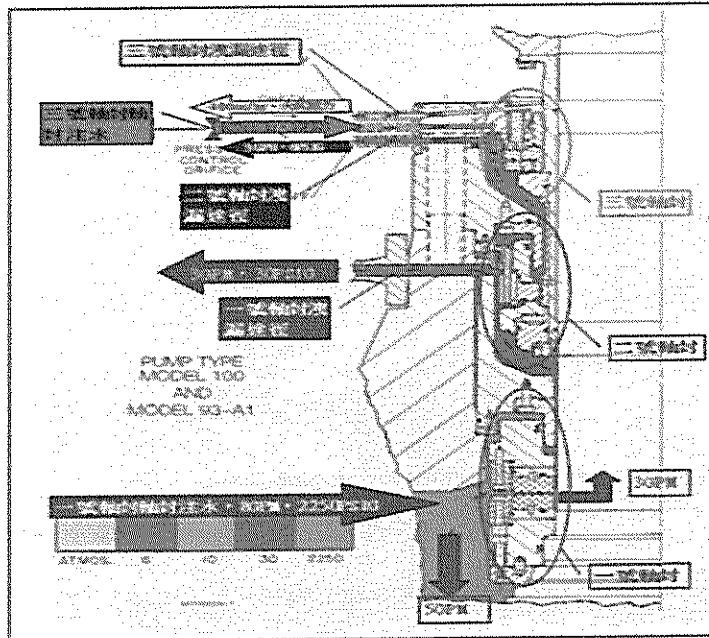
三

第二 93A Type 的 RCP 和 93A-1 的 Seal Injection 至 Seal Leakoff 路徑有明顯的不同，其中 93A-1 的 Seal Injection 流經 NO.1 SEAL 的距離相較 RCP 93A Type 的路徑短如下圖三，故當 Seal Injection 一有溫度變化時，路徑短的就會因為黏性效應(溫度高使得黏滯係數較小，反之亦然)使得 NO.1 Leakoff 會馬上變化，其溫度容忍度的餘裕相對較小。

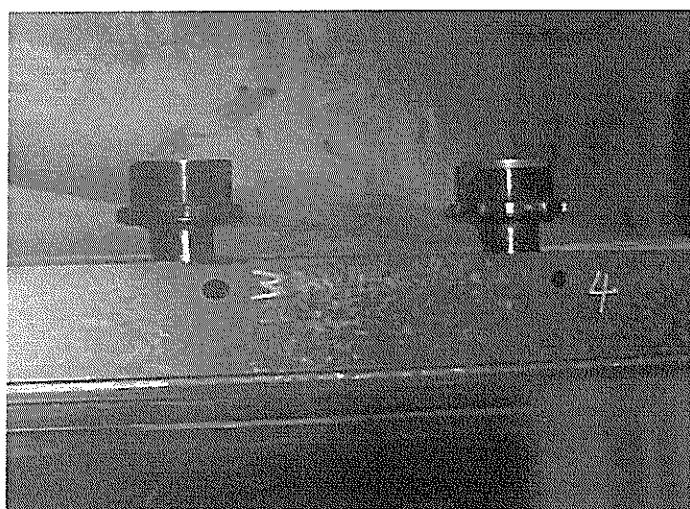
圖四

B.RCP 轉向導片的螺栓因在其他電廠 2014 年有發現因 IGSCC 而斷裂，西屋有變更材質為 316 SST，且尺寸由原本的 1" 增加為 1.5"，並監測其使用情形發現 27000~91000 運轉小時(大約 10 年)，取樣 792 只進行檢查發現有 461 只有 Indication，但沒有任何一只螺栓有斷裂之情形；檢視本廠的檢測週期為 6 cycle(9 年)進行一次內檢，本廠於 104.5~7 月進行 RCP 內部組件檢修發現 23 只轉向導片螺栓有 5 只 PT 發現裂痕，目前核三廠 RCP 轉向導片螺栓已全數更換新材料為 316 SST，無運轉中斷裂之虞，如圖四。

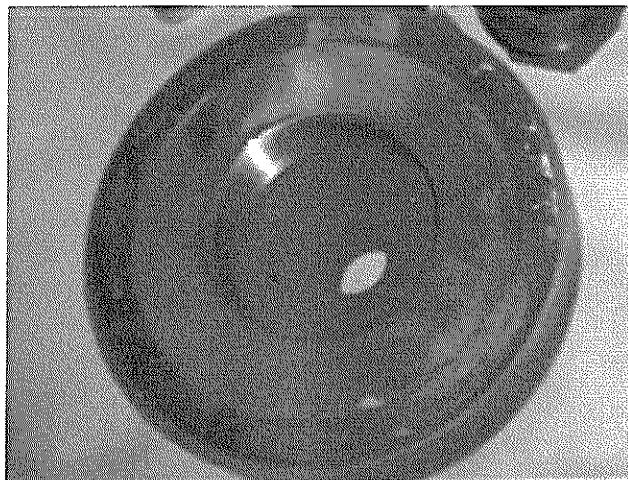
圖五

C.新屋公司開發新型葉輪螺栓，使用液壓固定方式，本廠使用舊款葉輪螺栓採鎖牙後焊接固定方式，如圖五

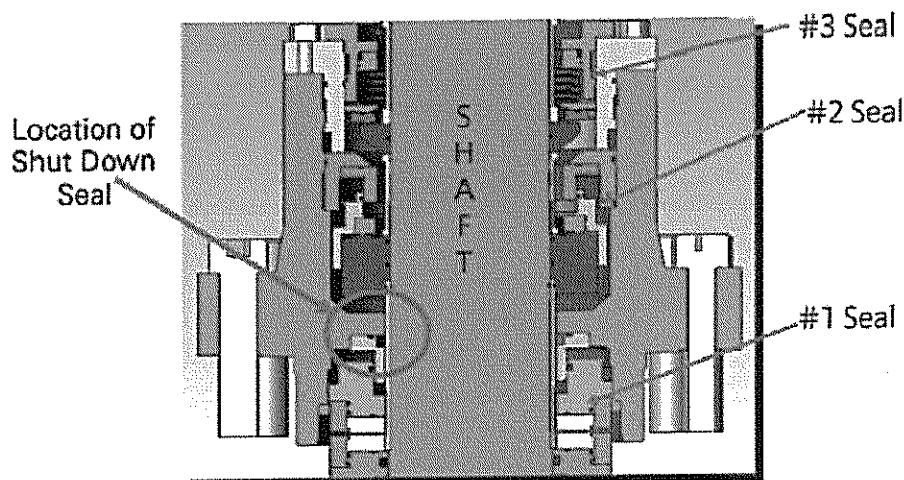
圖六

D. 本次西屋公司針對福島後改善措施 SHIELD Shutdown Seal (SDS) 進行設計、材料的變更，本次推出的為 SHIELD III (Generation 3)，其中第三代和第二代在驅動器的設計上有很大的變更，使最大的收縮力由原本的 14LB 增加為 217LB，大幅增加使用時功能作動的可靠度，並且改變 Piston 的材質為 Inconel，其原因是因為先前測試階段，Piston 原材料造成腐蝕導致摩擦力增加使得摩擦力大過收縮驅動力，而導致 SHIELD 作動失敗。

而在會場後方有實體 SHIELD III (Generation 3) MOCK-UP 可供操作，方便與會者理解其原理，其裝設位置如下圖六。

Location of SHIELD passive thermal shutdown seal
