# 參加「航空器火災和爆炸 調查訓練課程」出國報告

服務機關：國家運輸安全調查委員會

關鍵詞：火災、爆炸、航空事故調查

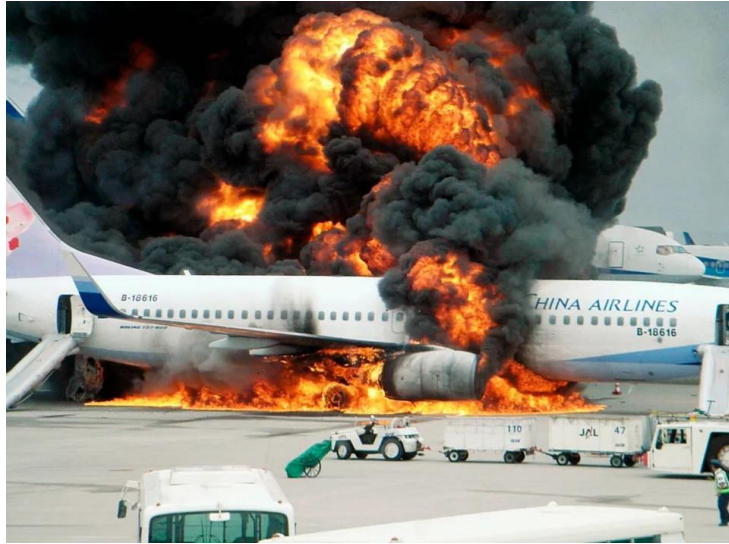
圖 3-1 航空器油池火災樣態

航空器火災的燃料，可能是發動機燃油、液壓油、潤滑油、液壓系統、內裝材料（地毯、襯墊等）、電線絕緣層、椅墊、貨物（尤其是鋰電池），甚至是人體組織。航空器可能因油箱破損的燃油洩漏而引發大面積地面火災，稱為油池火災（pool fire），油池火災由大量燃油溢出或釋放引起，例如機翼分離、主要油箱損壞、嚴重洩漏等。2007 年華航 120 號班機事故，肇因為止檔螺帽鬆脫穿刺油箱，造成燃油外洩形成油池火災，如圖 3-1。使外洩燃油著火的熱源可能有發動機熱段、機身與地面滑動產生的摩擦、電路短路等。油池火災通常是航空器發生事故後乘員生還性的最大因素，被視為重大風險。進行火災調查須考量油池的大小、燃燒時間、向機身的熱傳遞，以及火是否會燒穿機身等。油池火災火焰的蔓延取決於許多因素，例如液體溫度、風向風量、火焰回傳的熱量、液體表面張力（與溫度有關）、輻射和對流熱傳遞、油池退化率（液體蒸發）、油池尺寸等。

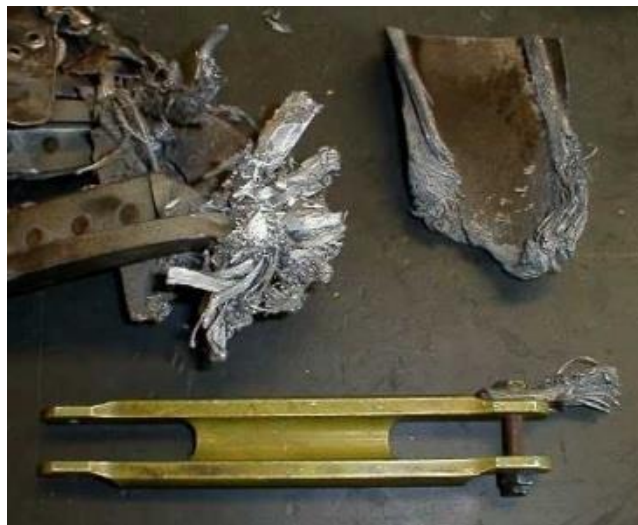
圖 4-1 鋁合金共晶熔化後開裂

飛行中起火其他線索方面，若火災燃燒溫度超過  $1,700^{\circ}\text{C}$ ，將可熔化熔點約  $1,480^{\circ}\text{C}$  的鋼鐵部件，而航空器在水平運動模式下，煙灰或飛濺物質會沉積在機身上，通常為局部性，但煙灰不會粘附在溫度高於  $370^{\circ}\text{C}$  的表面。鋁合金熔點約  $600^{\circ}\text{C}$ ，如在飛行中被火焰加熱至接近熔融狀態，在遭受撞擊後因共晶熔化（eutectic melting），會形成掃帚狀開裂（broomstraw），末端看起來像一塊破碎的木材，如圖 4-1。

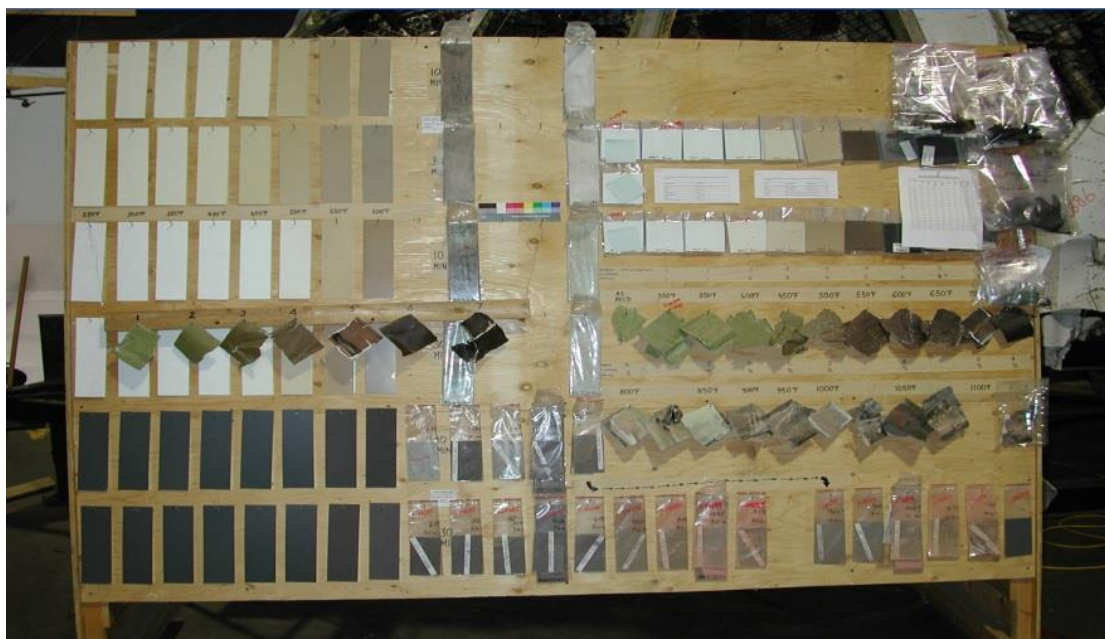
圖 4-6 比對用之不同鋁合金試驗樣品

調查人員依據航管及記錄器資料瞭解客機因起火而墜毀，為對打撈上岸的機身殘骸碎片進行檢驗，製作了 2024、6061 及 7075 系列鋁合金，經不同溫度處理之試驗樣品，用以進行比對獲得燃燒溫度資訊，如圖 4-6。

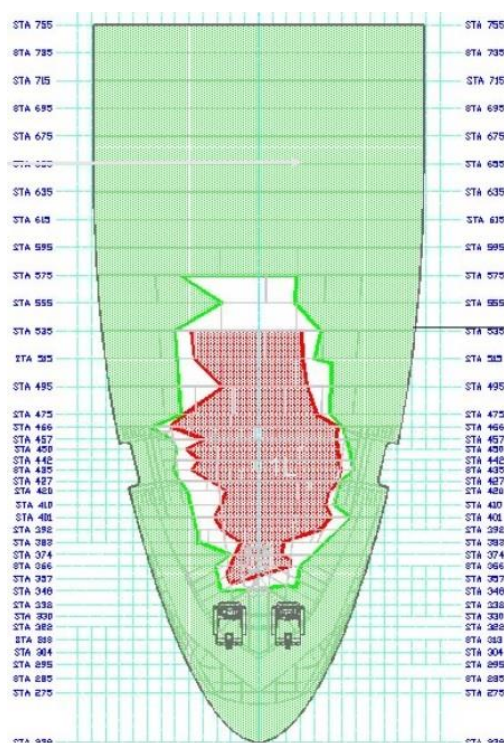
圖 4-7 結構受熱損壞範圍

機頭上方受火災影響結構受損如圖 4-7，紅色標示結構損壞範圍。駕駛艙內溫度曾經極高，導致駕駛艙天花板內的鋁製部件融化，如圖 4-8。機身框架部分受熱損害以及煙灰附著情形如圖 4-9，綠色部分為缺失的框架。

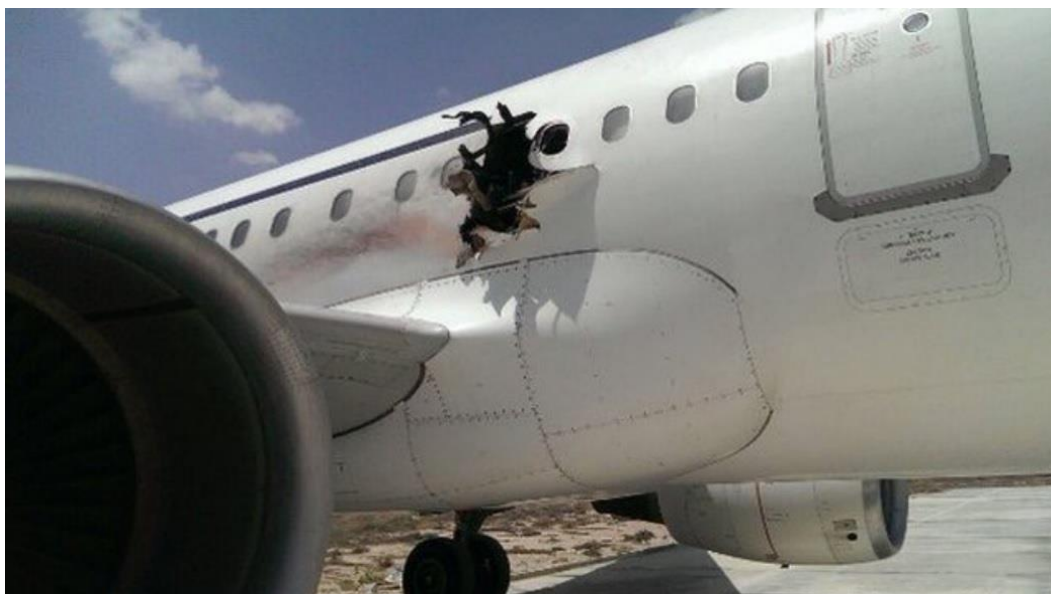
圖 4-9 機身蒙皮受爆炸開裂

2016 年 2 月 2 日上午 11 點，Daallo Airlines 159 航班客機從索馬利亞 Mogadishu 起飛前往 Ville de Djibouti，起飛 20 分鐘後在約 14,000 呎（4,300 公尺）的高度發生爆炸，導致 R2 艙門後方的機身炸開一個洞，機身蒙皮像花瓣向外翻出，如圖 4-9。爆炸位置很可能靠近 15/16F 座位，位於前翼根和油箱附近。事發時機上載有 74 名乘客和 7 名機組人員。由於飛機未失事，因此這是少數能夠有效調查的飛行中爆炸事件。伊斯蘭激進組織青年黨（al-Shabaab）之後表示策畫此爆炸事件，據稱 1 名乘客在安全區附近獲得 1 台含爆裂物的筆記型電腦上機。爆炸後 1 名乘客被吸出爆炸產生的破洞死亡，由於飛行高度以及洞口約 1 公尺左右，飛行員得以安全操作降落。

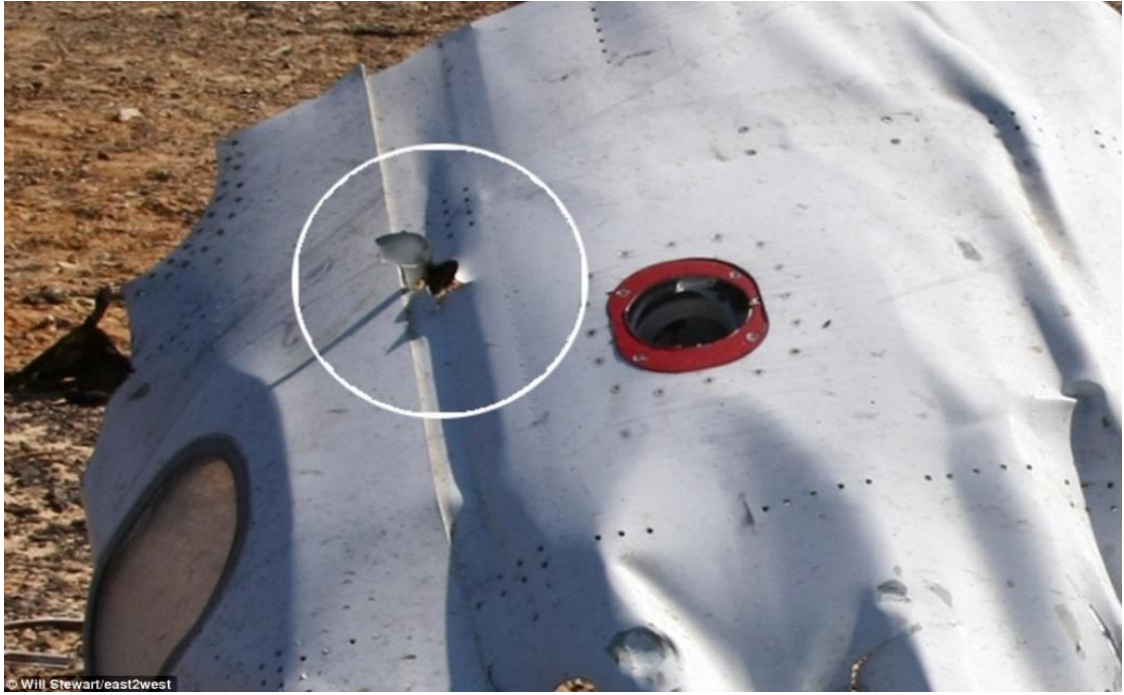
圖 4-11 蒙皮向外開裂處

俄羅斯 Metrojet flight 9268 號航班是一架國際包機客運航班，2015 年 10 月 31 日當地時間 0613 時，該航班從埃及沙姆沙伊赫國際機場起飛，前往俄羅斯聖彼得堡途中，在西奈半島北部上空解體。該客機為空中巴士 A321-231 型飛機，載有 217 名乘客和 7 名機組人員，機上所有人員均罹難。殘骸中發現客艙窗戶下方的機身蒙皮有破洞，如圖 4-11，有艙壓的飛機產生任何破洞會造成客艙失壓。伊斯蘭國(ISIS)之後聲稱製作了包含汽水罐、雷管及開關的爆裂物進行引爆，如圖 4-12，事故最終被認定為恐怖主義攻擊事件。

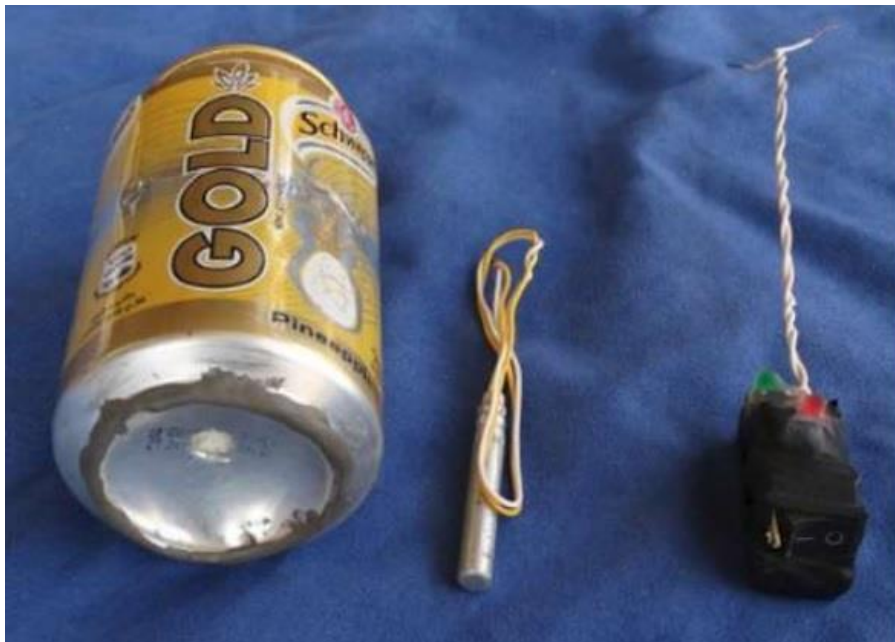
圖 4-12 自製爆裂物組成示意圖
