赴美國DRS公司參與龍門二號機 主控制室與儀控系統出廠測試

服務機關:台灣電力公司

出國報告名稱:赴美國 DRS 公司參與龍門二號機主控制室與儀控系統出廠測試

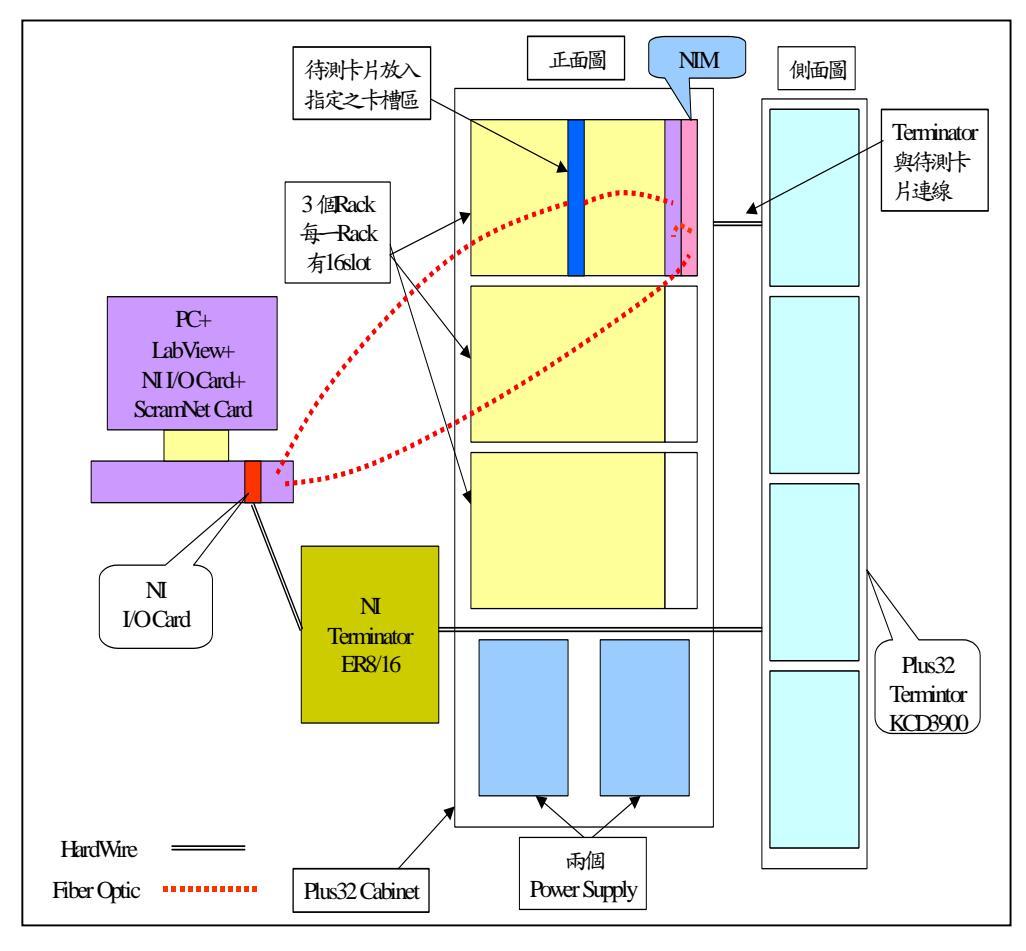
圖 1 FID 測試架構

DRS 共有三個 Test Station,每一 Station 均包含一台 PC 及 Plus32 機櫃,機櫃內上方右邊有兩張 Network Interface Module (NIM)卡作 為與 Perform NET 通訊,其餘有 48 個卡槽可安置輸出入及控制模組, 下方爲雙重電源供應器。側面有 Plus32 Terminator KCD3900 可分為 DCM (Digital Control Module)、DOM、ACM (Analog Control Module)、 AIM、TCM (Thermal Couple Module)及 RTD Terminator。三個 station 每一 Station 均可測 DCM、DOM、ACM,而第一 Rack 可測 AIM,第二 Rack 可測 TCM,第三 Rack 可測 RTD。

為使 Perform Net Network Ring 能正常工作,第二張 NIM 模擬為其他 Node,故在圖 1 中第一張 NIM 連至第二張 NIM 再連至 PC 上的 SCRAMNET Card,如此形成一個 Ring。

每一張待測 FID (即每一卡片)依據原先定義的 Node, Slot 放入對應之 Slot,同時 NIM Node 經由 Dipswitch 設定也模擬成所需的 Cabinet (Node No.)。測試者啓動 PC 上之 LabView Test Program,驅動訊號自 NI I/O 卡片的 Output Module 輸出至 NI Terminator 然後送至 Plus32 Terminator KCD3900 而至待測 FID 模組。

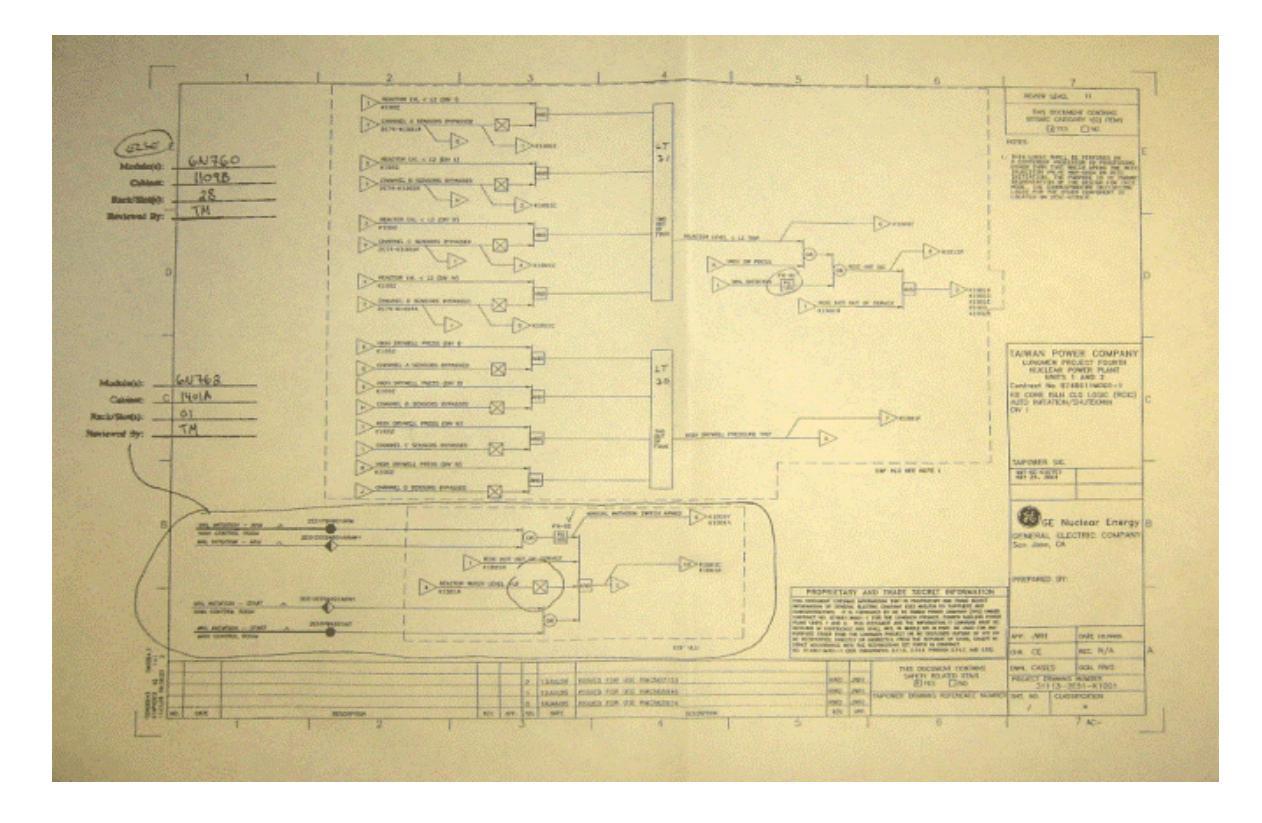
圖 2 GE 邏輯圖 Markup

自從第一階段設計凍結日(2005/3/28)之後,有許多的設計 變更待修改,今(97)年元月中DRS 收到GE Attachment T Rev. 82版 設計修改文件後即進行更新建置。首先交由下包商 Proto-Power 公司負 責將GE 邏輯圖修改部分更新到DRS 系統之軟體邏輯 FID (Functional Interconnect Diagram)圖上。FID 圖係使用 OrCAD 軟體繪製並建立.SCH 圖檔,經由 FID Compiler 編譯成功產生.BIN 檔後即可下載到 Device Programmer 進行 EPROM 程式燒製。此次 DRS 依照 GE 所交付之最新 版設計更新文件(ATT T Rev.91)進行相關建置修改,初步統 計二號機加上兩部機共用(UNIT 0)共進行 533 張 FID 修改, 原有二號機加上 DIV. 0 之全部 FID 模組共 1599 張,經本次 FDI 修改後(新增 16 張及刪除 11 張)總共為 1604 張 FID 邏輯 模組。

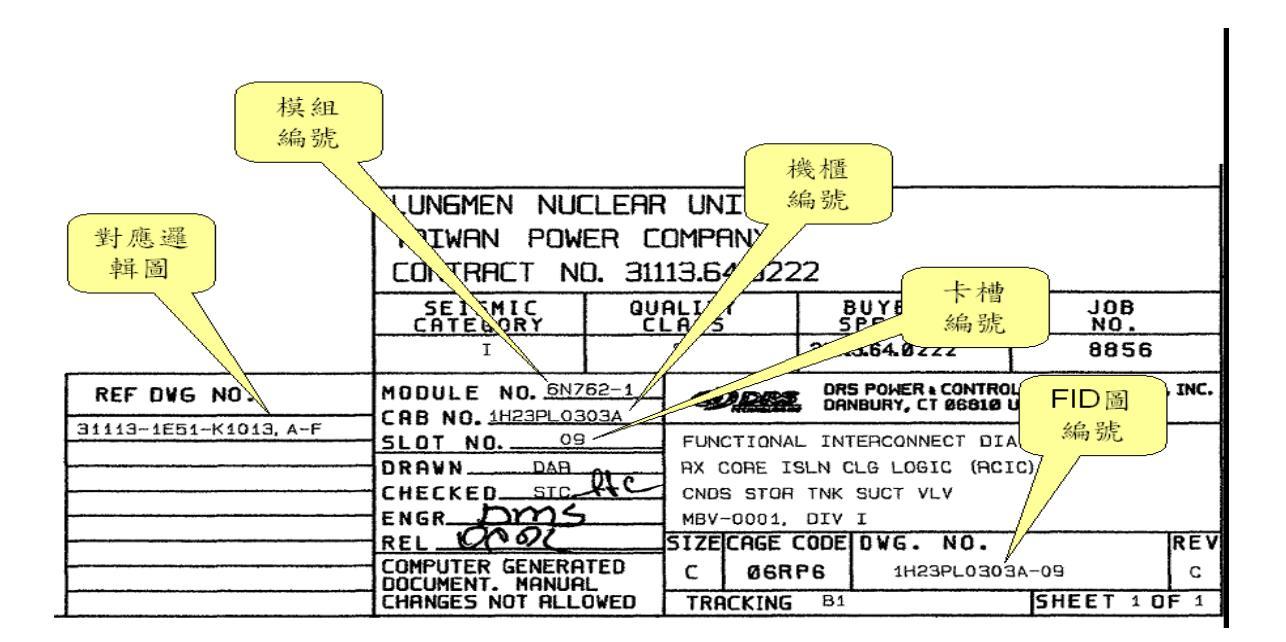
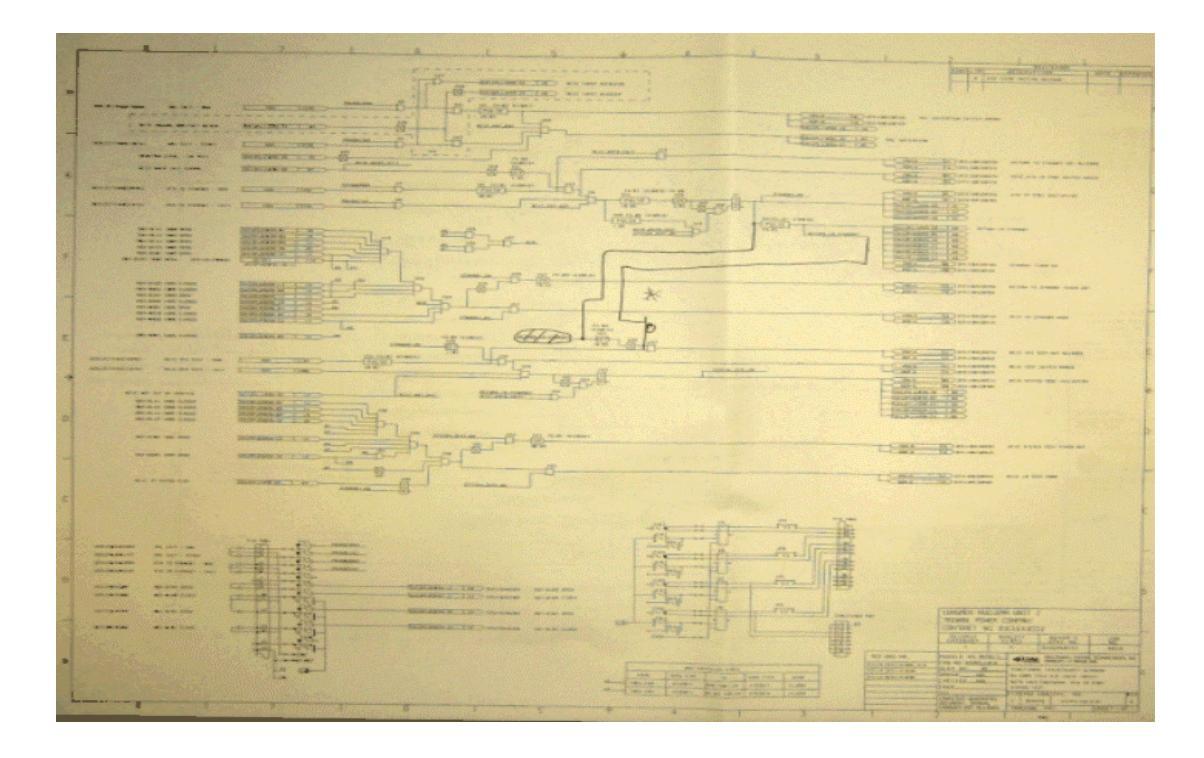
圖 3 DRS FID 邏輯圖 Markup

FID 發展系統工作站以 OrCAD 的 Schematic capture 產生 FID,使用者 以定好的符號建構並以連接符號方式產生,經審查確認無誤即進入 FID Compiler, FID Compiler 讀取並編譯 FID 電子檔配合控制作業系統 (COS) 及運算邏輯程式庫(Control Algorithm)處理後,產生 source object code,當檢查完成無誤即產生 Binary File,即控制模組可執 行之執行碼。此執行碼將下載至 EPROM 燒錄器, EPROM 燒錄器將此執 行碼直接燒入 EPROM。最後將 EPROM 插入對應之控制模組內,並將此控 制模組放入 Test Station 進行 FID 邏輯測試。完成測試並經核准後之 FID EPROM 即可安裝至控制模組設備進行 FDI 更換。FID 發展工作站是 用來產生及修改 FID,此系統不能用於 on-line 修改,須在 off-line 下以此工作站修改 FID 並於編譯後燒入 EPROM,此為獨立於 Plus 32 控制器,用來修改應用軟體。

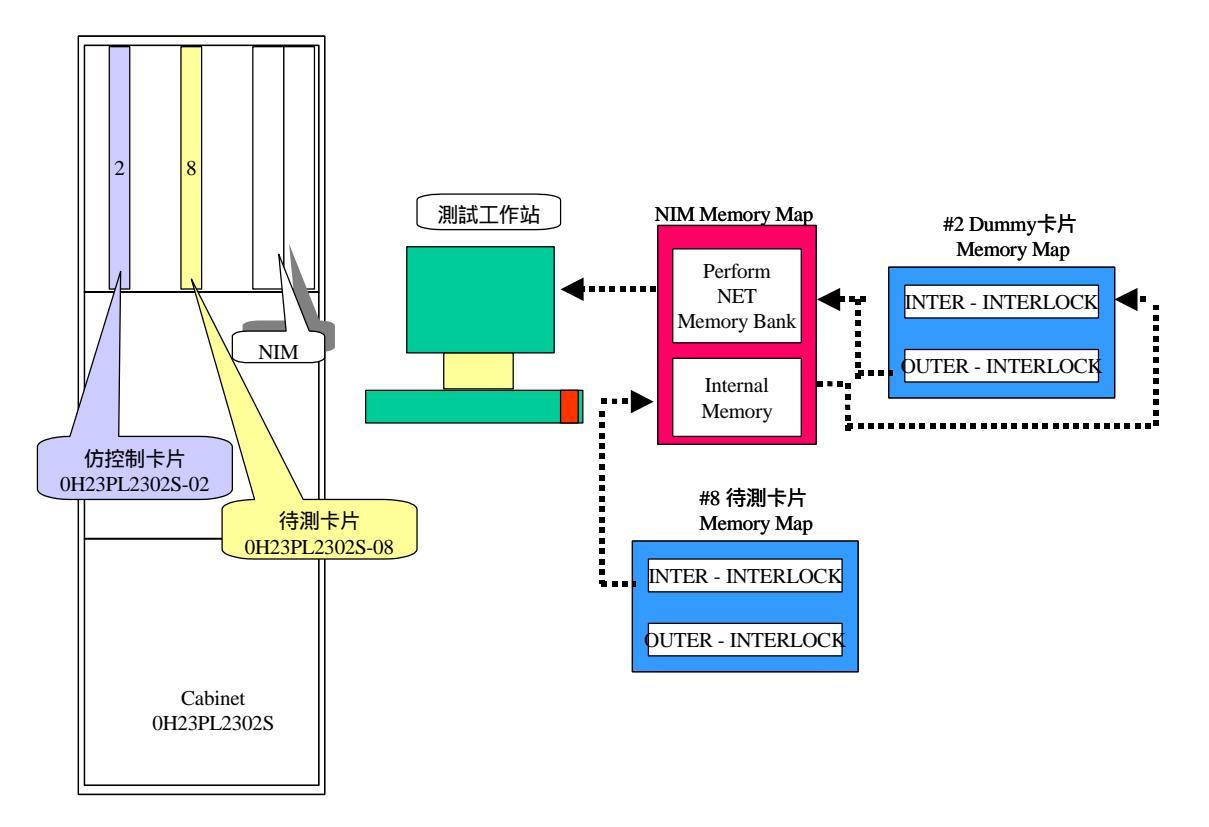
圖 5 OR11 OH23PL2302S-08 卡片測試示意圖

機櫃內 NIM 模組讀取 Control-I/O 模組資料存放在 Local RAM,然後再送到 PerformNet.由於 FID 測試工作站只能讀寫不同機櫃間傳送到 PerformNet 記憶體上的資料,無法讀寫機櫃內 Local RAM 資料,所以同一機櫃內兩個模 組間無法做資料交換。DRS 執行 FID 測試必須模擬電廠實際運作情形,即透 過測試工作站驅動其中一個模組來與另一個模組作內部資料交換,以卡片 0H23PL2302S-08 (31113-0R11-K1002I-J)爲例說明:本邏輯是待測試卡片 (0H23PL2302S-08)將 3 個數位信號送至卡片(0H23PL2302S-02),由於此二卡 片位於同一機櫃中,所以採用仿(Dummy)控制卡片完成自動測試。測試時將 仿控制卡片(0H23PL2302S-02)安裝於第二卡槽,待測試控制卡片 (0H23PL2302S-08)置於第八卡槽,待測試控制卡片將資料寫入至 NIM 卡片之 Internal Memory,再將資料傳遞到仿控制卡片,仿控制卡片則藉 NIM 卡片 之 Perform-NET Memory 將資料傳透到店控制卡片,仿控制卡片則藉 NIM 卡片 至少須具備有測試工作站、測試用機櫃、測試和 Dummy FID 模組卡片備品數 張等基本設備才能進行 FID 邏輯測試、

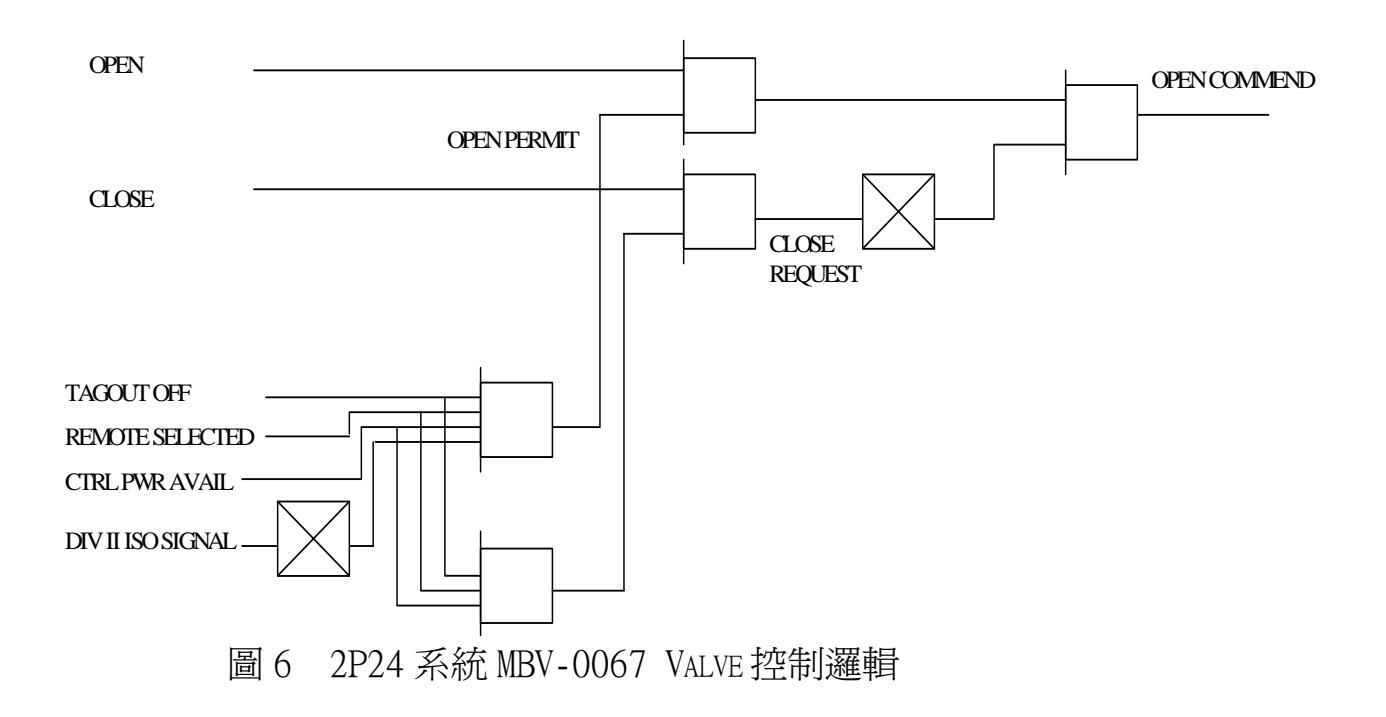
Test Matrix (即 Test Case)之設計必須考慮不同的輸入對輸出之變化。以 2P24 系統中編號 MBV-0067 之 Valve 控制為例,若欲其輸出信號為 "OPEN", 不但需要輸入之 "Open" 信號為 H,還需要 "Open Permit" 信號為 H 及 "Close Request" 信號為 L,三個信號同時符合才能完成驅動 Valve OPEN。 "Open Permit" 信號又是由 "Tagout Off" 信號、 "Remote Select" 信號、 "Control Power Available" 信號及 "Div II Isolation Signal" 信號所 組合而成的。 "Close Request" 信號則是由 "Close" 信號、 "Tagout Off" 信號、 "Remote Select" 信號、 "Control Power Available" 信號及 "Div II Isolation Signal" 信號所組合而成的。以 "Open Permit" 為例,其共 有 4 個輸入決定此 "Open Permit" 之邏輯輸出,故其 Test Case 有 5 個,即 其中一個 Test Case 為全部輸入為 H,其餘四個 Test Case 為 4 個輸入輪流 任何一個輸入為 L 來測試其 "Open Permit" 之邏輯正確性。

再以輸出信號 "Valve Fail To Open" 爲例,爲避免產生誤動作,在輸出 "Valve Open"信號後,必須先經過一段時間延遲,確定 Valve 未打開,才 可產生 "Valve Fail To Open"信號,延遲的時間長短則是由 "Valve Traveling"信號而定。若 "Valve Traveling"信號爲L,表示 Valve 並未 動作,此信號只須持續 5 秒後,即可視爲 Valve Fail To Open;若 "Valve Traveling"信號爲H,表示 Valve 正在動作,此信號須持續 52 秒後, Valve 仍未打開,方可視爲 Valve Fail To Open。因此在檢查 Test Matrix 時,不 但所有的邏輯必須符合需求,延遲的時間亦必須符合輸出才可爲H。

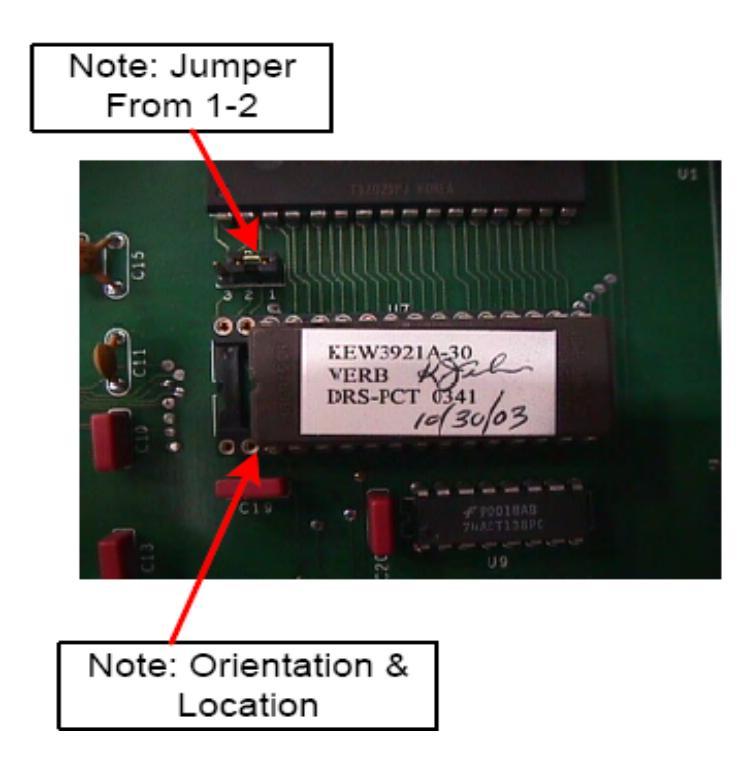
圖 9 在 FID EPROM 貼上版次標籤

完成 FID 邏輯測試且測試報告經審查核准後,依據FDI程 序書 SC-004854/01 執行二號機 EPROM 更換。依FDI Data Sheets 所列二號機設備之機櫃、卡槽號碼將相關控制卡片抽出,將卡片 U7 位置上之舊版 EPROM IC 晶片拔出,以新版 EPROM 插入取代更新,同 時觀察模組"Active" LED 燈亮以驗證安裝位置正確。

Attachment T Rev.91 新版設計更新文件二號機修改部 分加上 LargeEPROM 共需更換約 533 個 FID EPROM,並已 完成約 70%二號機 EPROM 更換,但由於在8月25日DRS 通 知發現採用之 FID Checksum 程式有缺失無法確實執行 Checksum 偵 錯功能,因此所有機櫃模組卡片上的 FID EPROM 皆要重燒以載入更 正後的診斷程式,然後再重新安裝到二號機模組。

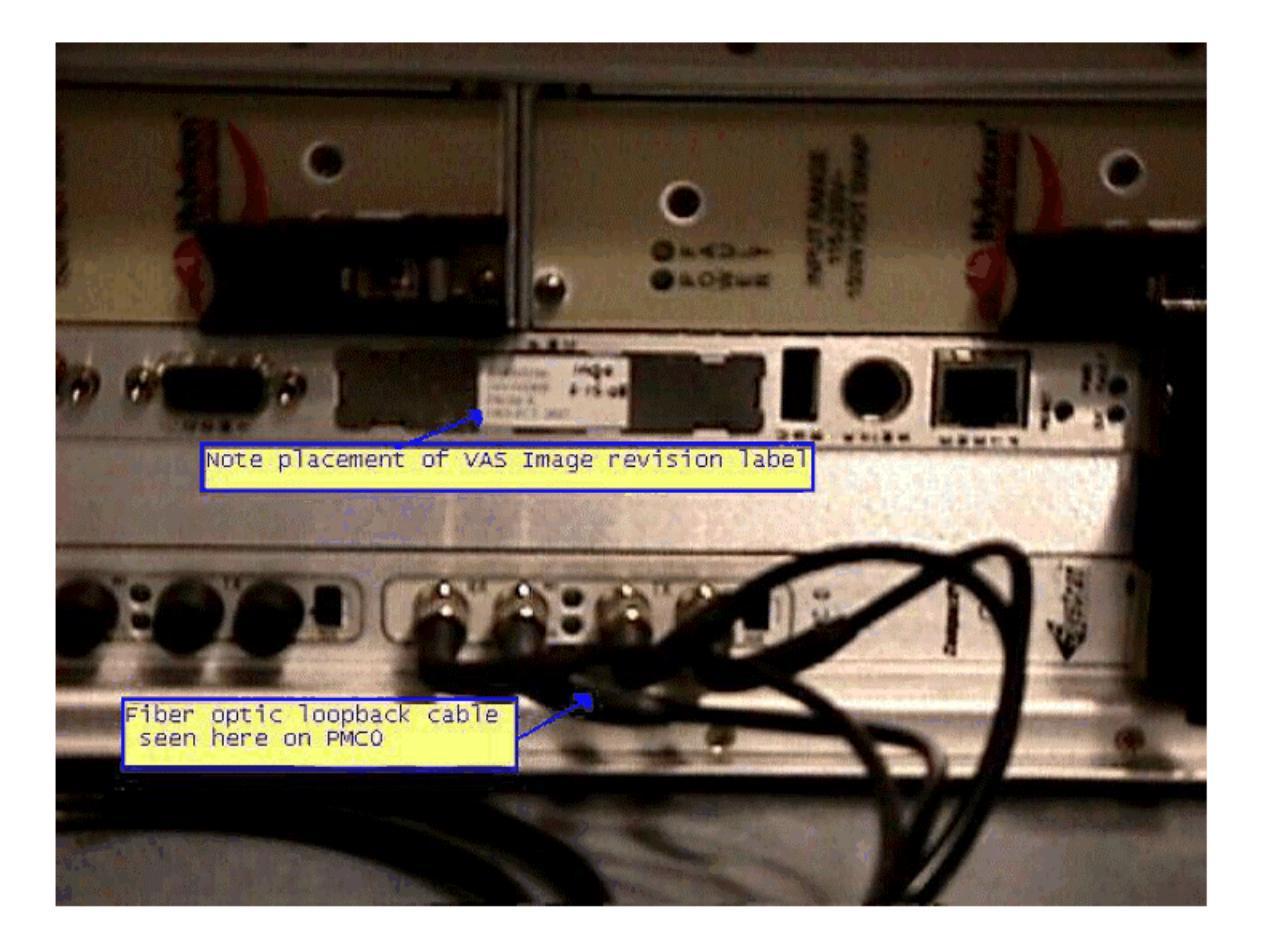
圖 10. 在 VDU 控制器 CPU 模組前端貼上 VAS Image 版次標籤

依據FDI程序書SC-004854-04執行 Kernel 及 VAS Image 軟體載入到 5N132 VDU。VDU軟體由於 GE 設計文件修改以及

一號機設備 FAT 測試時發現 VDU 軟體缺失列入 FDI Open Item List 改善所產生 Kernel 及 VAS(VDU Application Software)新版軟體檔案,經 VDU Screen ATP 測試完成及 軟體構型管理(SCM)後安裝到二號機 VDU 設備上,二號機 共有 11 台 VDU 軟體須更新。

- ●記錄 KEP3921A-PFD 版次及 Kernel 版次到 FDI Data Sheet
- ●記錄 KEP3921M-DIVx-PFD 版次及 VAS 版次到 FDI Data Sheet
- ●導覽 VDU 顯示畫面到 Diagnostic Alarms,記錄 VDU Perform Net Node 號碼到 FDI Data Sheet.
- ●記錄 VDU UNIT No.(U1, U2, U0) 到 FDI Data Sheet.
- ●依程序書 KBD1317/14 Appendix A "Kernel and VAS Loading Methods"並採用 Option1:Load via Trivial File Transfer Protocol(TFTP)來載入 Kernel 和 VAS Image 檔 案到 VDU.
- ●QA 人員執行 Checksum 驗證並記錄在 FDI Data Sheet.
- ●在 VDU 控制卡片內之 Flash Disk 及 CPU 模組前端貼上 VDU Image 新版次標籤.
- ●VDU 送電,並觀察 LCD 狀態燈亮/CPU 燈滅.
- ●在 VDU 顯示畫面執行 Touch Screen Calibration 及 Configuration,選擇 Unit & VDU No.並核對 Perform Net Node 値、Kernel/VAS 版次。
