「赴印尼雅加達車廠協助產品開發  
技術服務相關問題」出國報告

出國人員： 許源鏞          國立虎尾科技大學車輛工程系 副教授

出國地區：印尼雅加達

出國期間：民國 100 年 10 月 9 日至 11 日

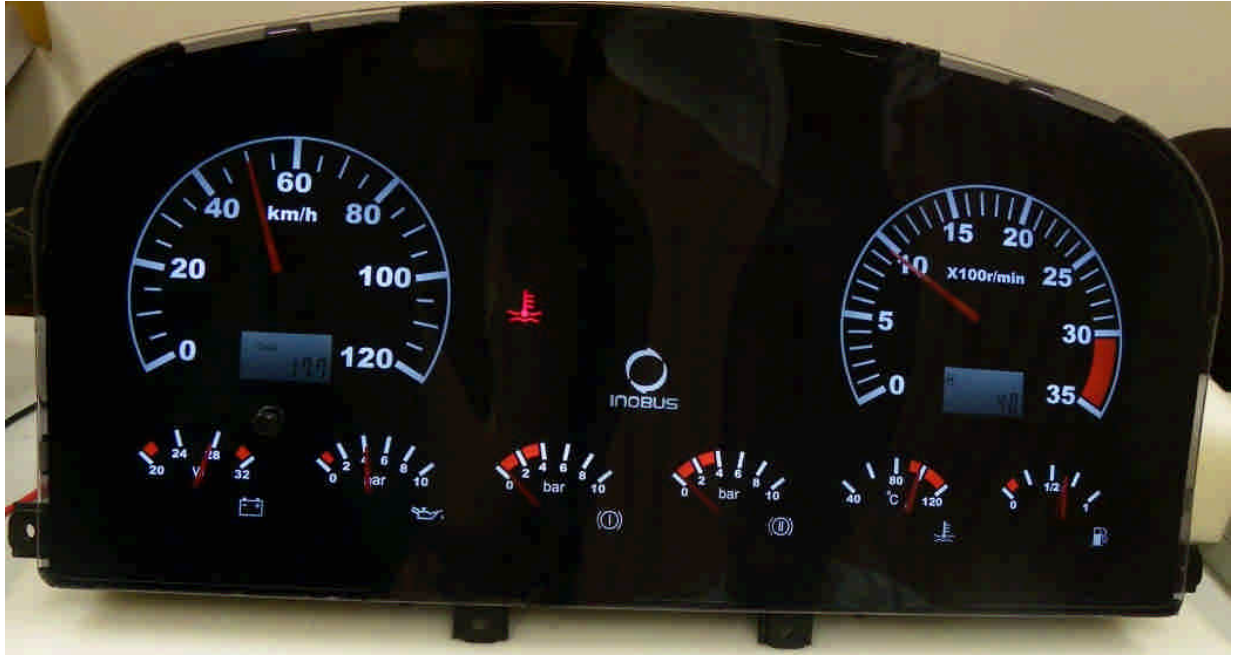
本案源於 2011 年初，印尼雅加達車廠 inobus 天然氣公車錶組，委由鍊勝企業進行開發，開發內容包括轉速、車速、油料、水溫、機油壓力、電瓶電壓等儀錶，以及 23 個警示燈號，例如左右轉指示燈、冷卻水溫過高警告燈、機油壓力過高警告燈等。印尼雅加達 inobus 儀錶組外觀圖詳如圖 1 所示。

圖 1 銖勝企業設計印尼雅加達 inobus 儀錶組外觀圖

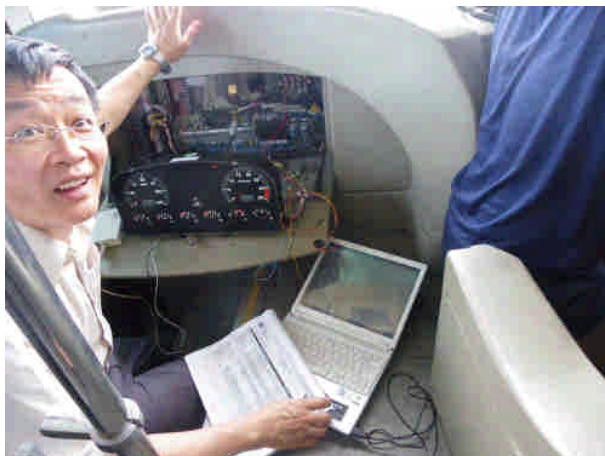
啓動 inobus 引擎後，進行實車道路行駛測試。我們藉由 CAN 訊號分析儀，擷取實車 CAN 訊號，分別如圖 4 與圖 5 所示，並將擷取之 CAN 通訊訊號資料儲存於 PC 中。

圖 4 inobus 實車測試擷取資料(一)

接著，回車廠接待中心將 CAN 擷取訊號與設計參數進行比對分析，找出問題與原先出國前之研判方向相同，主要原因為印尼車廠提供 CAN 通訊參數值與實車測試參數值不同，導致儀錶組部分儀錶作動不正確，經現場修正 CAN 通訊參數值(圖 6 與圖 7)後，將儀錶組裝回 inobus 進行實車測試，測試結果一切正常，符合客戶需求。

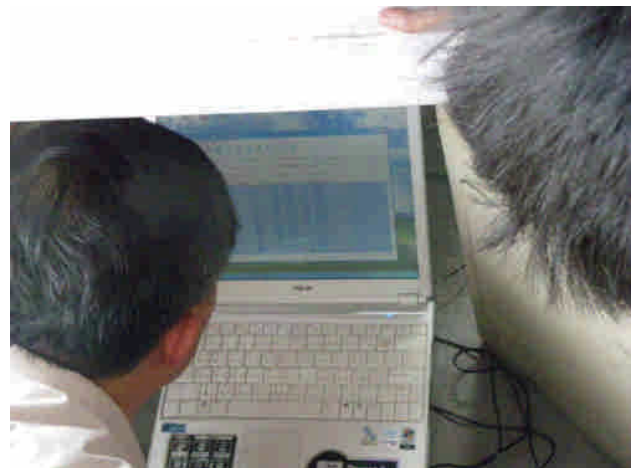
圖 5 inobus 實車測試擷取資料(二)

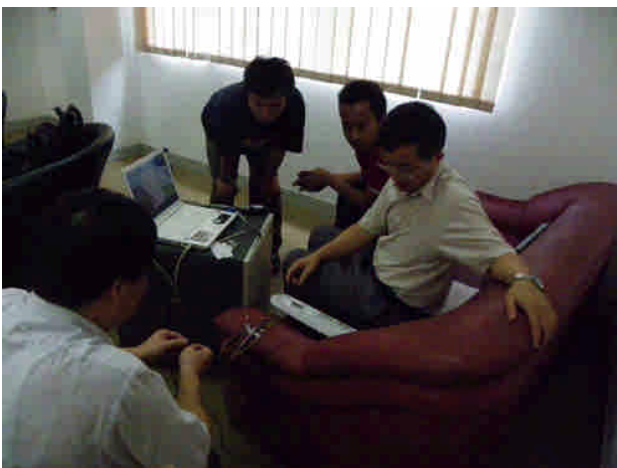
圖 6 印尼車廠內修改軟體參數(一)

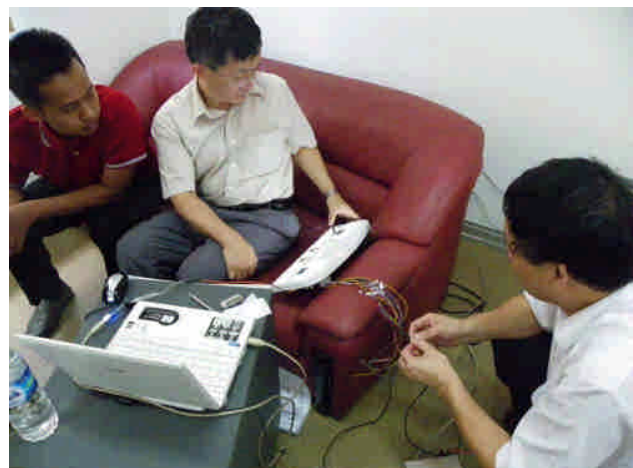
圖 7 印尼車廠內修改軟體參數(二)
