因財團法人台灣機電工程服務社(簡稱台機社)承攬關島 Dededo 電廠二部氣渦輪機機組復舊工作，各項機械、電氣、儀控等專業設備復舊與更新均發包委外，本公司修護處承攬氣渦輪機主機全開蓋大修工作。因應後續機組控制系統更新及現場儀控設備檢修測試工作，台機社要求修護處派遣儀控專業人員到廠協助 Dededo 電廠現場儀控設備檢修、測試及試運轉配合等工作。

此次 Dededo 儀控工作包含 CT-1 及 CT-2 兩部機組，此次日標是完成 CT-2 之起動併聯工作，後續再持續進行 CT-1 之起動併聯。本次工作期間為 2017.01.05~2017.03.18，分 2 個時段至 Dededo 電廠執行，工作內容包含兩部機現場各式儀控設備之安裝、檢修、測試工作，並包含機組起機期間的各項故障及困難排除工作，工作內容分述如下：

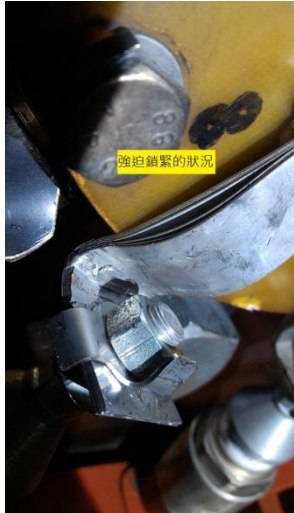
圖 2 L型銅片尺寸不合

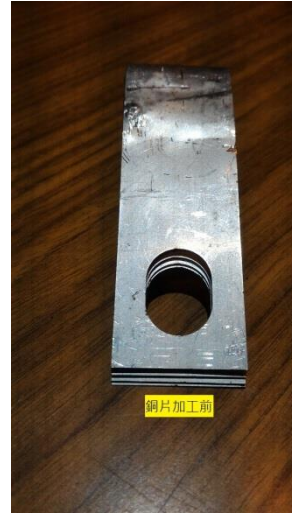
圖 3 L型銅片加工前

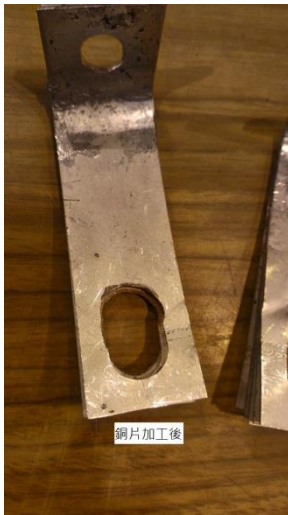
圖 4 L型銅片加工後

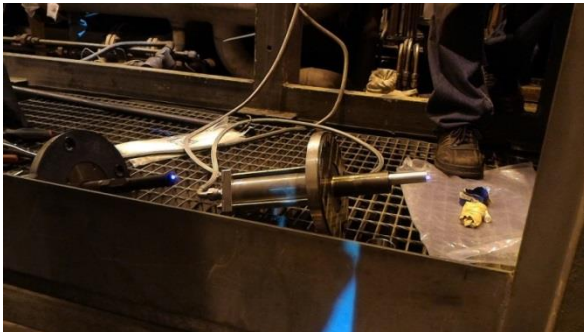
花用以點燃進入燃燒室內之柴油，並藉由 Cross file tube 將火焰引燃至其他燃燒室。此次在 CT-1 有一只高壓線損壞，故於更換該高壓線後再進行測試工作，測試結果點火器可正常產生火花。

圖 20 點火器測試成功

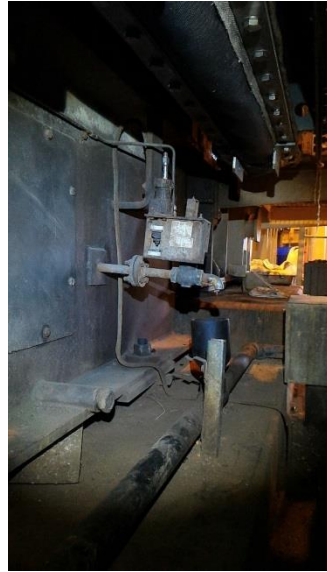
圖 34 CT2 VA17-5 位置(排氣道下方)

CT2 VA17-5 拆解後發現其管路及閥體內因髒污結垢而卡死無法動作，經清潔閥體及管路後閥體部份即可確實動作；但汽缸部份則因為內部 O 型環為特殊規格，關島地區並無販售，故必需由台灣購買後寄到關島。為避免因購買時程過長而影響 CT2 起動時機，故先整理 CT1 之 VA17-5 並先行安裝至 CT2。

2/16~18 進行原 CT2 之 VA17-5 組合及測試，於測試完成後裝至 CT1 使用。

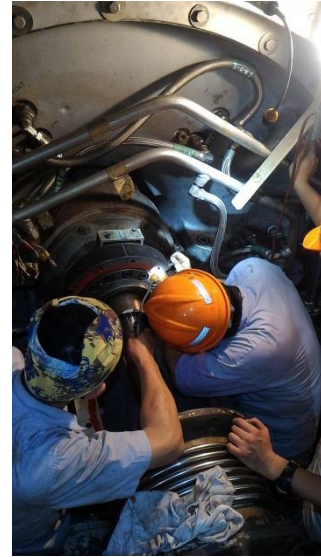
Dededo 2 部機組原有 4 只氣機轉速偵測器，在此次控制系統更新時將其中一只轉速偵測器更換為零速偵測器。先前為配合氣機大修工作，現場氣機轉速偵測器皆拆下避免損傷，現配合 CT2 氣機回裝時程進行氣機轉速偵測器回裝。回裝前量測偵測器電阻值發現其中 1 只開路，故進行更換。CT1 因氣機此次尚未回裝，故未進行氣機轉速偵測器安裝工作。

圖 39 氣機轉速偵測器調整間隙

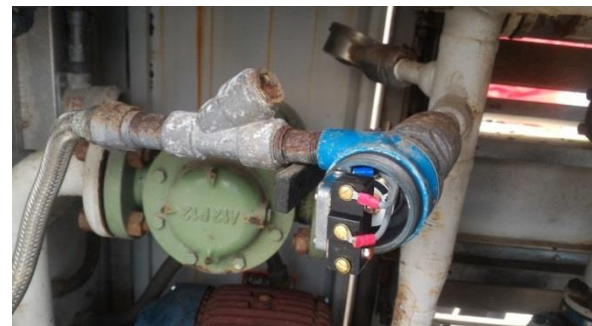
圖 72 壓力開關接 N.O.點

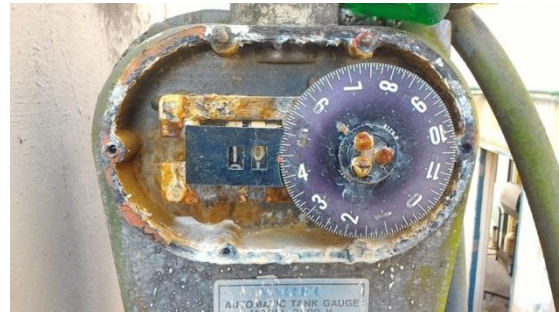
圖 95 調整前現場顯示 10.4，已調至 15 FEET
