柴液型車輛調動機第 3 批 6 輛購案 監 造 及 檢 驗

服務機關：交通部臺灣鐵路管理局

出國期間：106 年 06 月 26 日至 06 月 30 日

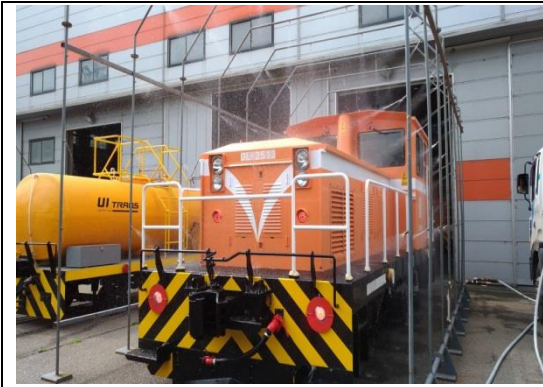
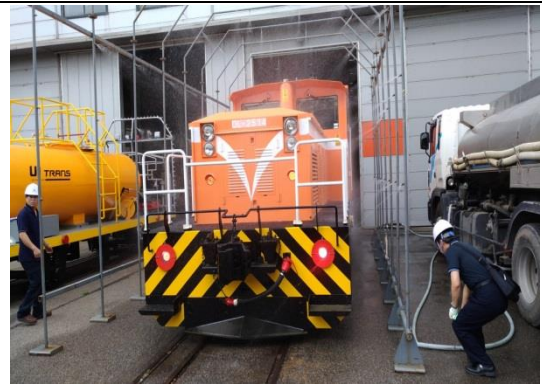
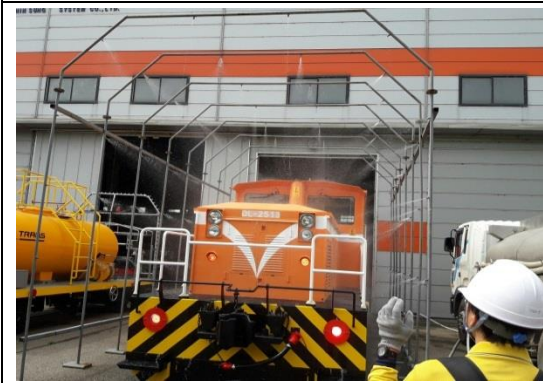
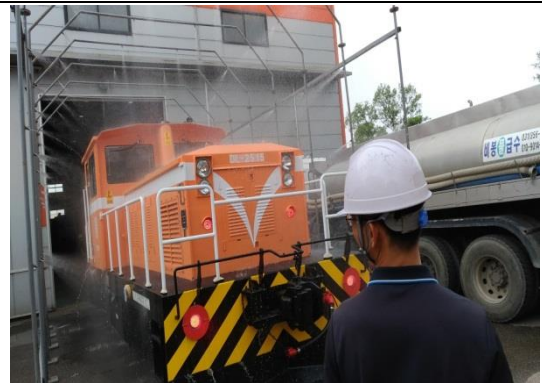
7.雨漏水密測試 (DL-2513—DL-2518)

測試進行中

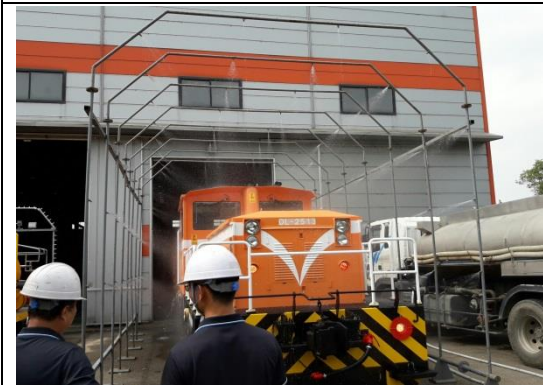
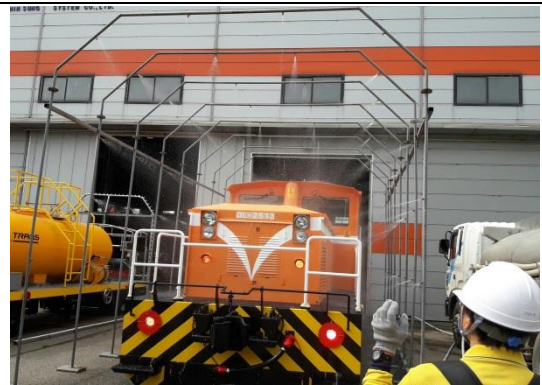
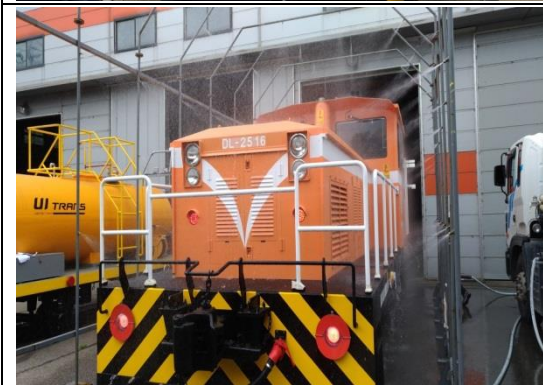
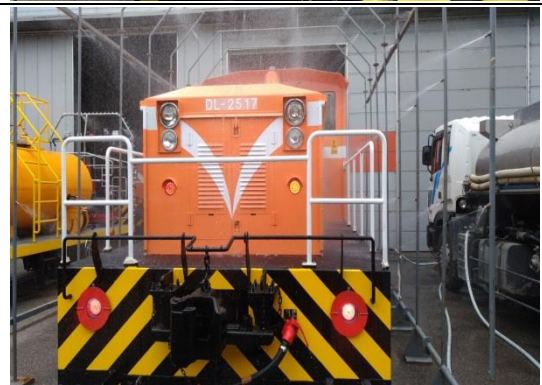
測試進行中

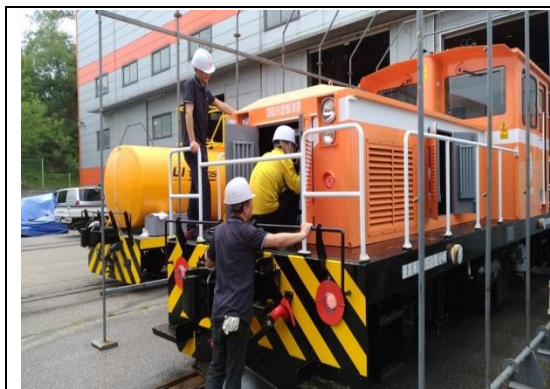
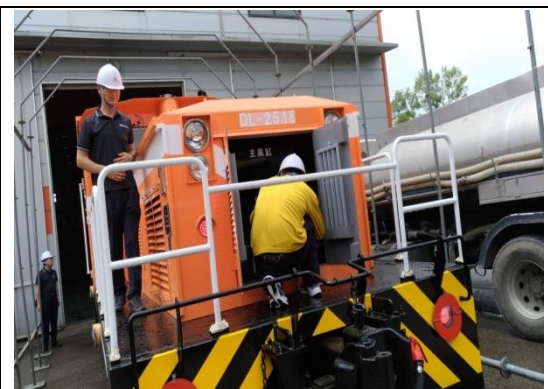
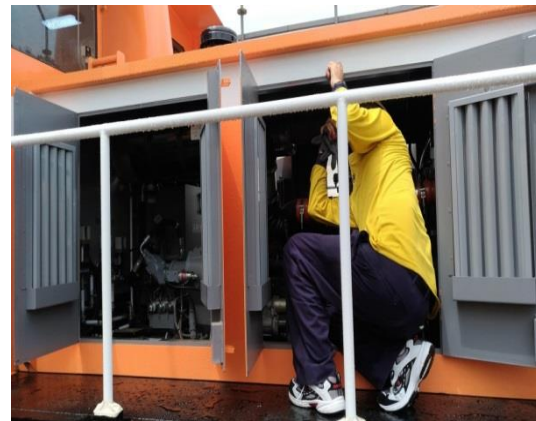
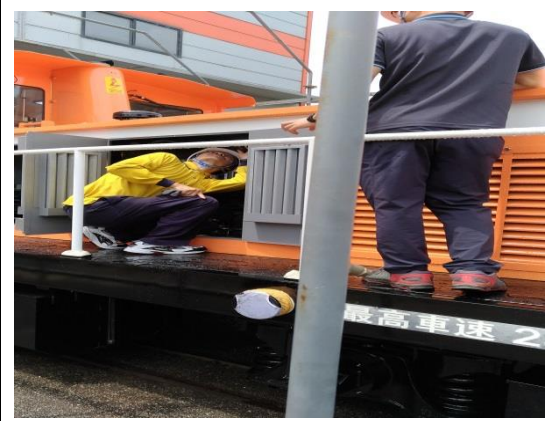
8. 檢驗引擎室內部狀態

查驗內部有無滲水

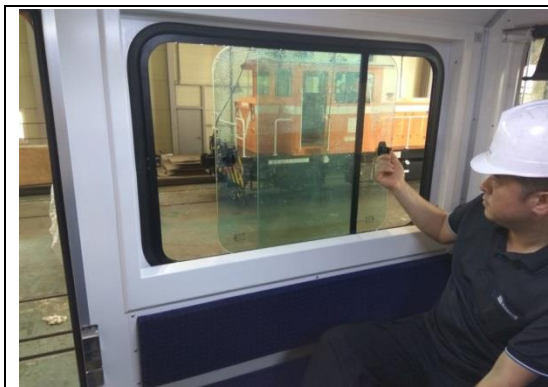
檢視車窗密合度

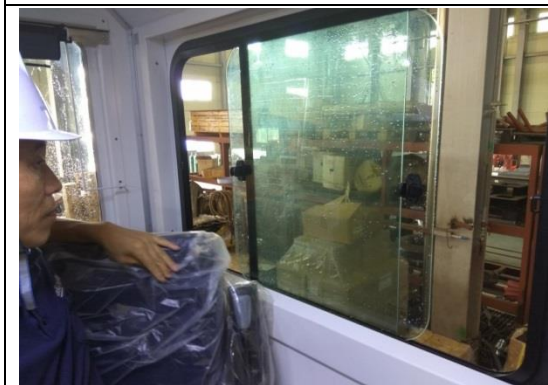
車窗外觀有無異常

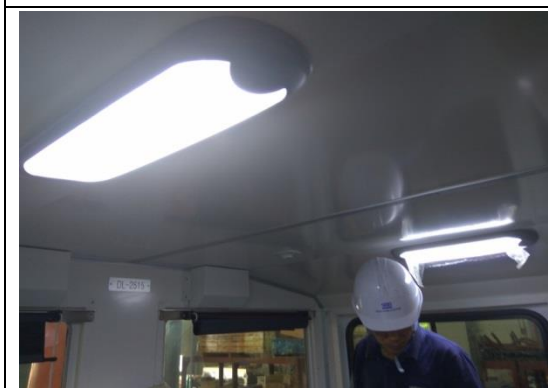
室內照明度

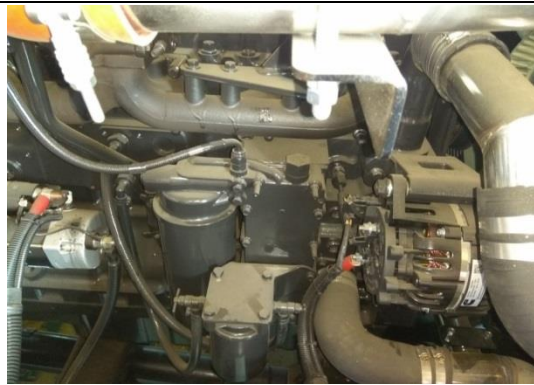
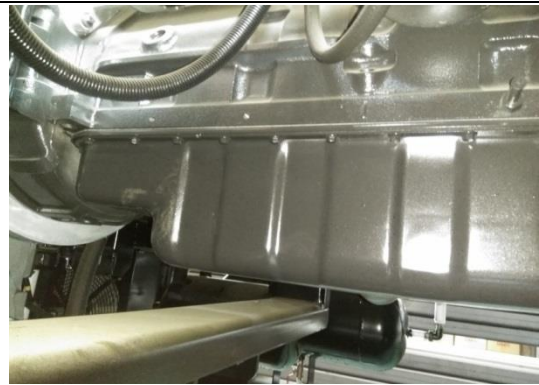
檢驗引擎室狀況

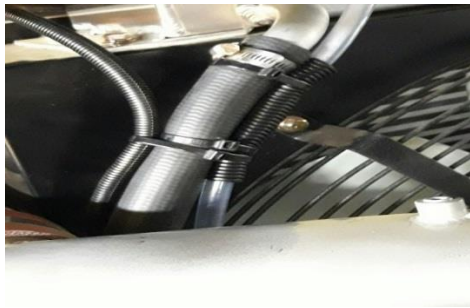
螺絲加註標線

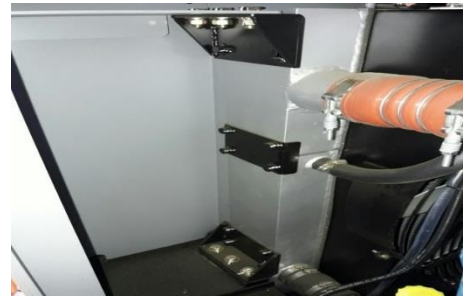
各管線加塑條整理

- 5.引擎室內管線裝設束帶固定。

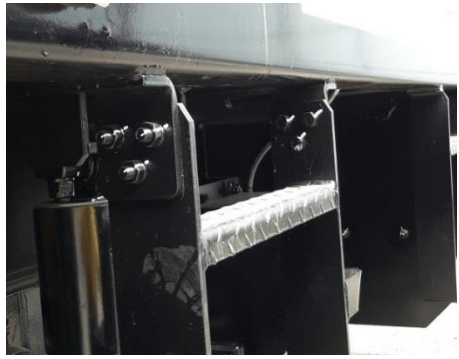
螺絲加註標線 2

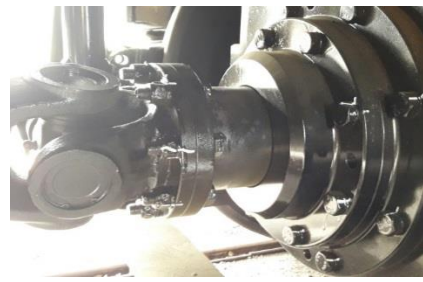
傳動軸注油狀況

4. 加強注油，改善傳動軸潤滑效益，避免溫度過高，以增強調動機運作之穩定度。
並已立即改善完成如下圖：

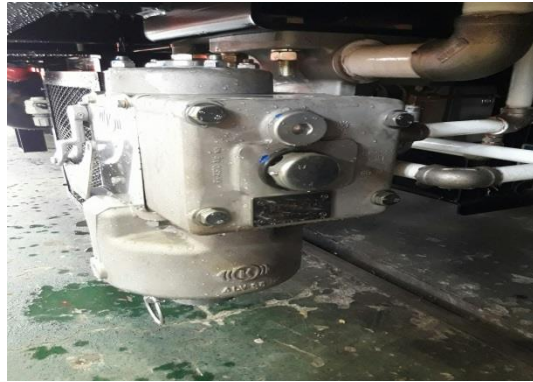
改善前

2. 「螺絲加註標線以利確保緊固」。

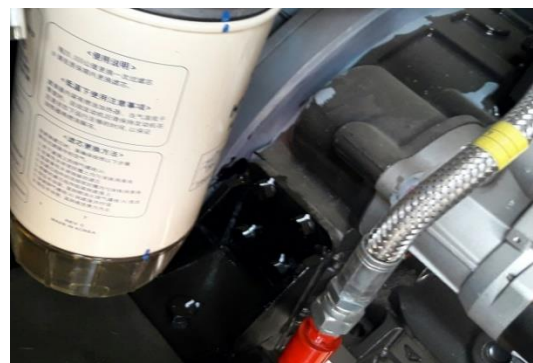
改善後

各螺絲加註標線

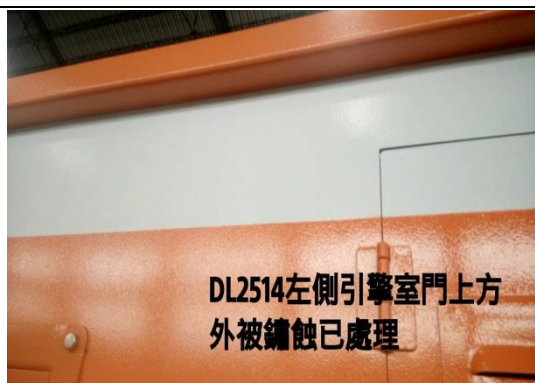
DL2514左側引擎室門上方外被鏽蝕已處理

回臺改善
