出國報告(出國類別：其他)

電力機車68輛購案 檢驗及監督(113年第1梯次)

服務機關：國營臺灣鐵路股份有限公司

報告日期：113年5月3日

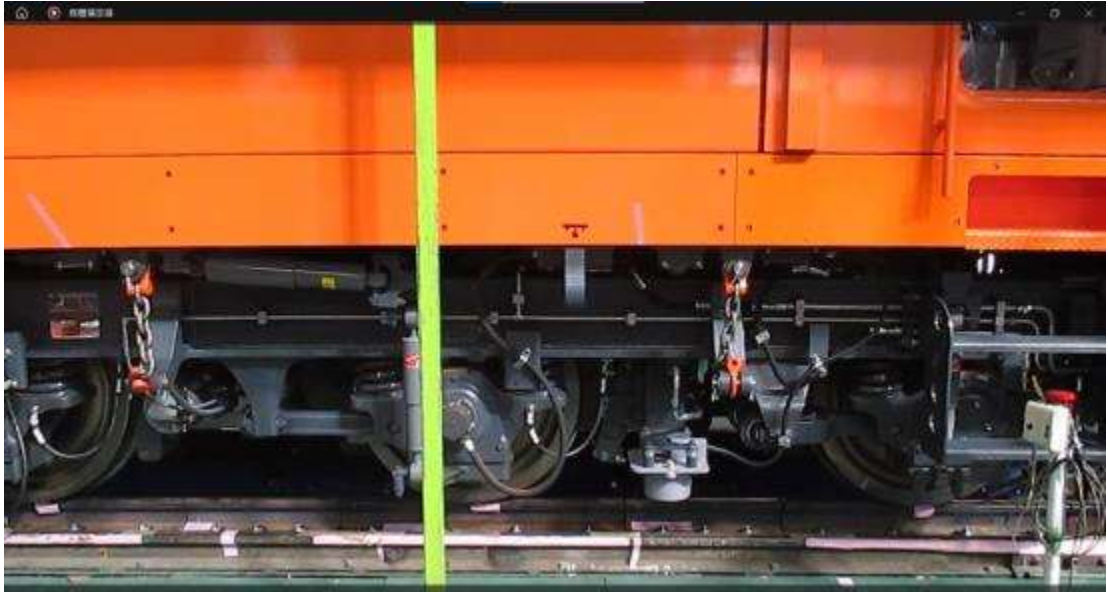
圖2:每次量測一個轉向架3支軸重

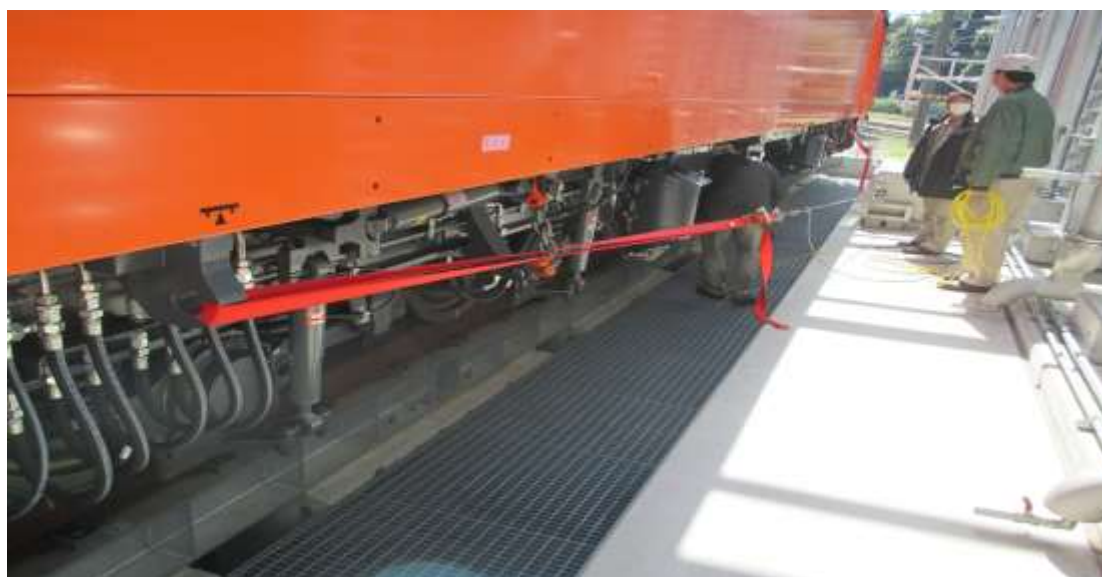
圖 4: 絞盤纜線兩端連結轉向架做移動水密測試

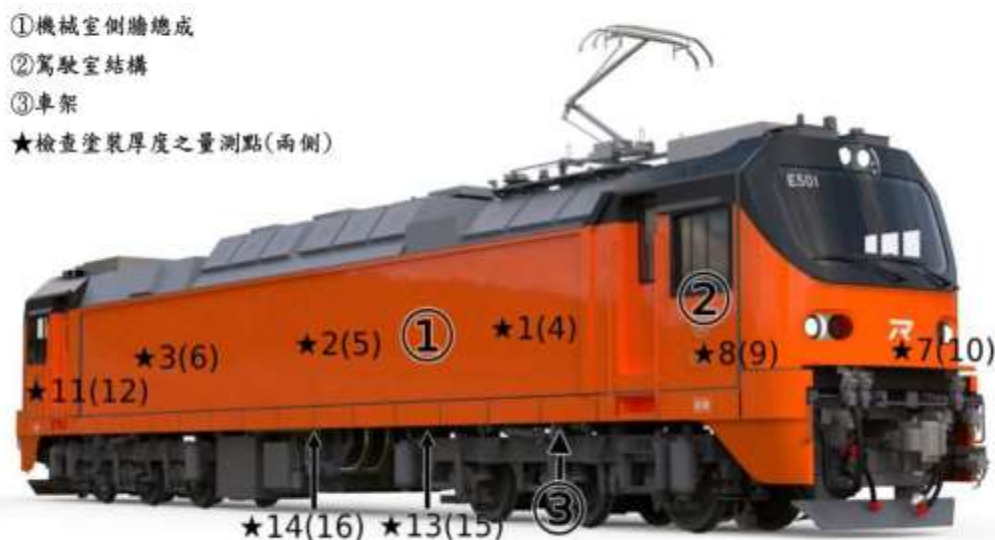
圖 8:塗裝位置示意圖

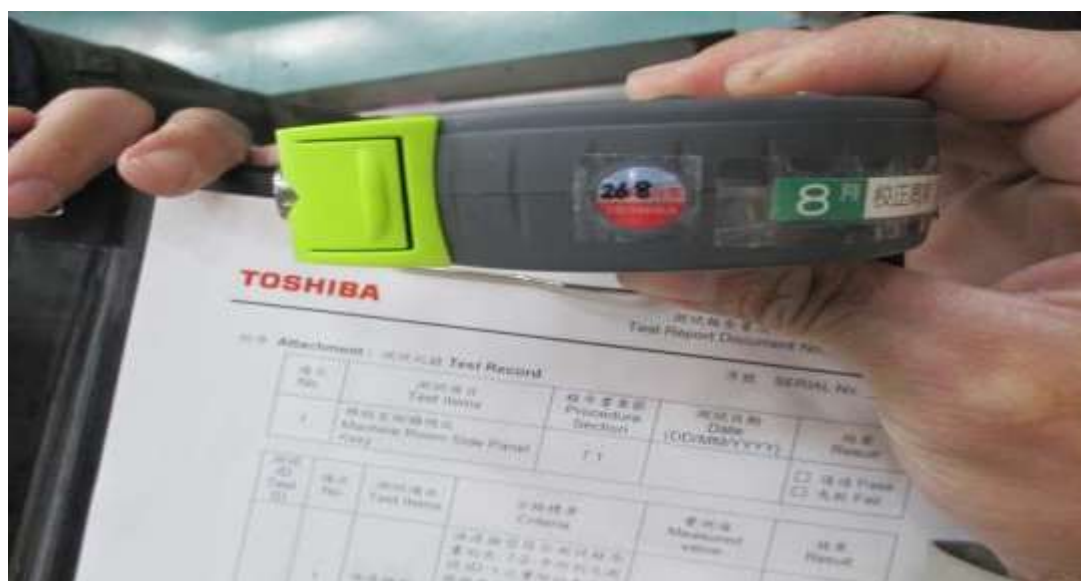
圖10:檢視膜厚計校正日期

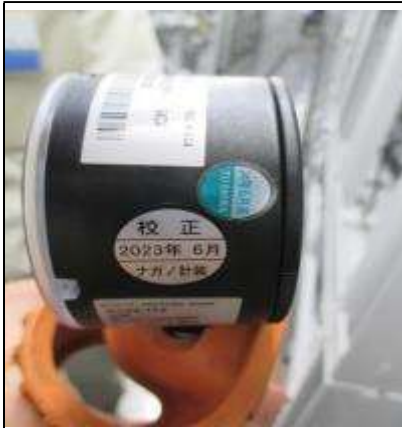
圖 12-1: 檢視數位壓力錶校正日期
