出國報告書（出國類別：其他）

## 柴電機車 34 輛檢驗 (第三梯次)

服務機關：國營臺灣鐵路股份有限公司

派赴國家：西班牙

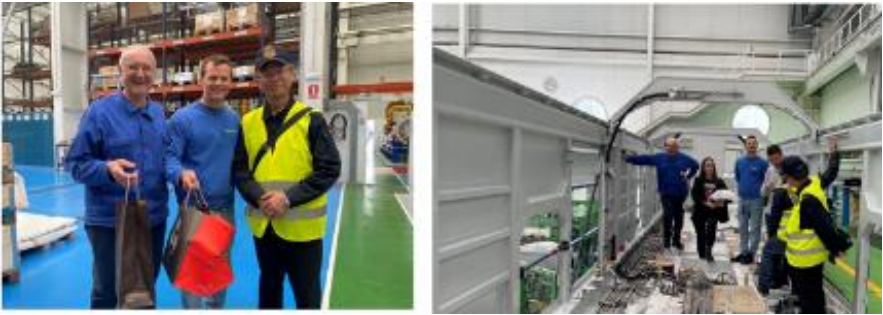
1.R216: 第五站配線連接，各大型零件安裝完成，待線路連接。

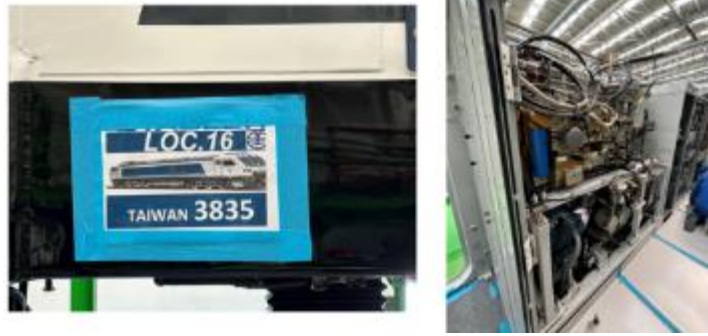
2.R217: 第四站引擎與發電機安裝。

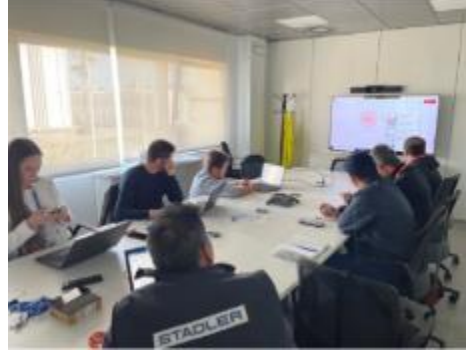
1. 立約商將逐一改善缺失單項目，並於改善後確認。
2. 缺失項目中油箱蓋內側泡棉原厚度尺寸 25mm，易造成加油人員的操作困難及蓋板鉸鍊長期受力損壞，會議決議泡棉依油箱蓋形狀切銷，並維持原厚度尺寸 25mm，立約商將提送設計圖面給予本公司審議。
3. 車輛內部中間走道第四塊地板支撐性不足的改善方案，立約商將提送設計圖面給予本公司審議。
4. 請機務處提供正確版本之空氣軟管接頭角度資料，並提供給立約商在台車輛之空氣軟管接頭角度不正確的數量，以備後續改善事宜。(圖為 R213、R214 目前之空氣軟管接頭角度)

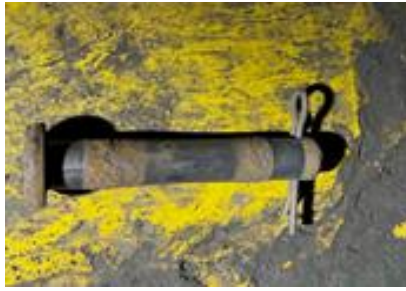
(實心螺栓與插銷)

R200 型軔塊固定方式目前使用插銷固定防止脫落，但由於插銷固定方式在施工時，不論是插入或拔出都因為孔洞與插銷的緊度配合，而需要藉由鐵鎚或施加外力將插銷敲入敲出，對於施工人員在更換全列車軔塊時的工作效率將會有很大的影響。建議使用實心螺栓的方式插入軔塊固定，並在螺栓尾部開一圓孔，使用彈簧旋轉插入固定螺栓，彈簧另一端抵住軔塊側面，進而固定螺栓，防止螺栓鬆脫。目前普悠瑪使用方式為實心螺栓加上插銷固定，R200 型建議使用實心螺栓並把固定插銷改換為彈簧扣固定。
