出國報告（出國類別：其他）

## R200 型柴電機車 34 輛購案 製造廠監造檢驗

服務機關：國營臺灣鐵路股份有限公司

派赴國家：西班牙

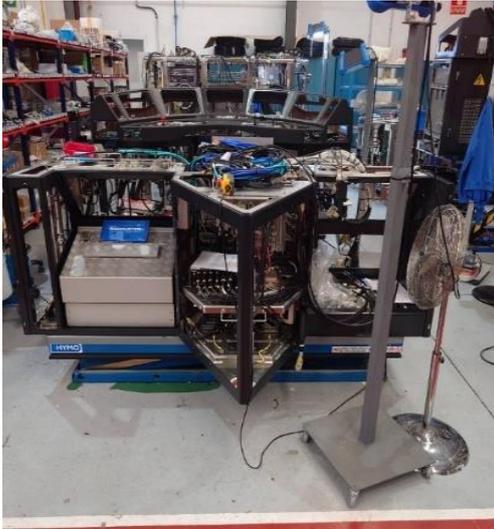
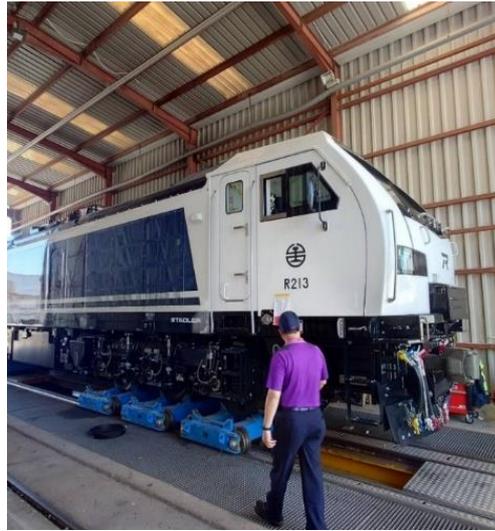
三、 參觀 R213、R214 目前細部檢查狀況。

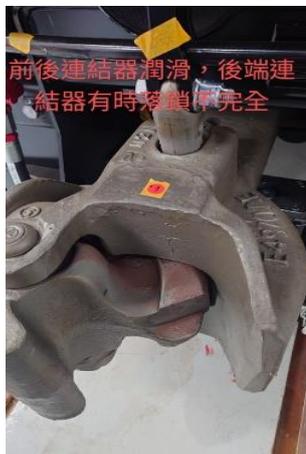
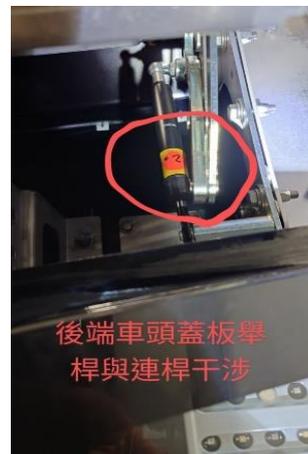
1. 前後端連結器需潤滑，後端連結器落鎖不完全。
2. 後端車頭蓋板舉桿與連桿干涉。

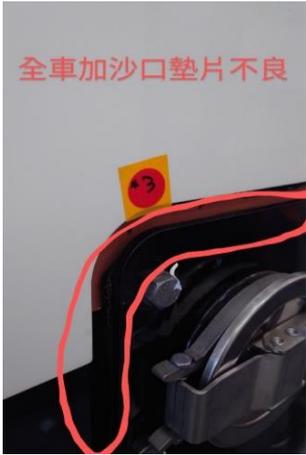
<p>3. 全車加砂口墊片不良。</p>	<p>4. 左右側電瓶樁頭螺絲未畫線。</p>

<p>全車加沙口墊片不良</p>

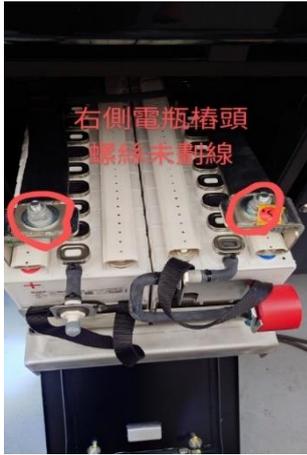
<p>右側電瓶樁頭 螺絲未畫線</p>
<p>5. 兩側車身柵蓋板固定螺絲未鎖。</p>	<p>6. 缺少左側燃油箱加油口蓋。</p>

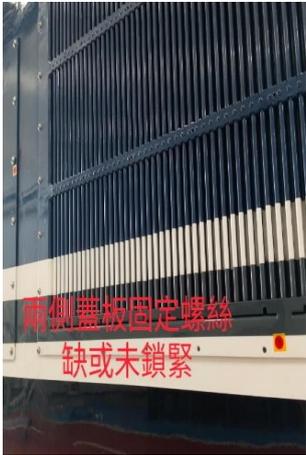
<p>兩側蓋板固定螺絲 缺或未鎖緊</p>

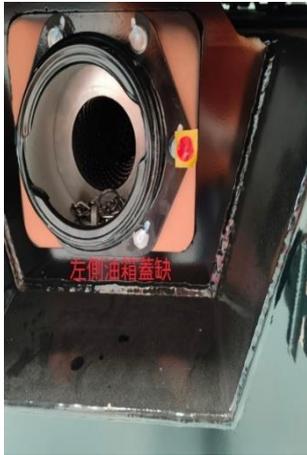
<p>左側油箱蓋缺</p>
<p>7. 左後加砂口蓋過緊。</p>	<p>8. 車身引擎檢查門接地線安裝不良。</p>

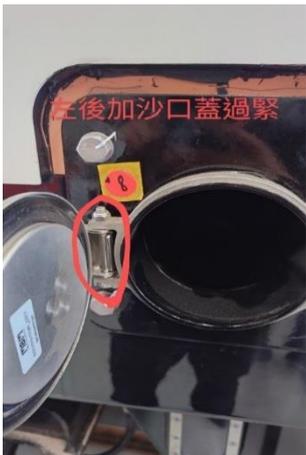
<p>左後加沙口蓋過緊</p>

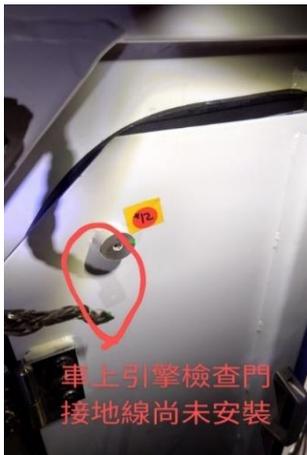
<p>車上引擎檢查門 接地線尚未安裝</p>
<p>9. 引擎前方油管互相干涉。</p>	<p>10. 缺少引擎線路防塵蓋。</p>

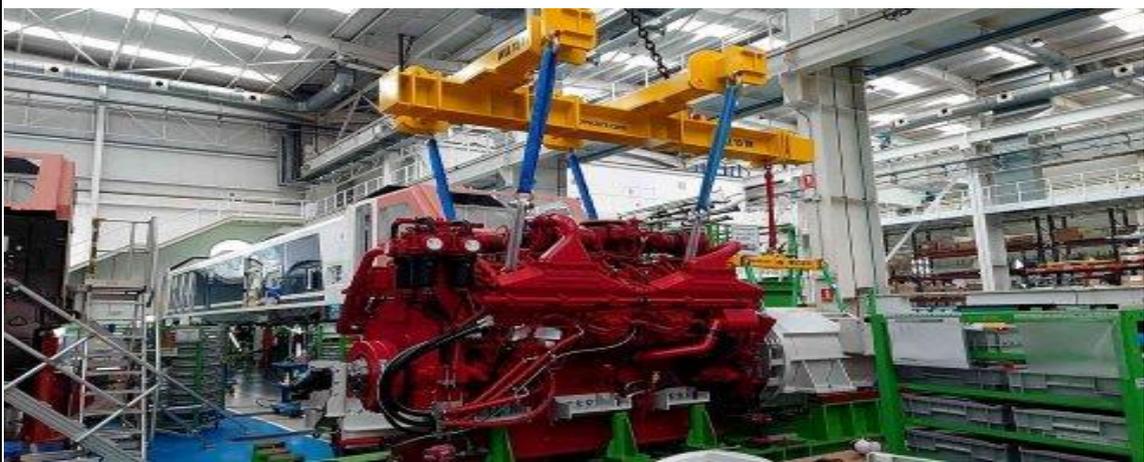
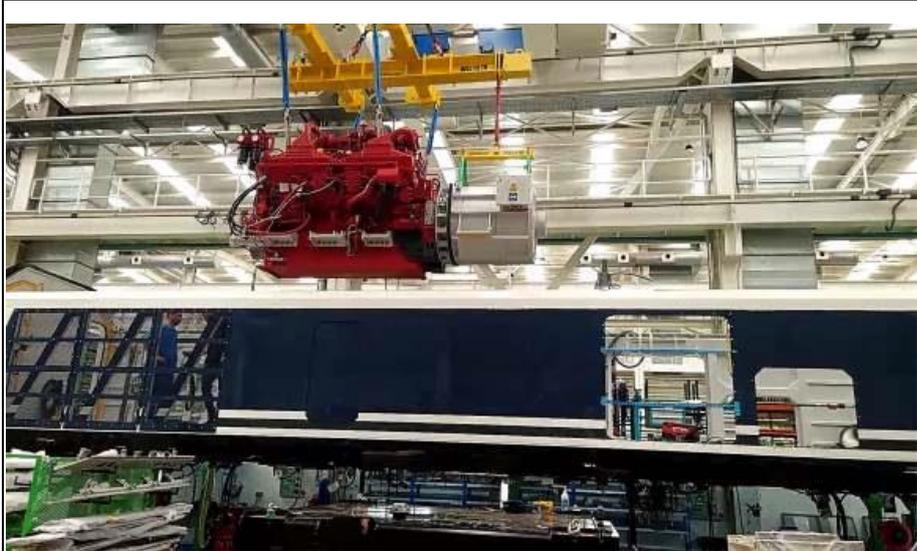
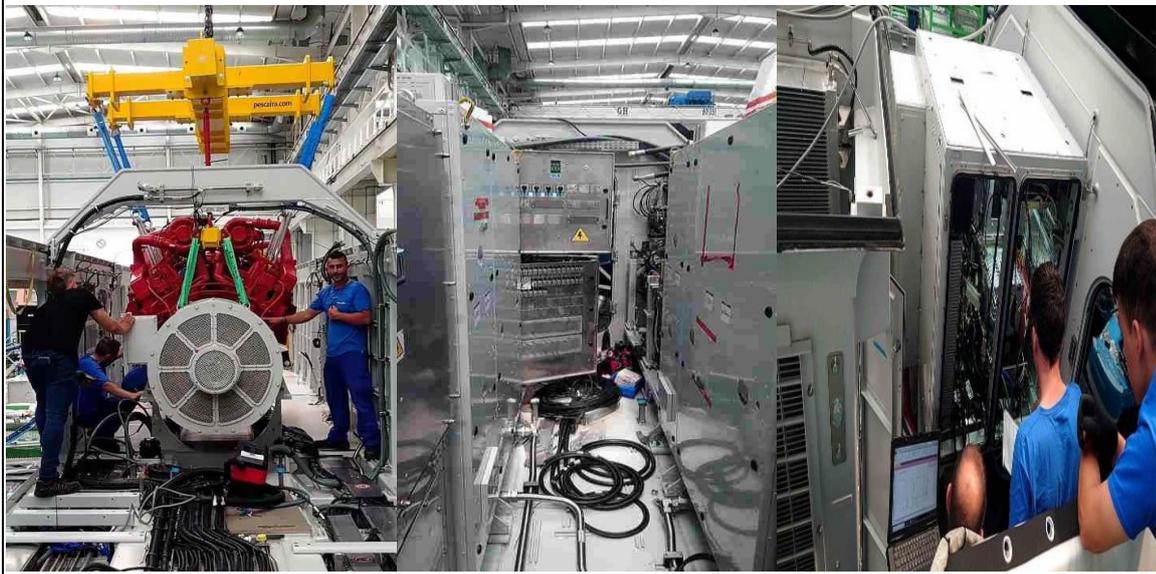
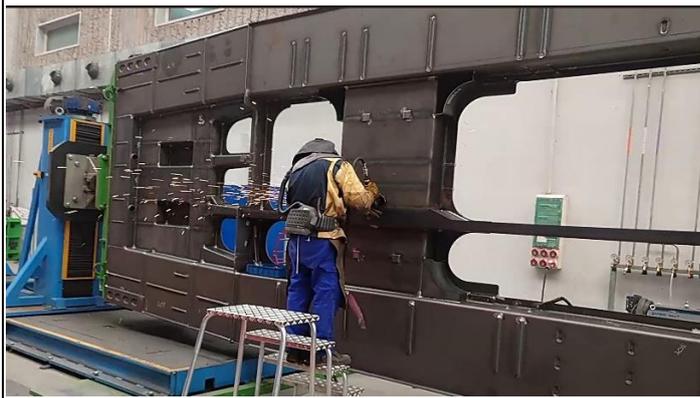
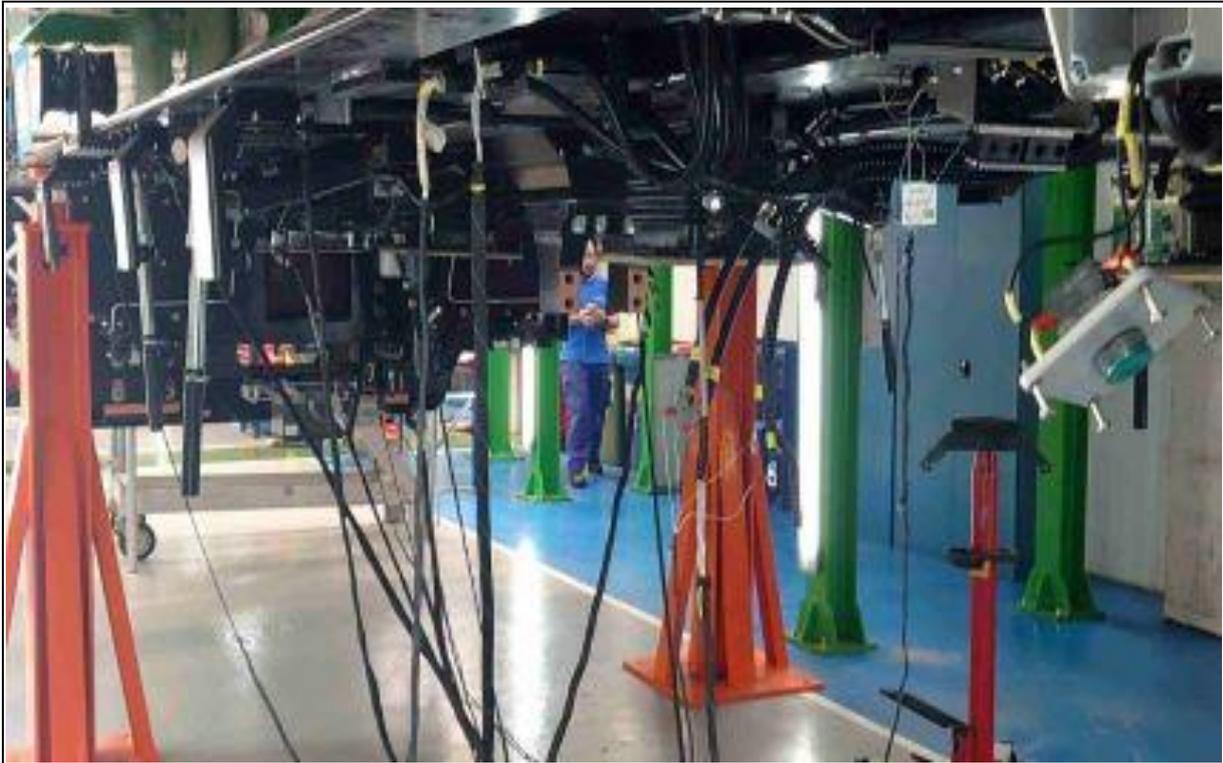
專案名稱：柴電機車 34 輛購案	
日期：113.07.04(四)	地點：瓦倫西亞廠 拉瓦利杜伊克索廠
製造/改造項目： 瓦倫西亞廠： 拉瓦利杜伊克索廠： R221:第 2-3 站引擎與發電機安裝 R222:第 2-3 站配管配線 R223:第 1 站車架打磨配管	
檢查項目： R220 車下檢查。 R221 引擎與發電機安裝	
通知改善項目： R221：引擎與發電機安裝。
