出國報告（出國類別：其他）

電力機車68輛購案  
檢驗及監督(113 年第 6 梯次)

服務機關：國營臺灣鐵路股份有限公司

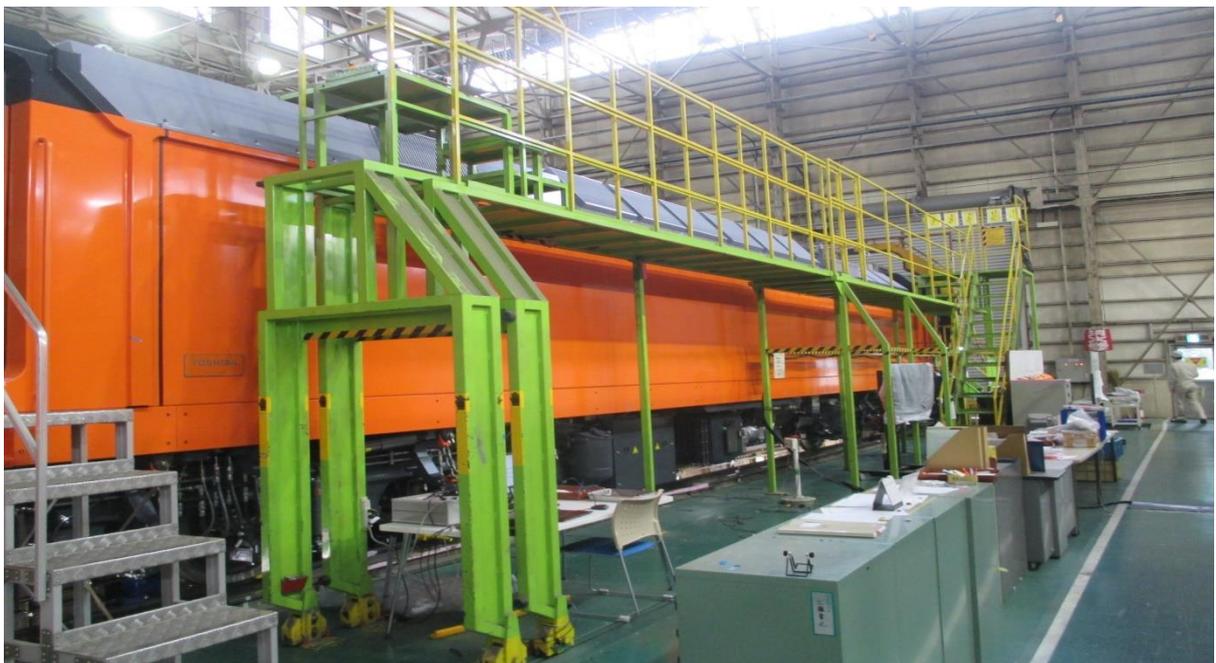
圖 4-4 每次量測一個轉向架 3 支軸重

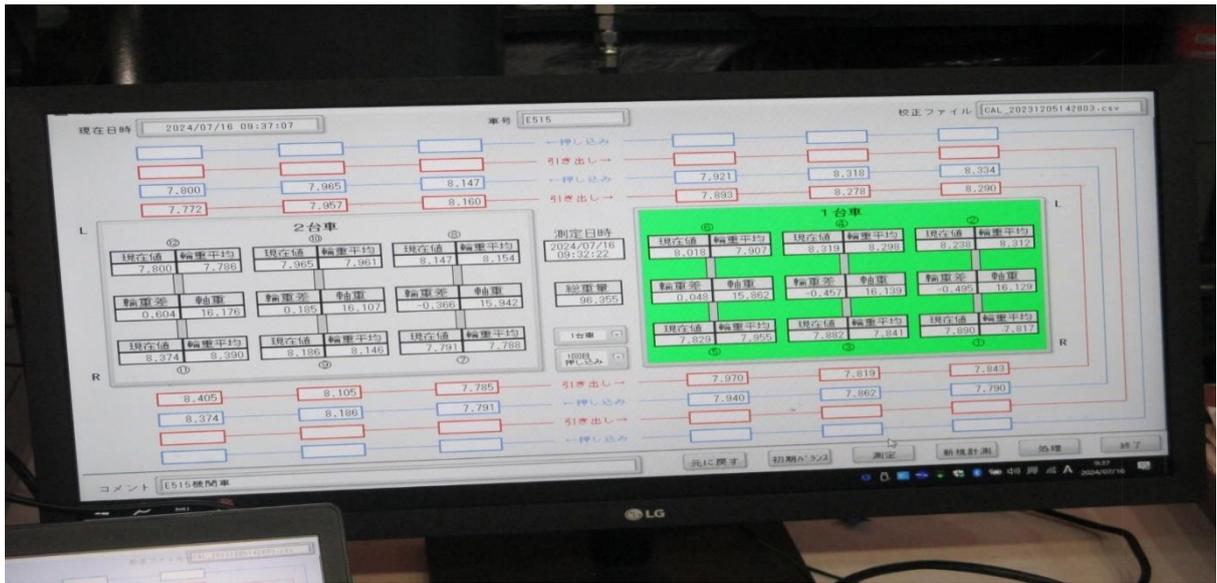
圖 4-5 各車軸負載值和車輪負載左右差異值

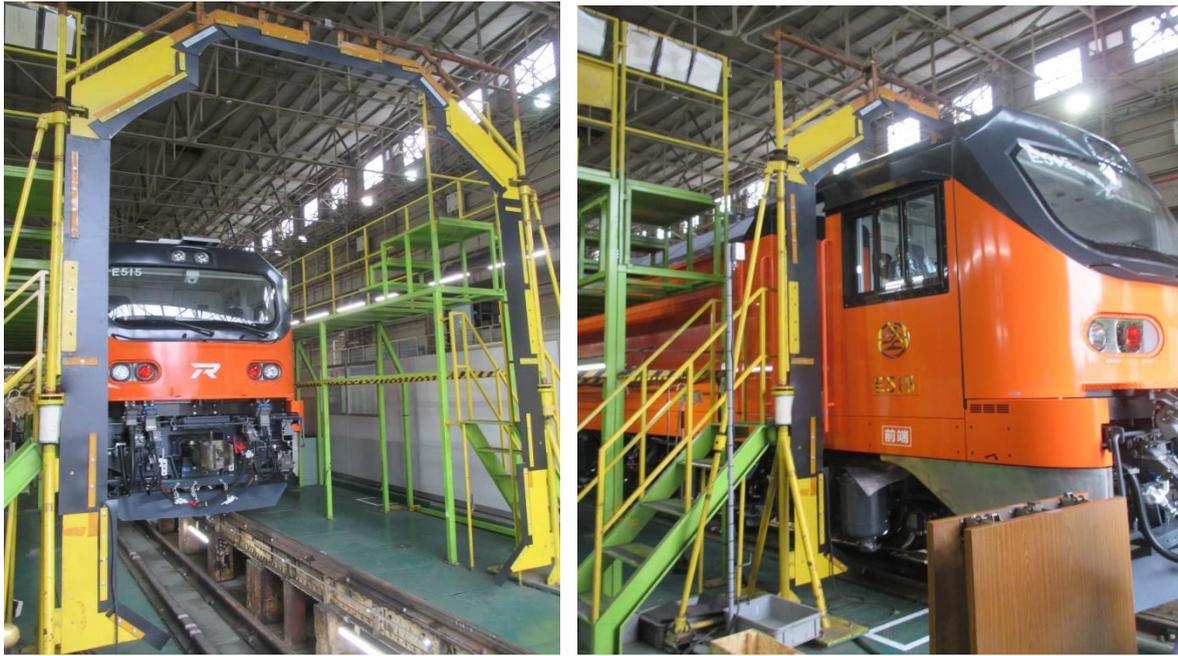
圖 4-11、圖 4-12 測試機車通過車輛界限規

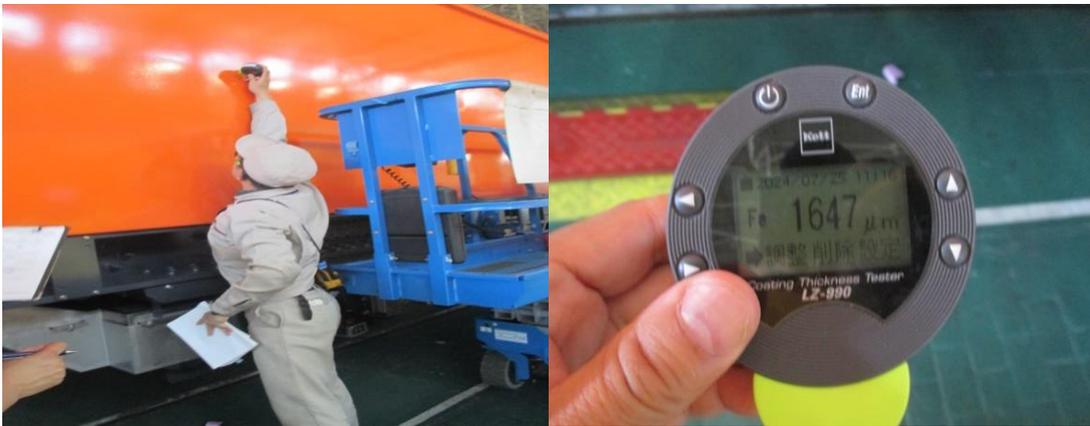
圖 4-21 機械室側牆總成塗裝膜厚

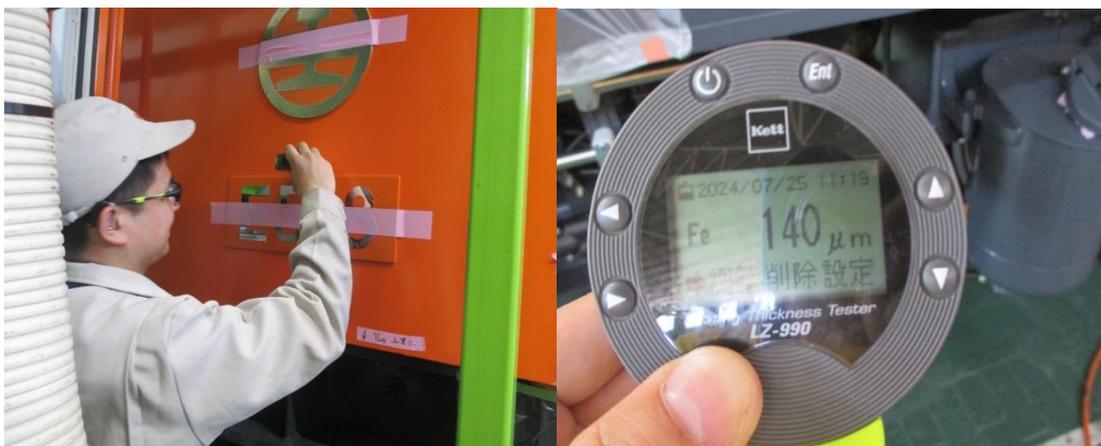
圖 4-22 機械室側牆總成塗裝膜厚

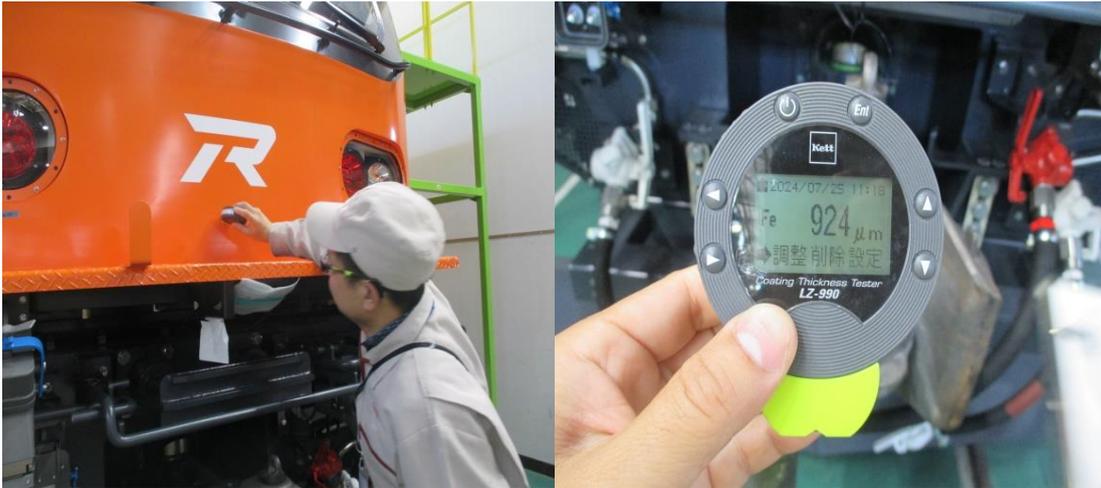
圖 4-23 駕駛室結構塗裝膜厚

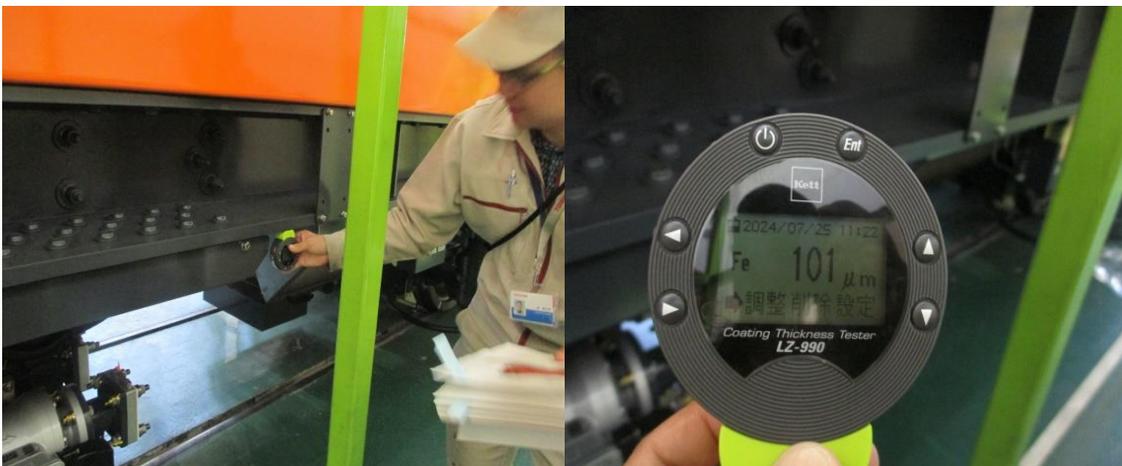
圖 4-24 車架塗裝膜厚

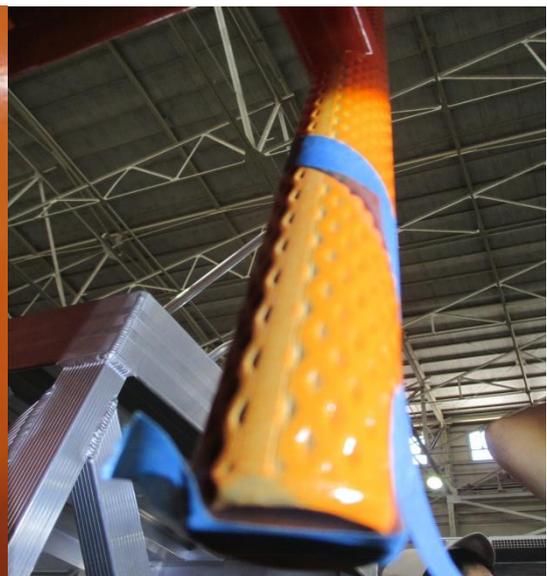
圖 4-26 油漆色調

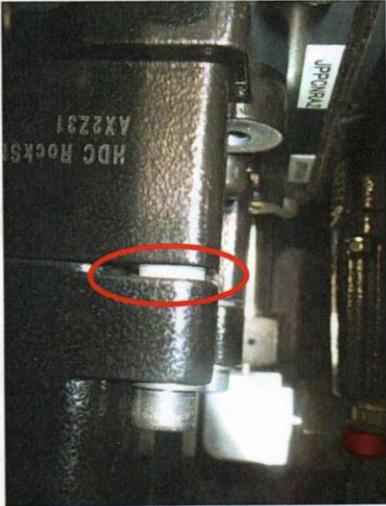
後端車下快速接頭缺少墊片。

所指之位置非墊片，其為防止螺栓掉落之結構。(如下圖所示)

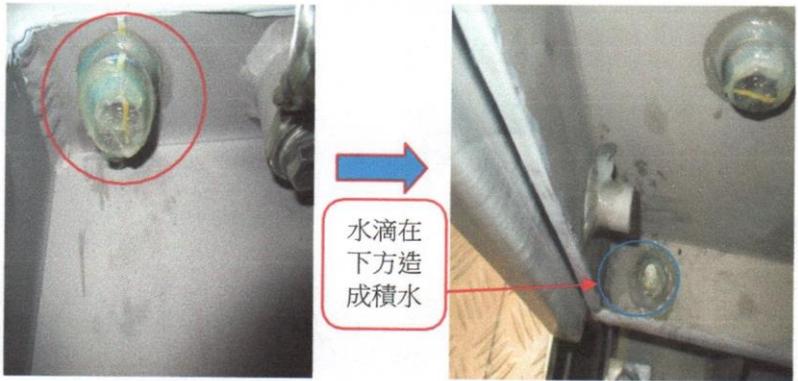
專案名稱：電力機車 68 輛案	
日期：113.07.26(五)	地點：東芝府中事業所
車 號	不 良 處 所
E514	<p>#2 組合冷卻塔右側上方螺絲滲水</p>

<p>水滴在下方造成積水</p> <p>立約商預計改善完工日期：</p>

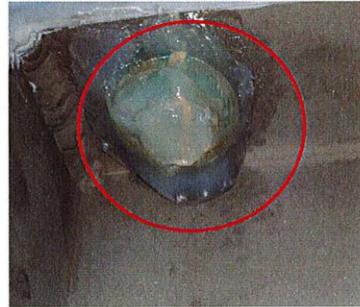
#2 組合冷卻塔右側上方螺絲滲水。

修正螺絲處密封膠，並確認水密測試後未有滲水。

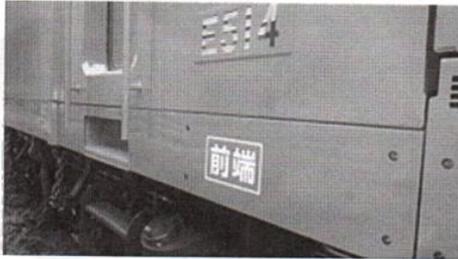
改善通知單編號 No. : 240708_E514-1	回答日期 Date : 2024/7/16
類型 Type : <input type="checkbox"/> 說明 Explanation <input checked="" type="checkbox"/> 改善 Improvement <input type="checkbox"/> 其他 Others	車號 Train No. : E514
<b>缺失內容 Punch Items</b> 前端駕駛室助理側外側"前端"標識貼紙遺失。	
<b>改善內容 Improvement /說明 Explanation</b> 已改善完成。

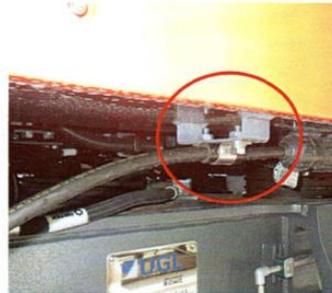
車下兩側 ATP 轉速計纜線及限速備援速度感測器纜線未固定。

已改善完成。

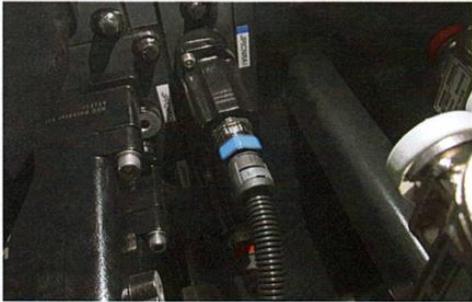
改善通知單編號 No. : 240712_E517	回答日期 Date : 2024/7/16
類型 Type : <input type="checkbox"/> 說明 Explanation <input checked="" type="checkbox"/> 改善 Improvement <input type="checkbox"/> 其他 Others	車號 Train No. : E517
<b>缺失內容 Punch Items</b> 後端司機側下方電纜接頭未扭緊。	
<b>改善內容 Improvement /說明 Explanation</b> 已改善完成。

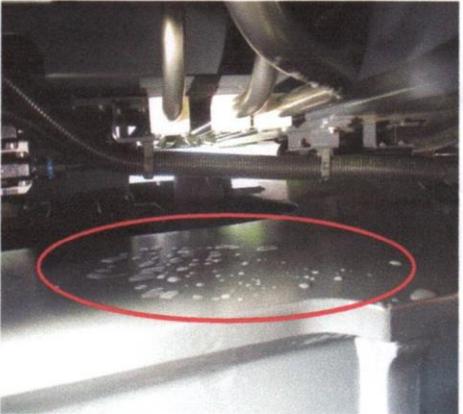
專案名稱：電力機車 68 輛案	
日期：113.08.06(二)	地點：東芝府中事業所
車 號	不 良 處 所
E517	<p>空氣乾燥筒的排水閥，出水口管路宜加裝軟管延伸 (目前管路排放出之油水直接往轉向架噴，易造成油汙與髒垢)</p> <div style="display: flex; justify-content: space-around;">

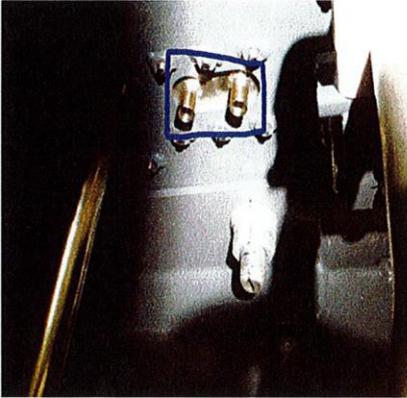
改善通知單編號 No. : 240806_E517	回答日期 Date : 2024/8/7
類型 Type : ■說明 Explanation □改善 Improvement □其他 Others	車號 Train No. : E517
<b>缺失內容 Punch Items</b> 空氣乾燥筒的排水閥，出水口管路宜加裝軟管延伸 (目前管路排放出之油水直接往轉向架噴，易造成油汙與髒垢)。	
<b>改善內容 Improvement /說明 Explanation</b> 該部位設計上僅會排出水，且車下為防水構造，因此沒有問題。
