# 柴電機車 34 輛購案檢驗 (第五梯次)

服務機關：國營臺灣鐵路股份有限公司

報告日期：113 年 12 月 6 日

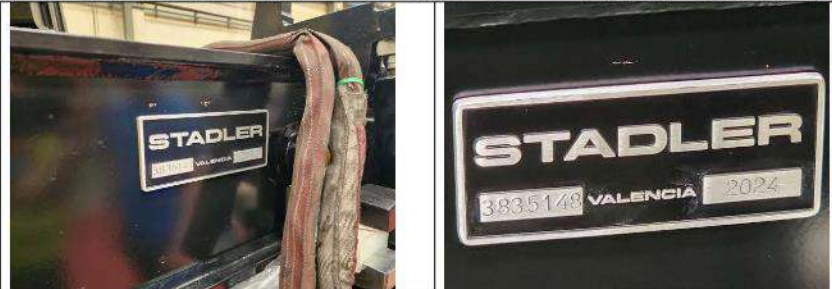
| 三、 說明轉向架流水編號計算方式，3835 為臺灣的造車案，48 為雙數表示第二轉向架，一台車有兩個轉向架故 $48/2=24$ 即表示為 R224 的轉向架，檢視其轉向架。 | |

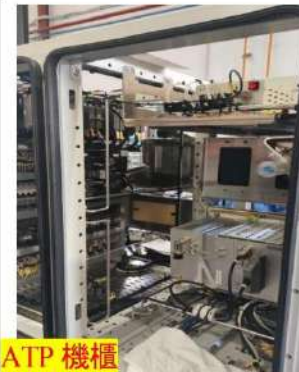
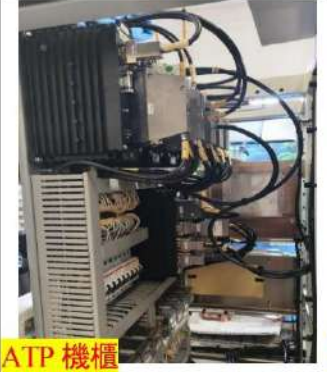
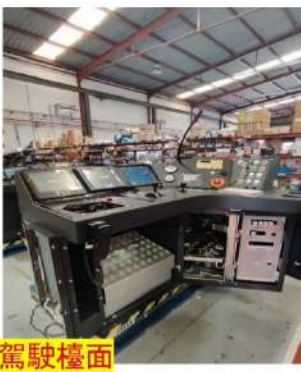
| 檢查項目：<br>訪視組裝工廠、檢視駕駛檯設備組裝配線作業、電氣箱配線組裝作業。 | | |

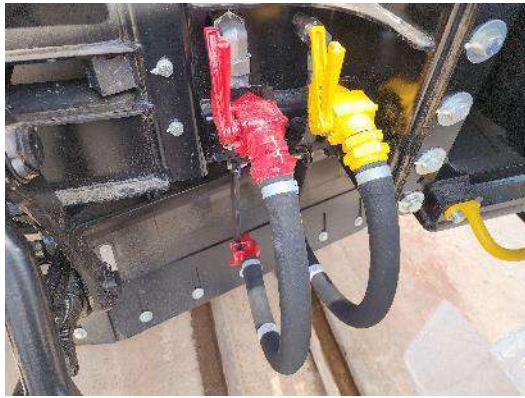
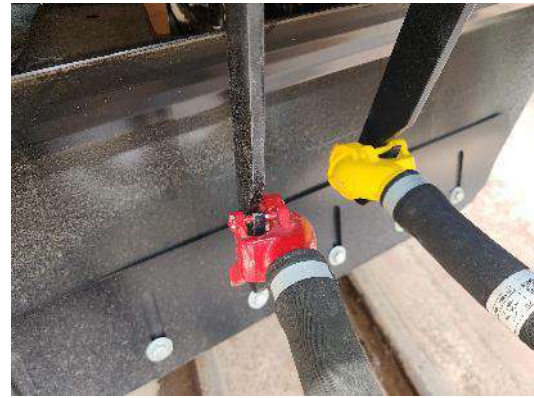
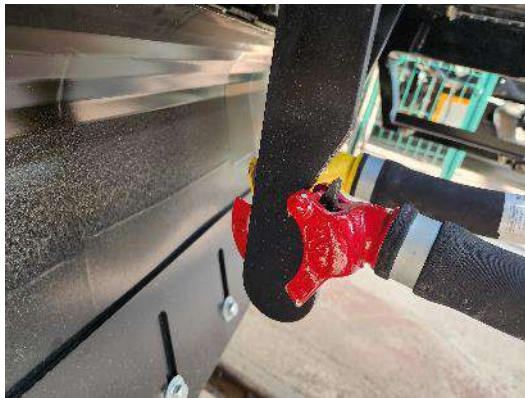
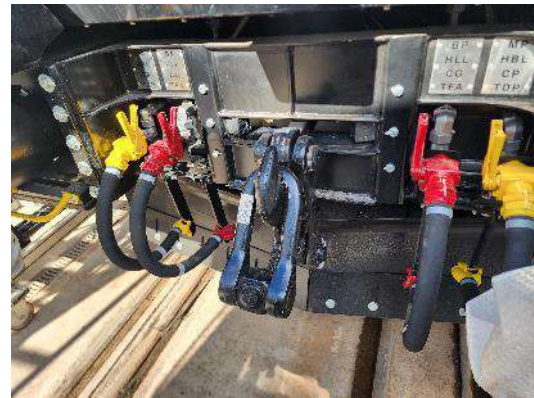
R200 的軔管於設計文件中均是由鐵鍊懸掛(圖 31~33)，若調整不當，啞接頭會因鐵鍊垂掛離軌面過近而導致撞擊斷裂(圖 34)。於瓦倫西亞廠監造時，觀察並參考 STADLER 其他案子的車種(圖 35~38)，發現了暨整齊美觀又不會使得接頭過低的設計，將其提供給公司未來修改車頭軔管垂掛方式。

如此設計，既美觀又大方，且拆裝方便，建議公司未來購車可以參考設計。

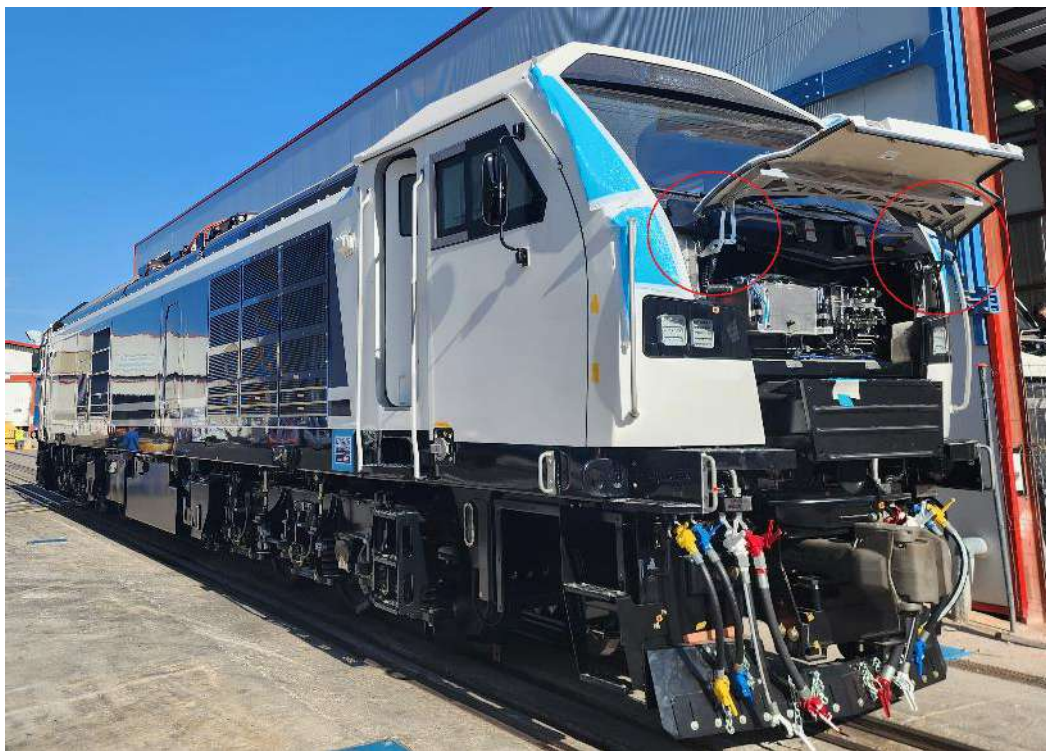
圖 39

於監造過程中，常常會需要打開車前維修蓋檢視其內部安裝完整性(圖 39)，R200 在開蓋的過程中往往十分費力，針對這一點有跟廠商討論機構問題，結論為設計文件中使用的開蓋機構強度需要再提高，R200 所使用的油壓桿相較於其他車型較細(圖 40)，廠商帶領我們去看其他案子的前蓋，並指引我們開蓋，當下不費吹灰之力便可提起，解鎖後以單手即可將前頭蓋舉起，十分輕鬆，歸功於其加強設計的舉升機構(圖 41)，建議公司未來購車時可以參考其設計。

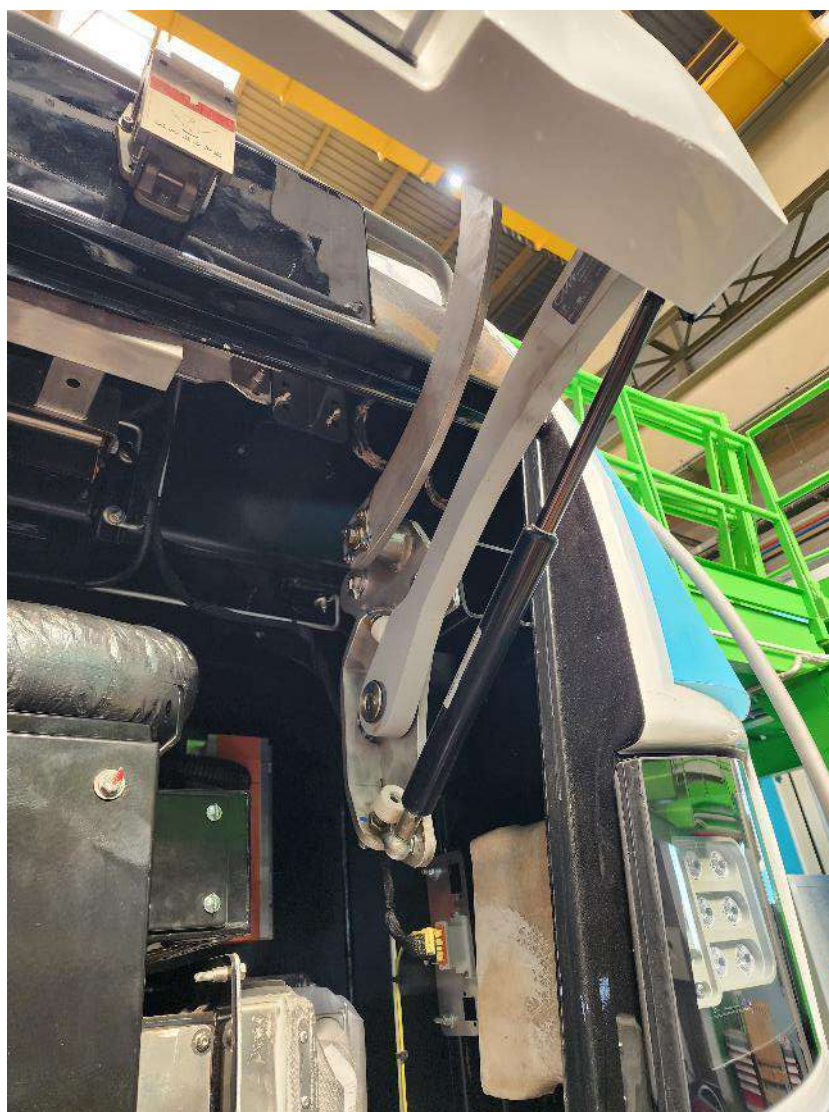
圖 41

## 2. STADLER 他國案子設計方式：提升舉升機構連桿強度
