## 電力機車 68 輛購案 檢驗及監督(114 年第 11 梯次)

服務機關：國營臺灣鐵路股份有限公司富岡機廠

本次出國的主要目的是於電力機車(E500)製造期間派遣監造檢驗人員至立約商株式會社東芝（下稱立約商）製造廠駐廠執行檢驗工作，包含現場監造檢視有關 E539、E540、E541、E542、E543、E544、E545、E546 及 E548 等車輛之製造、組裝及測試工作，確認符合契約規範及各程序書內容。本梯監造人員計 2 員於 114 年 6 月 24 日起至 7 月 23 日止為期 30 天，於立約商之府中事業所執行檢驗工作。

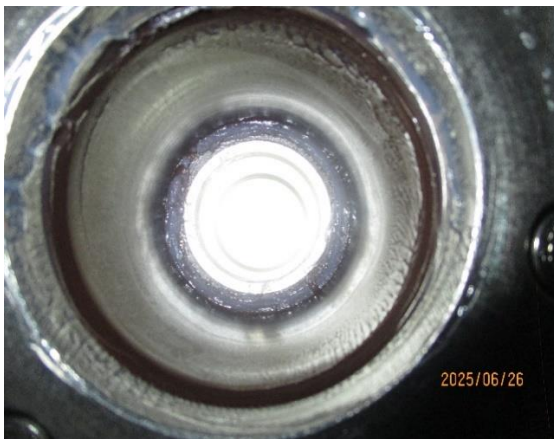
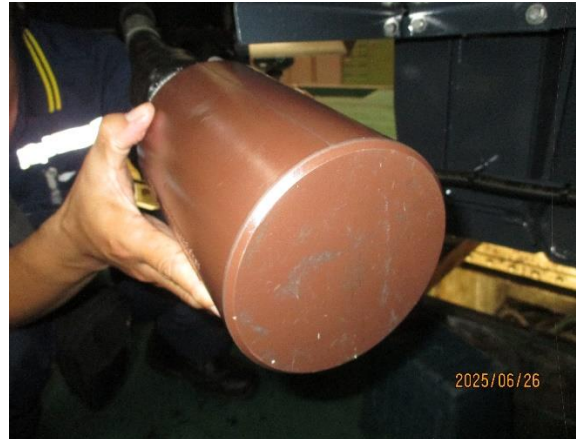
圖 3-1-2-1

圖 3-1-2-1~3-1-2-4 E541 主變壓器與高壓穿套連結裝置之防水功能測試過程，經車體水密測試後，打開連結裝置的保護蓋板，拆解連結裝置並確認其內部。監造人員會同東芝品管及製造部門人員實地共同確認水沒有滲入，符合標準規定。

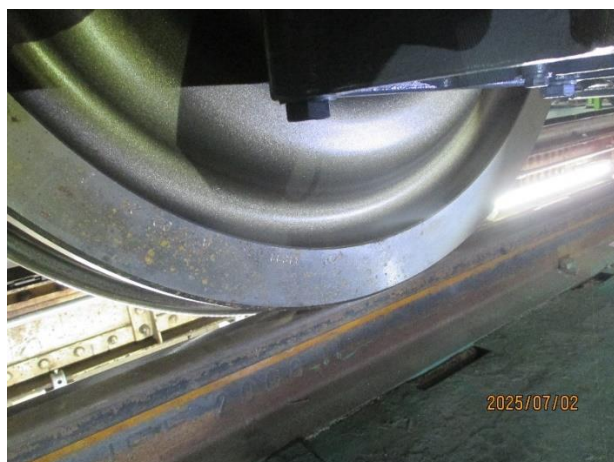
圖 3-3-2-1 以目視或觸摸確認車輪的踏面與輪緣表面的粗度

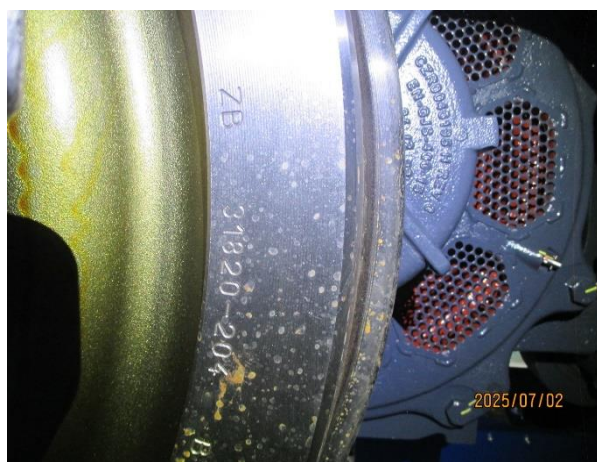
圖 3-3-2-2 分別記錄車輪的序號

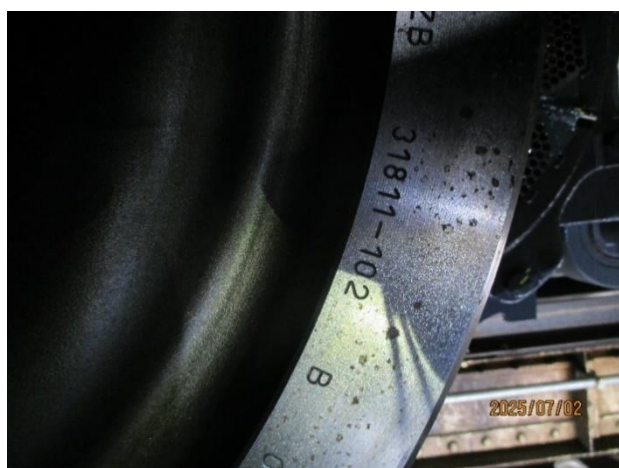
圖 3-3-2-3 分別記錄車輪的序號

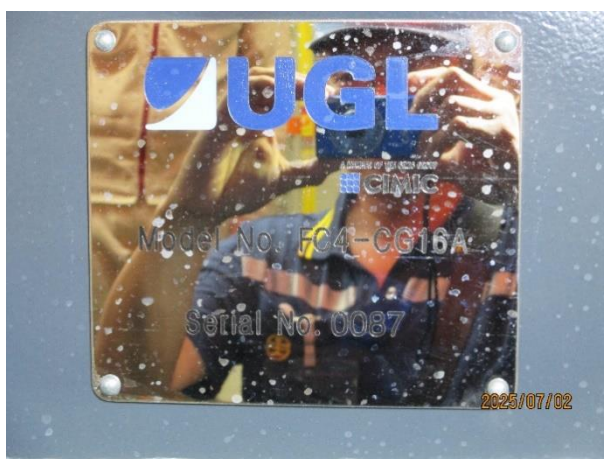
圖 3-3-2-4 分別記錄轉向架序號

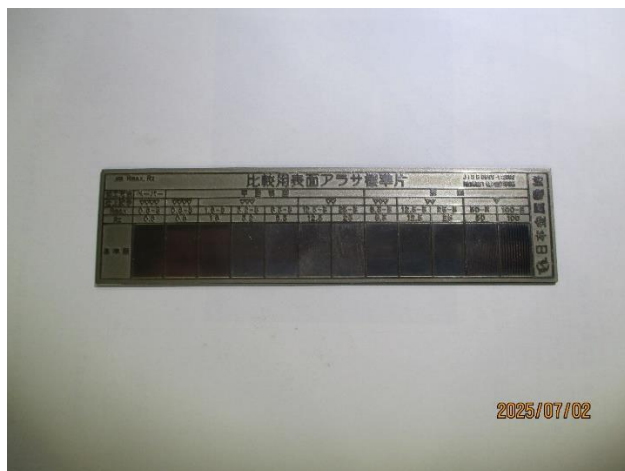
圖 3-3-2-5 使用粗糙度標準片

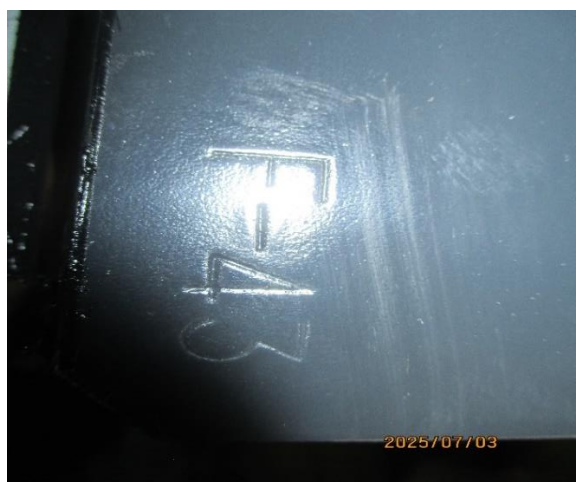
圖 3-4-2-5 E543 車架結構塗裝為煤灰色

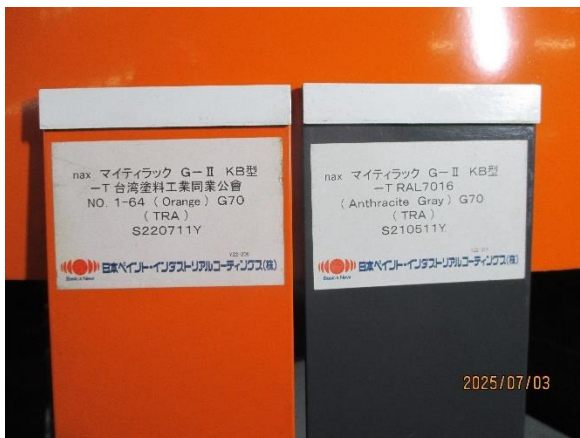
圖 3-4-2-11 依據色卡顯示面漆規格中其光澤度與顏色 圖 3-4-2-12

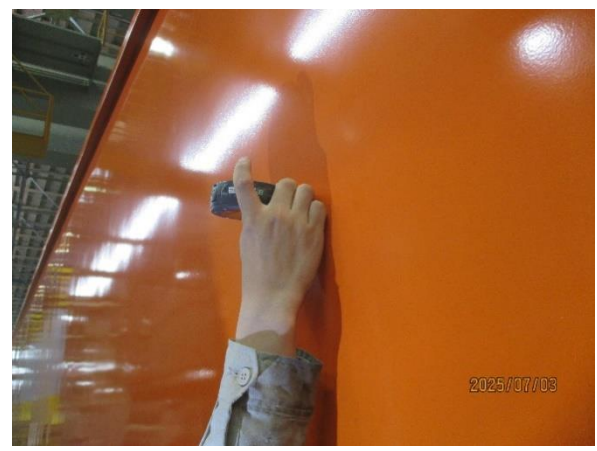
圖 3-4-2-16 膜厚量測點機械室側牆總成

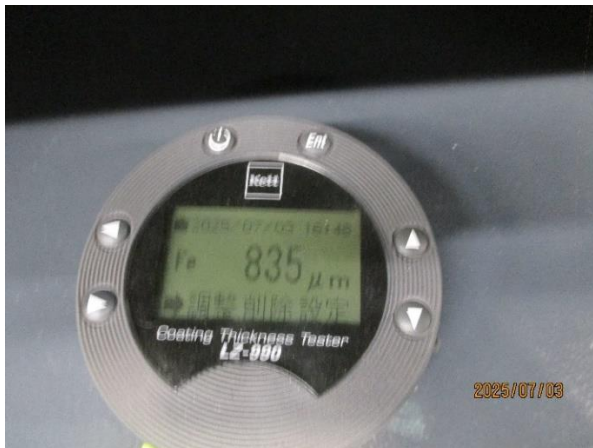
圖 3-4-2-17 膜厚合格標準 120~5350 ( $\mu\text{m}$ )  
位置上

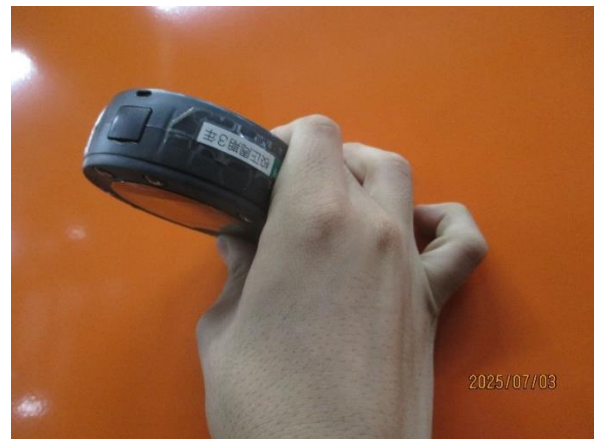
圖 3-4-2-18 將感應器輕輕地按壓在量測  
位置上

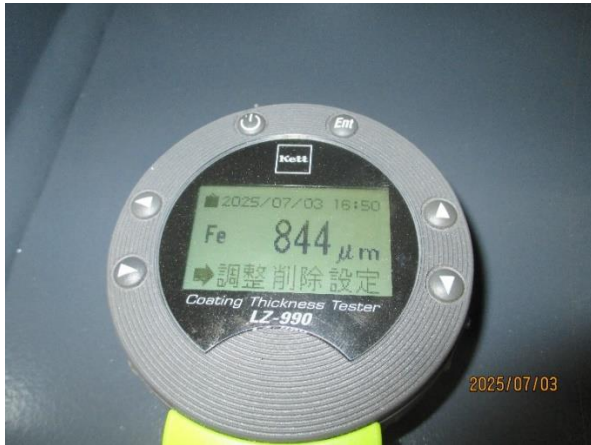
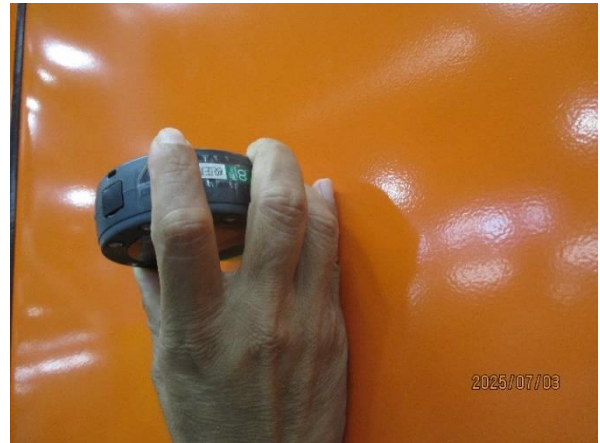
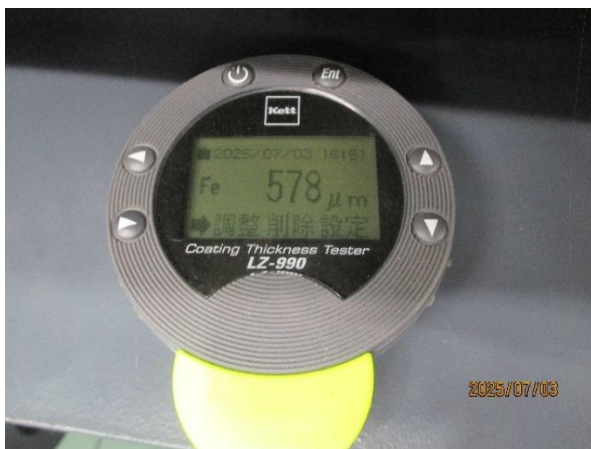
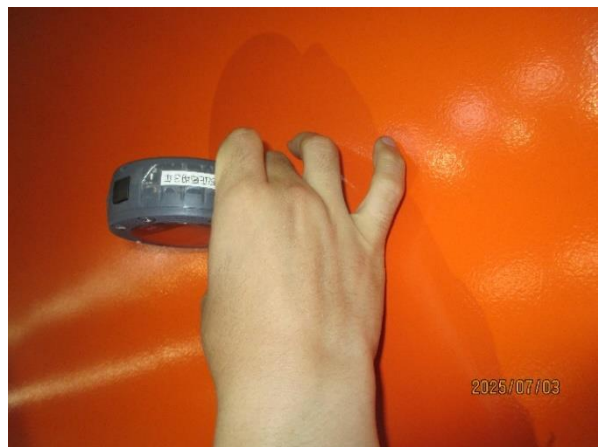
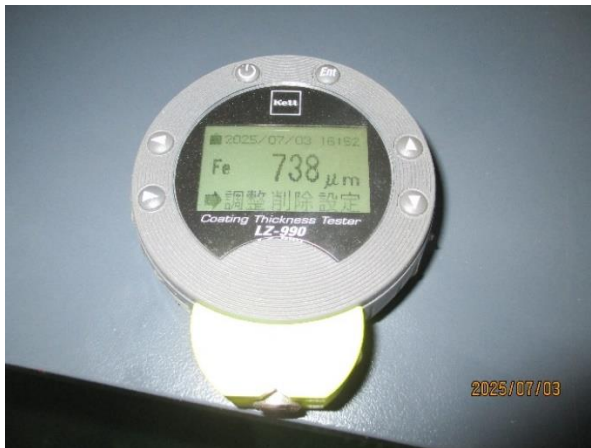
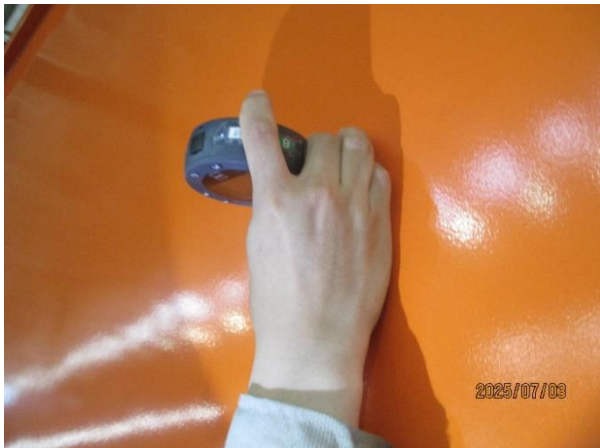
圖 3-4-2-19

圖 3-4-2-19~圖 3-4-2-24 分別量測機械室側牆總成、駕駛室結構及車架，油漆膜厚合格標準 120~5350 ( $\mu\text{m}$ )，均在規格範圍內。

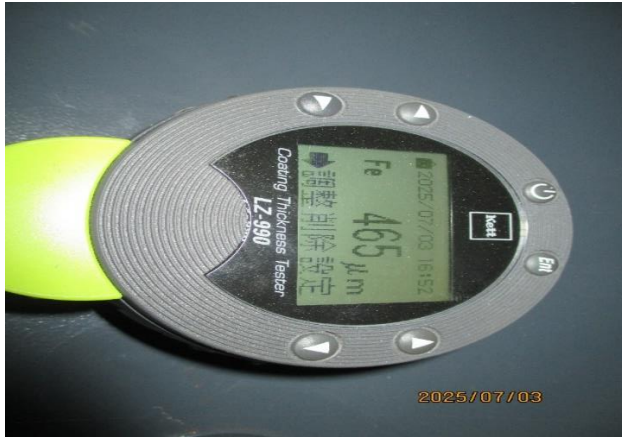
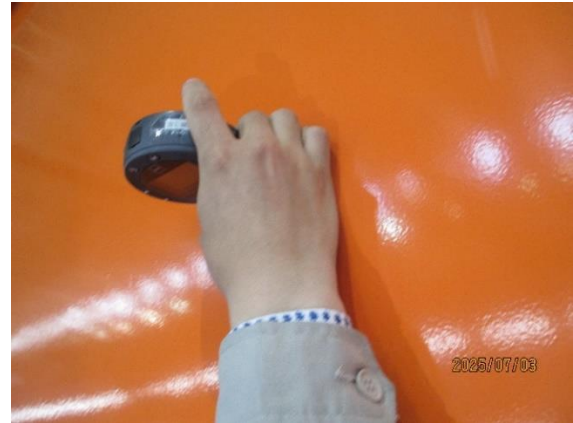
圖 3-4-2-25

圖 3-4-2-25~圖 3-4-2-30 分別量測機械室側牆總成、駕駛室結構及車架，依油漆膜厚合格標準 120~5350 (μm)，本次量測結果均在規格範圍內。

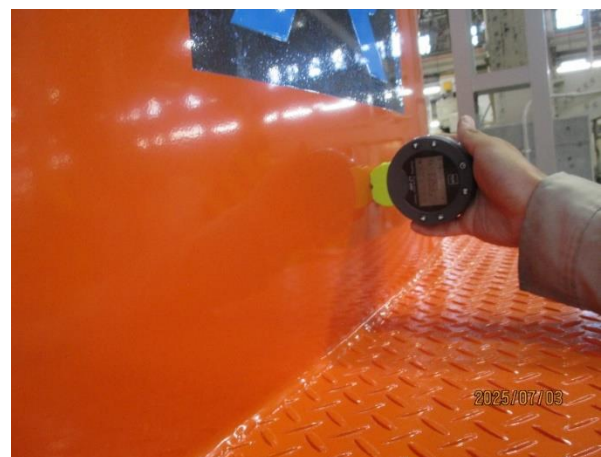
圖 3-4-2-36

圖 3-4-2-31~圖 3-4-2-36 分別量測機械室側牆總成、駕駛室結構及車架，油漆膜厚合格標準 120~5350 ( $\mu\text{m}$ )，均在規格範圍內。

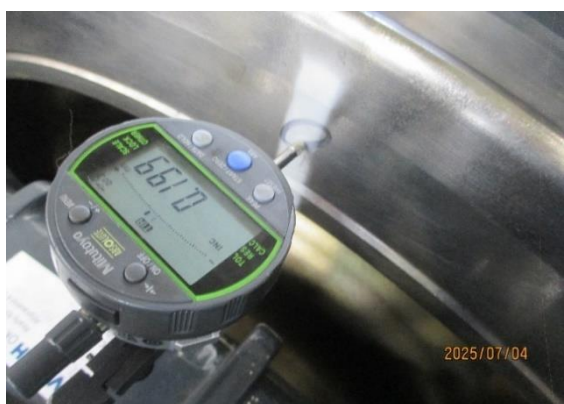
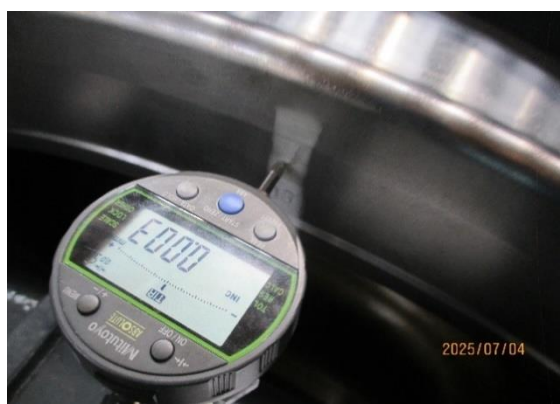
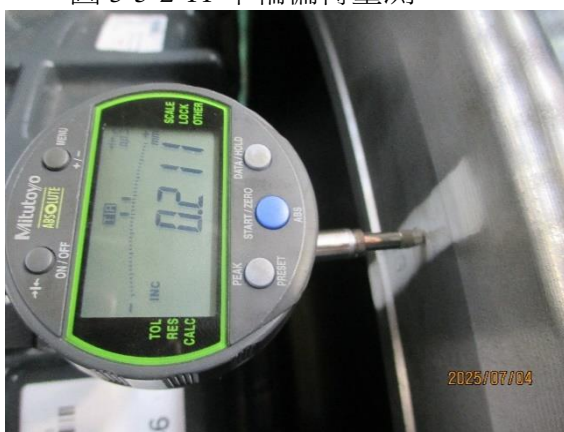
圖 3-5-2-11 車輪偏轉量測

圖 3-5-2-12 車輪偏轉量測

圖 3-5-2-13 車輪偏轉量測

- 1、E545轉向架(序號為0098與0099)測試過程，先確認預定量測之車輪編號。再用手轉動車輪確認車輪是否平順轉動，使用指示量規作車輪表面測量，確認指示量規的讀值均在合格標準(<5mm)。
- 2、使用車輪直徑量測工具量測車輪直徑，藉以判讀是否在標準值範圍924mm~928mm，經逐一車輪量測檢視，均在合格範圍內。
- 3、量測車輪踏面輪廓，踏面量具與實際踏面的間隙，以厚薄規進行測量的其間隙應小於或等於0.5mm。
- 4、最後判讀供應商提供之車輪靜態不平衡量與輪軸組動態不平衡量報告，依據其轉向架序號、車輪序號，其標準為車輪靜態不平衡量需<72 gm，另輪軸組動態不平衡<72gm。
- 5、經檢視及量測，上述車輪實際數值均在標準範圍內，結果合格。

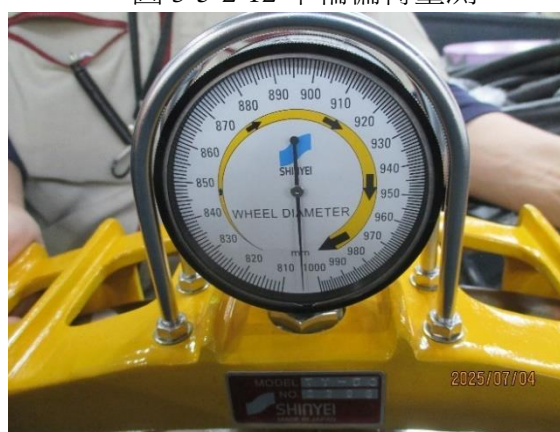
圖 3-5-2-14 車輪直徑量測

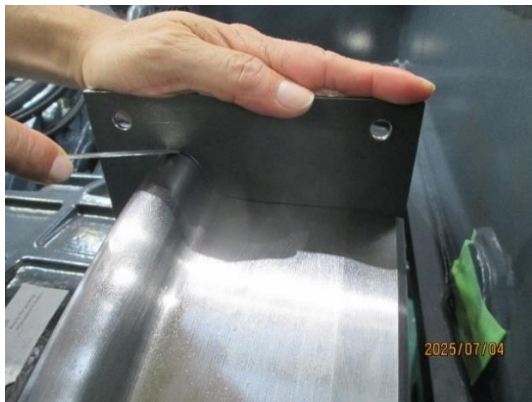
圖 3-5-2-17 踏面輪廓與厚薄規確認量具

圖 3-5-2-18 車輪踏面輪廓檢視

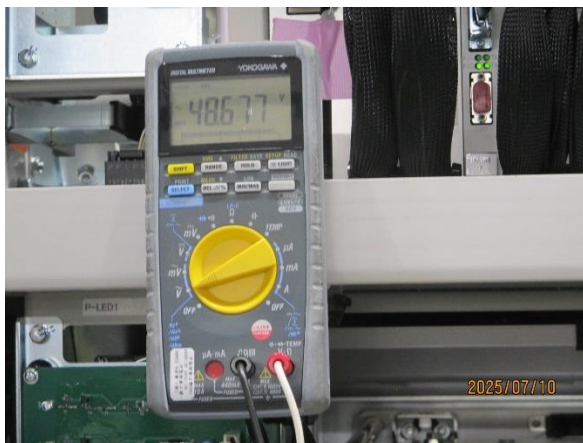
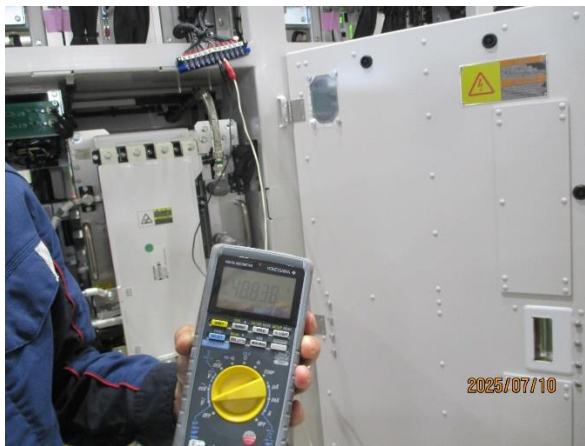
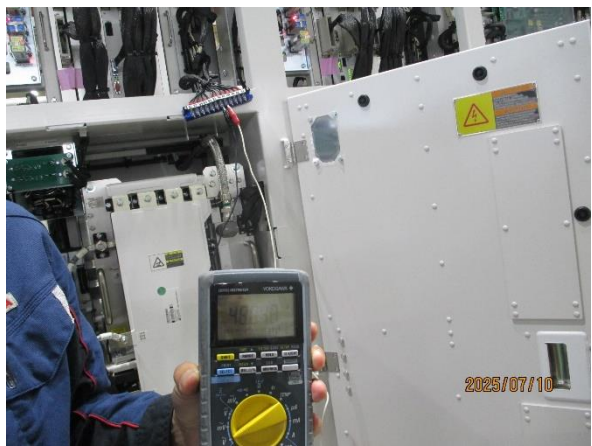
圖 3-6-2-3 確認接點輸出電壓

圖 3-6-2-4 確認接點輸出電壓

圖 3-6-2-9 確認接點輸出電壓

圖 3-6-2-10 確認接點輸出電壓

由上各圖，測試環境溫溼度均符合條件，電源供應器之輸入直流電壓 110V 情況下，量測輸出 MPU1~MPU3 之 6 個接點輸出交流電壓均在 48.5V~51.5V 範圍內，判定合格。

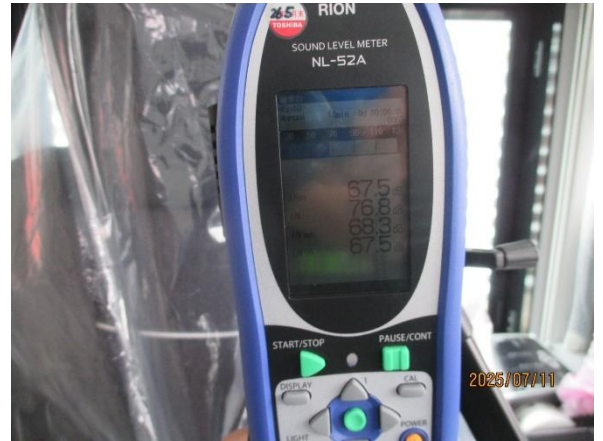
圖 3-8-2-4 採用 A 加權，低於 70dbA

經使用噪音計(NL-52A)於駕駛員座椅中心實際量測，噪音量為 67.5dbA，低於標準 70dbA，判定符合。

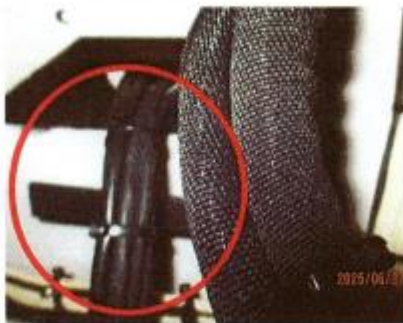
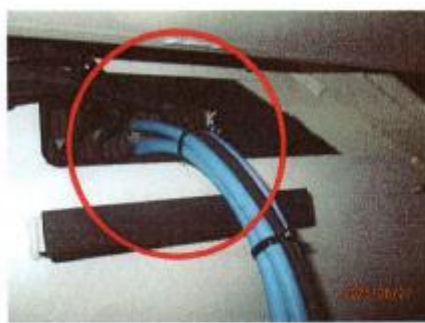
前後端駕駛室後方維修區梯形穿線孔的電纜線易與護板碰撞，建議加裝邊條防護。

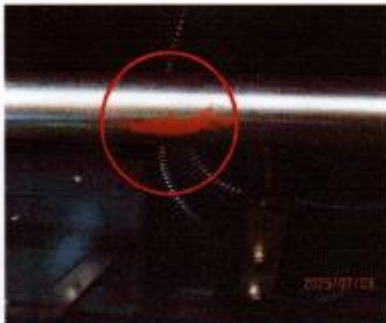
前端駕駛室車底下方 MR 管路油漆汙損

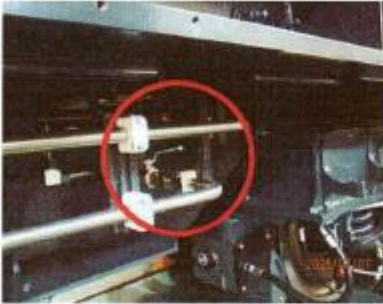
| <b>缺失內容 Punch Items</b><br><br><p>前端及後端駕駛室下方 BP 及 MR 考克位置，建議在車側用紅色及白色倒三角型標示，以利辨識。</p> <div style="display: flex; justify-content: space-around;"> </div> | |

| <b>改善內容 Improvement / 說明 Explanation</b><br><br><p>車體標記已於車體外觀設計(EL68-BDY-CD-0001)取得原則同意。<br/> 若有需要追加標示將屬有償對應。此外，BP 及 MR 考克位置設有銘板可供識別。</p> | |

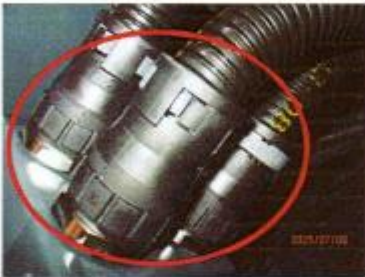
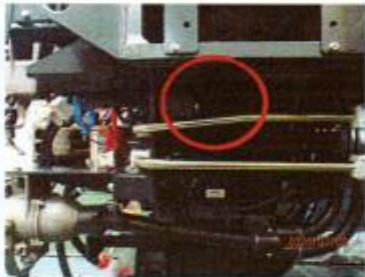
| <b>缺失內容 Punch Items</b><br><br>駕駛室下方 96 芯線一分四接線箱處,建議用顏色或是接頭設計來區分標示,以利辨識。<br><br> | | | |

| <b>改善內容 Improvement /說明 Explanation</b><br><br>所指正的部分不是接頭,而是保護蓋。由於四條電纜直接通過接線盒,因此不需要進行維護作業。此外,從 96 芯跳線電纜到車體的接頭,插入部位形狀不同,易於辨識。<br>(請參考下圖照片)<br><br>↓ 連接到車體的接頭(纜線接頭)<br><br><br>↓ 防呆機制,接頭形狀各異(車體接頭)<br> | | | |
