出國報告書（出國類別：其他）

R200 型柴電機車 34 輛購案  
派赴西班牙製造廠監造檢驗  
(第七梯次)

服務機關：國營臺灣鐵路股份有限公司

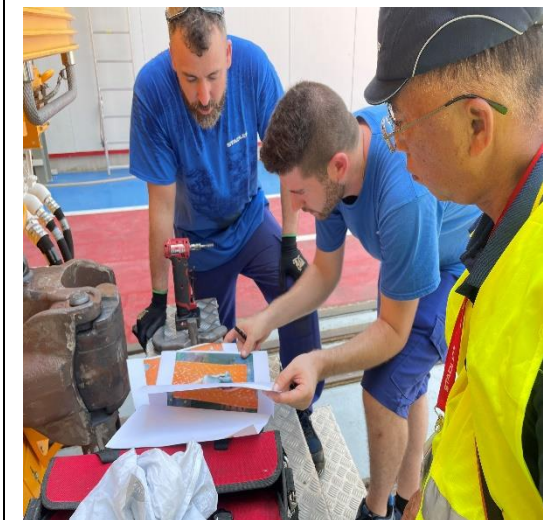
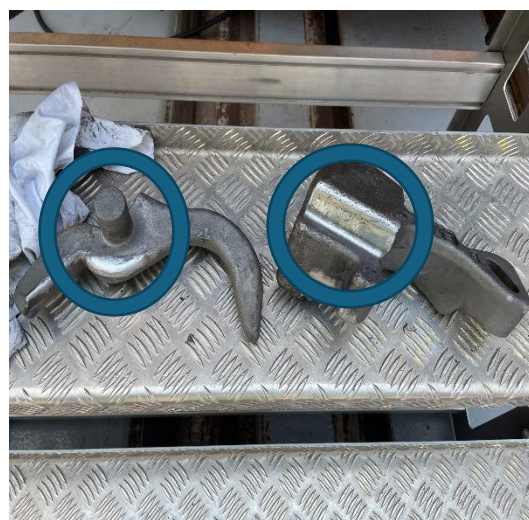
| <p>通知改善項目：</p> <p>R228 連結器研磨調整(圖 2-4-5、圖 2-4-6)</p> | |

圖 2-4-5 R228 連結器研磨調整

圖 2-4-6 R228 連結器研磨調整

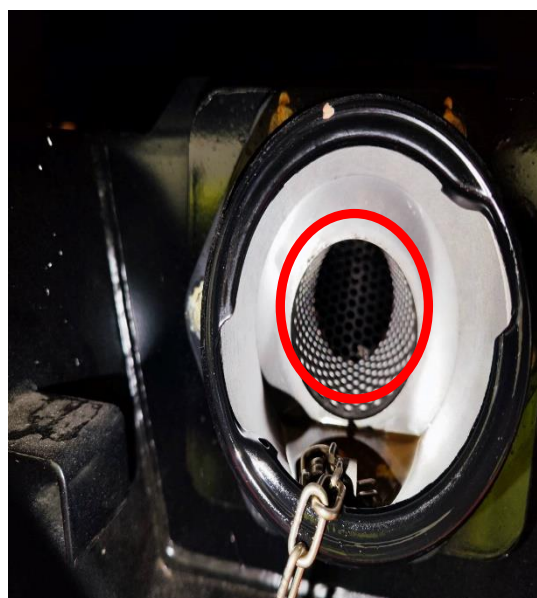
R228 兩側加油孔內側網格方向相反。(圖 2-5-2)

圖 2-5-2 R228 兩側加油孔內側網格方向相反

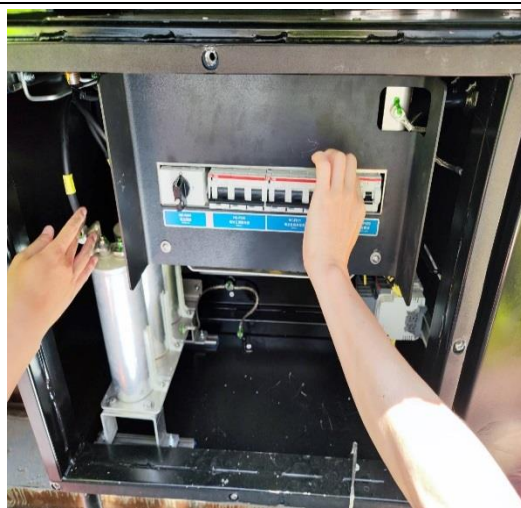
R228 引擎啟動馬達開關鬆脫，已改善。(圖 2-5-5)

圖 2-5-5 引擎啟動馬達開關鬆脫  
(已改善)

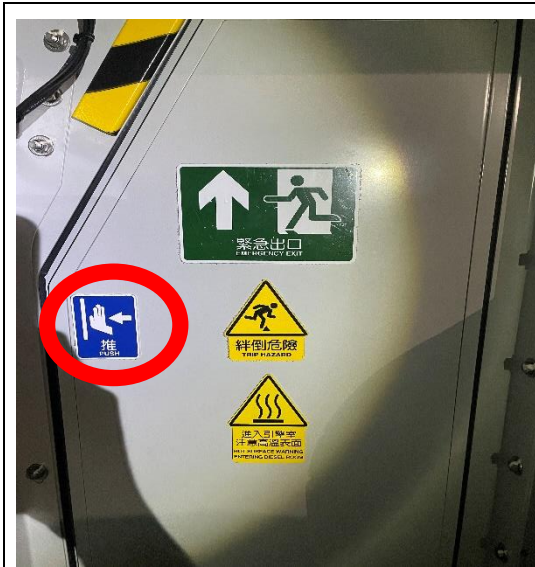
R229 往引擎室通門上標籤裝反邊，已改善。(圖 2-5-9)

圖 2-5-9 R229 往引擎室通門上標籤  
裝反邊(已改善)

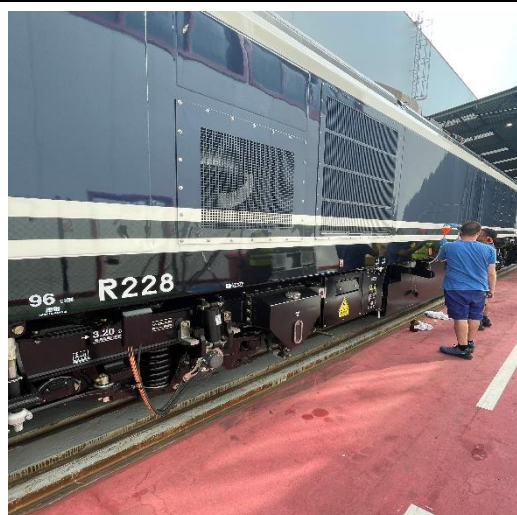
圖 2-6-5 R228 抗藻添加劑添加

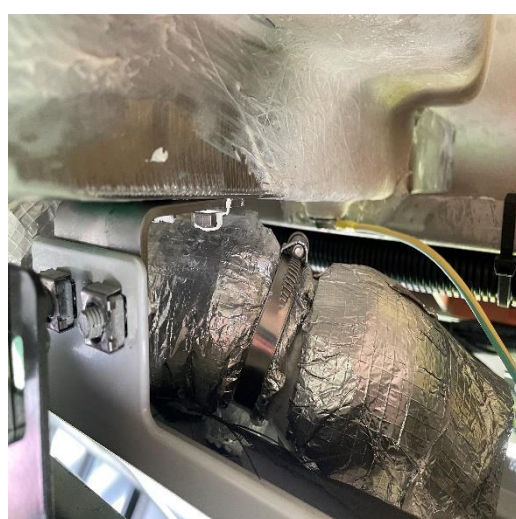
圖 2-6-7 R229 後端冷氣天花板加裝隔熱材質

圖 2-6-8 R229 後端冷氣天花板加裝隔熱材質

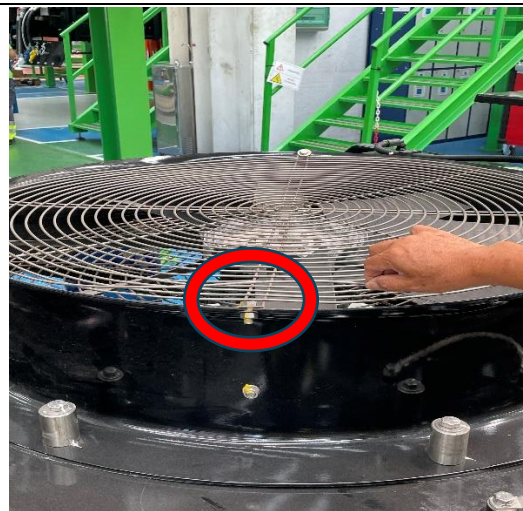
圖 2-11-8 R231 第二風扇護網脫焊

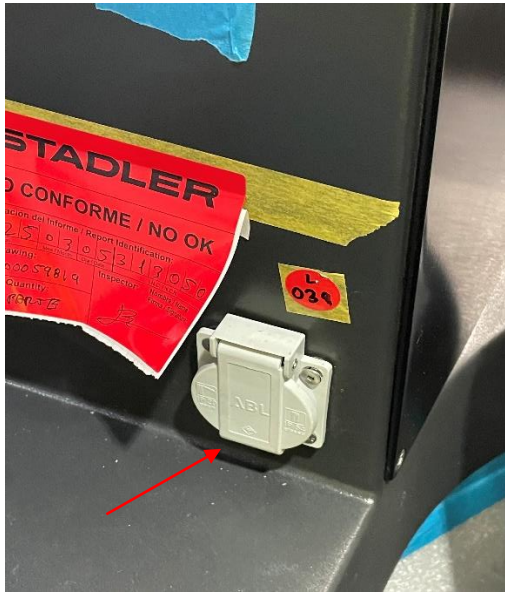
圖 2-12-1 R230 後端駕駛側插頭保護蓋鬆脫

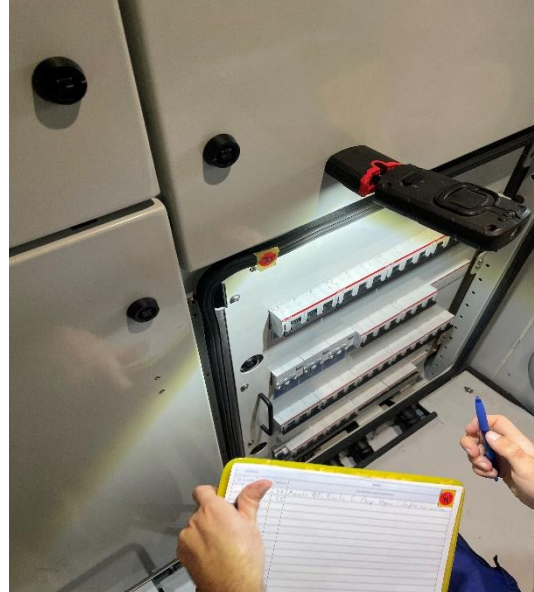
圖 2-12-2 R230 電器室右下電器箱膠條脫落未裝妥

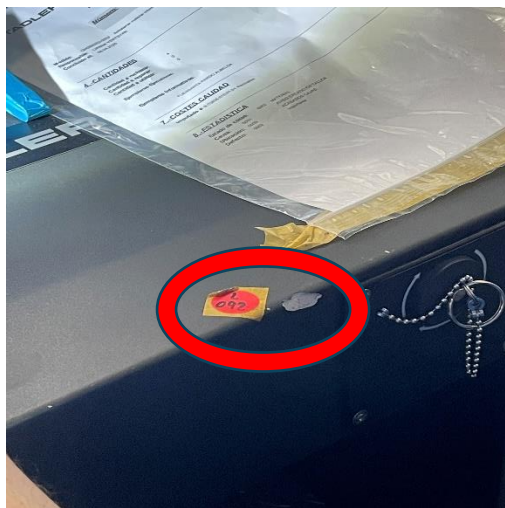
圖 2-12-3 R230 前端助理側桌面缺角

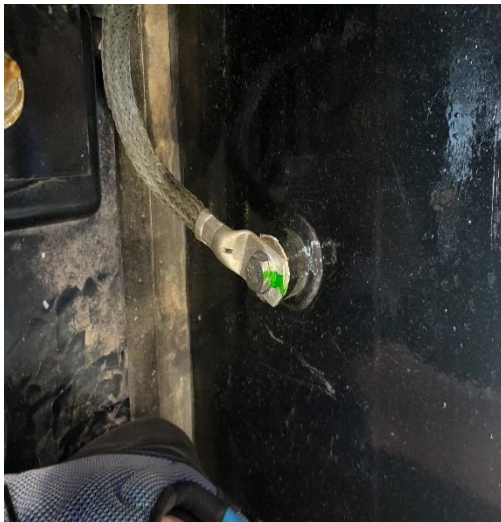
圖 2-12-7 R230 列車防護接地線鬆脫

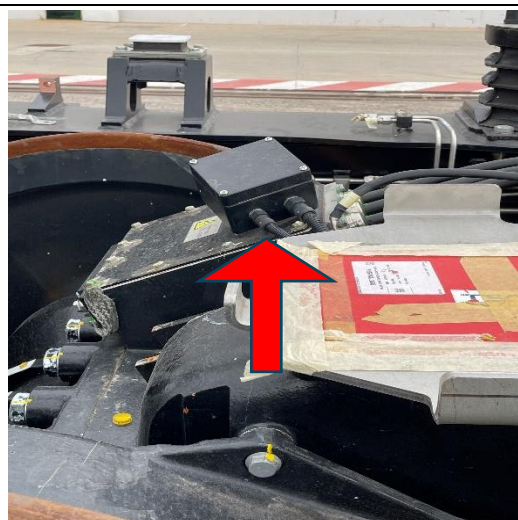
圖 2-14-4 R231 第一轉向架車速探針盒未裝妥

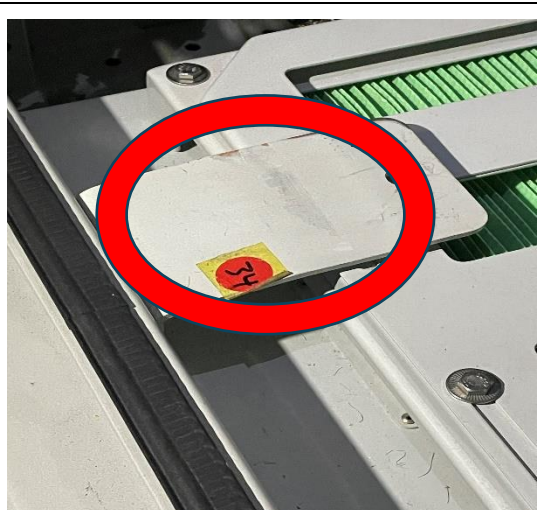
圖 2-16-5 R230 左下電器櫃開關門時會干涉

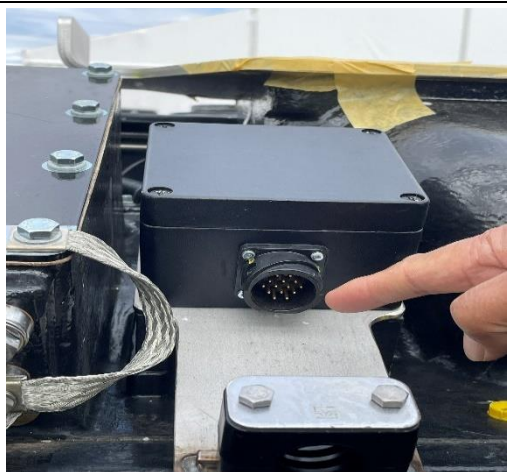
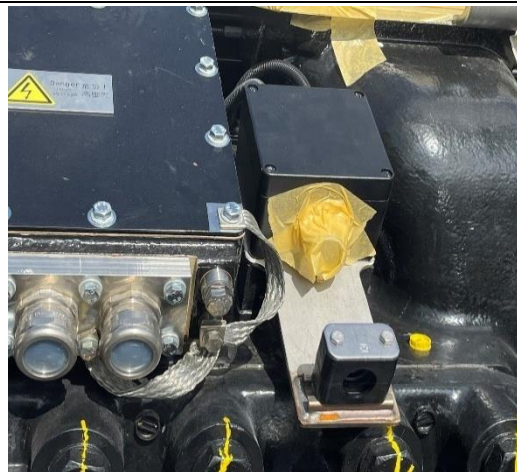
圖 2-17-9 R232 車速探針盒插頭未受保護(已改善)

圖 2-17-10 R232 車速探針盒插頭未受保護(已改善)

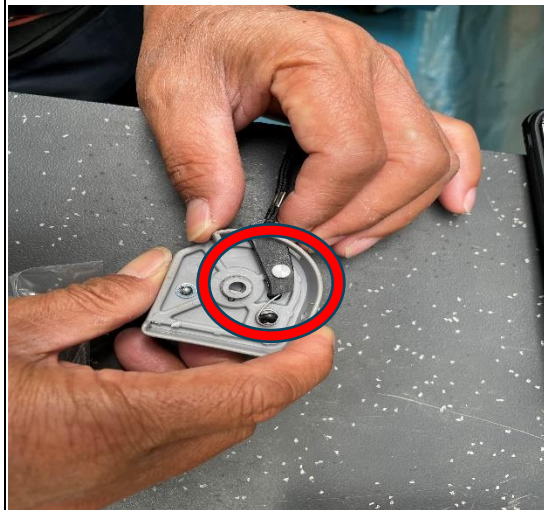
今日(7/29)與廠商工程師討論司機室遮陽簾常發生無法固定的問題，廠商提供一組全新遮陽簾給予現場拆裝及測試，得知固定處較為脆弱，待廠商提出改善方案。

圖 2-17-12 遮陽簾現場拆裝及測試

圖 2-17-13 較為脆弱的地方

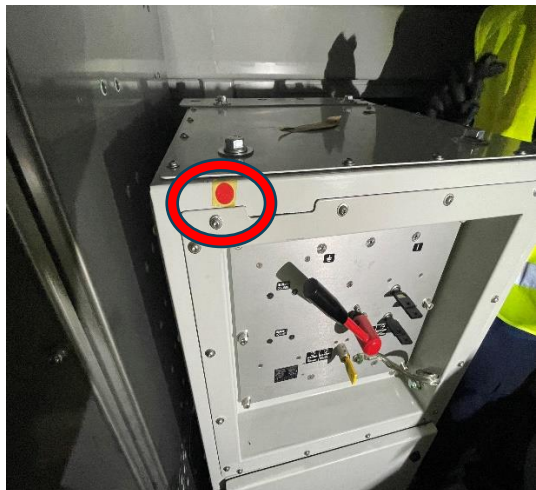
圖 2-18-5 R230 ABB 機櫃缺少銘牌
